CARACTERIZACION TECNOLOGICA

Sector de la Sabana Localidad
Los Mártires

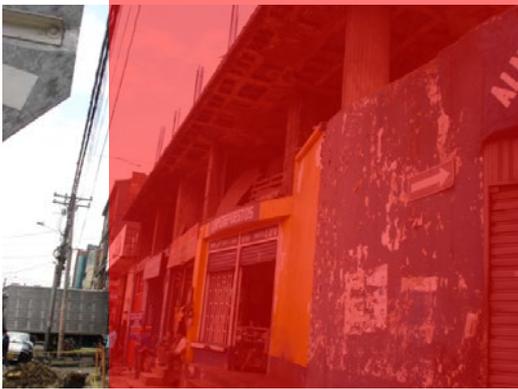
Mal estado de las construcciones

El sector presenta un altísimo deterioro de las estructuras en todo el espacio, algunas por el uso inadecuado que se les da y otras por el abandono al que han sido sometidas.

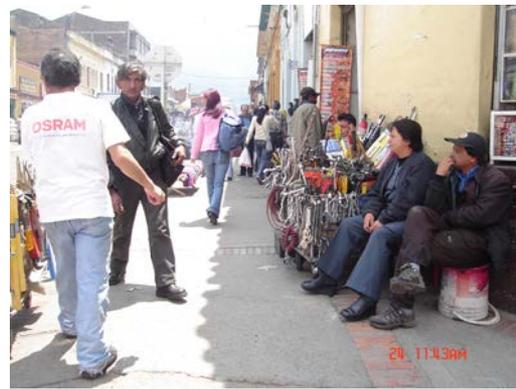
Deficiencia de espacio público

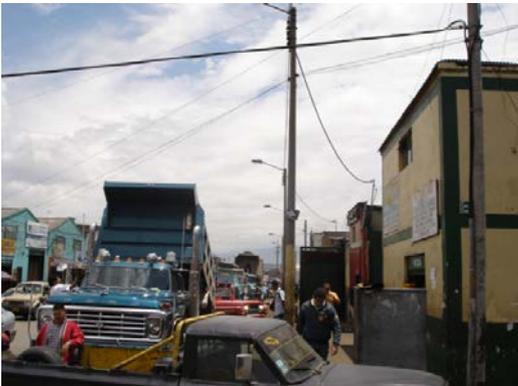
Contaminación atmosférica

A nivel urbano, el sector presenta una alta deficiencia de infraestructura, lo que ha generado deterioro de la existente. Las actividades que se presentan en el sector producen el deterioro de calles y espacios públicos además del deterioro atmosférico.

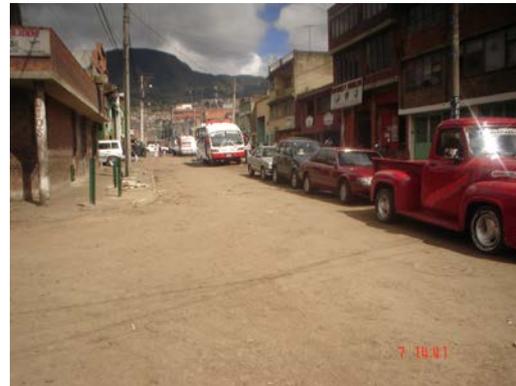
Insuficiencia en infraestructura

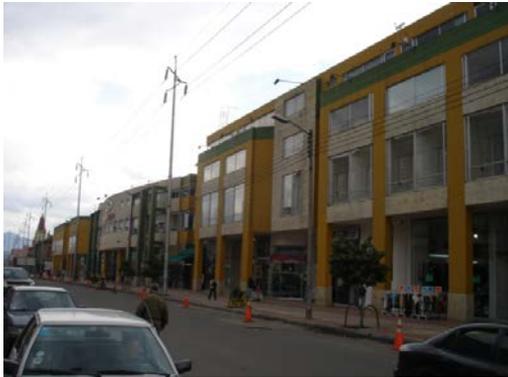
Construcciones modernas:
concreto, superficies
estucadas.

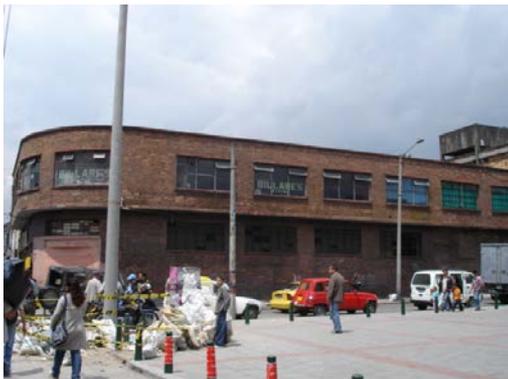
Ladrillo a la vista.

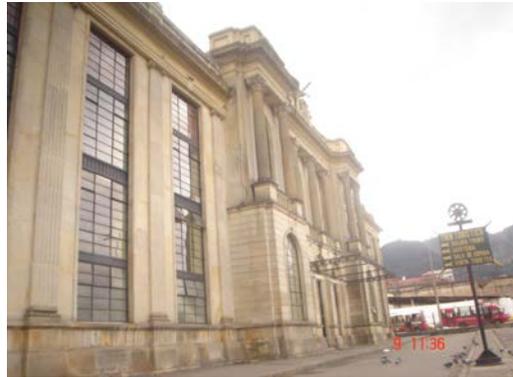
Construcciones Antiguas:
Piedra.

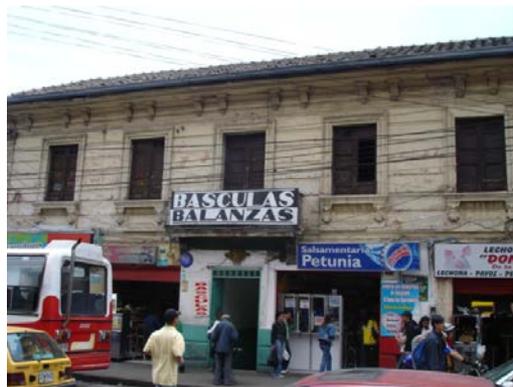
Alta cantidad de ornamentos,
cubiertas en teja de barro.
