Maestría en Ingeniería Civil

Trabajo de Grado

Protocolo para los Estudios de Patología de la Construcción en Edificaciones de  
Concreto Reforzado en Colombia

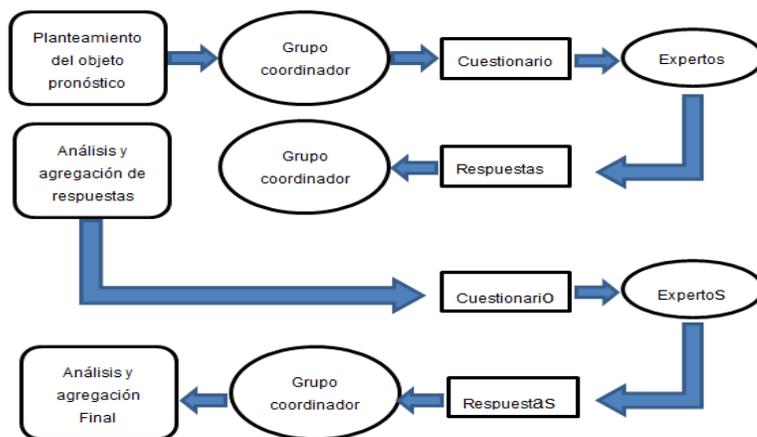
Figura. 1 El proceso Delphi. Esquema global.

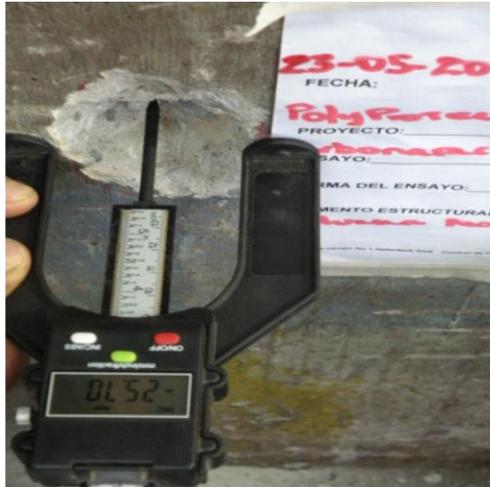
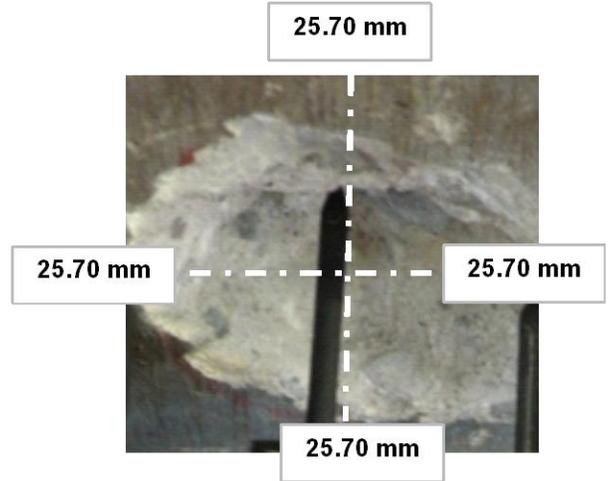
FRENTE DE CARBONATACION SUPERIOR (mm)	25,7
FRENTE DE CARBONATACION INFERIOR (mm)	25,7
FRENTE DE CARBONATACION IZQUIERDO (mm)	25,7
FRENTE DE CARBONATACION DERECHO (mm)	25,7
<b>FRENTE DE CARBONATACIÓN REAL (mm)</b>	<b>25,70</b>

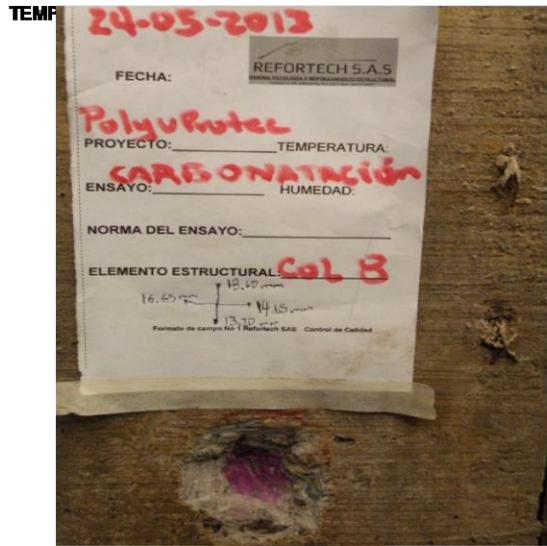
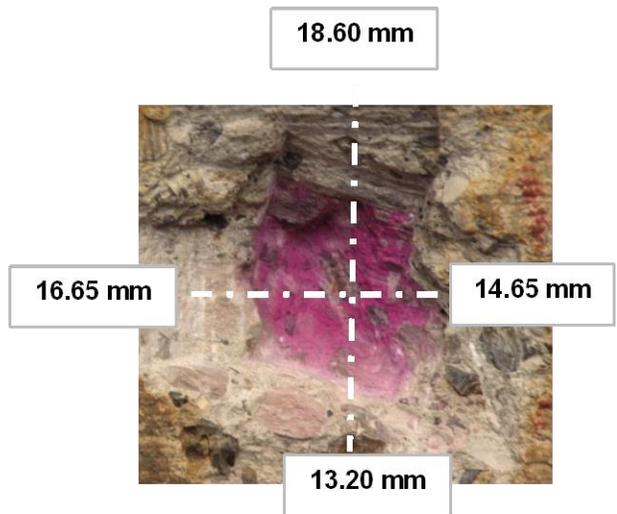
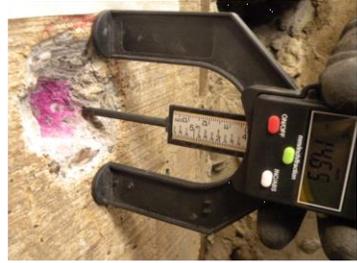
FRENTE DE CARBONATACION SUPERIOR (mm)	18,6
FRENTE DE CARBONATACION INFERIOR (mm)	13,2
FRENTE DE CARBONATACION IZQUIERDO (mm)	14,65
FRENTE DE CARBONATACION DERECHO (mm)	16,55
<b>FRENTE DE CARBONATACIÓN REAL (mm)</b>	<b>15,75</b>

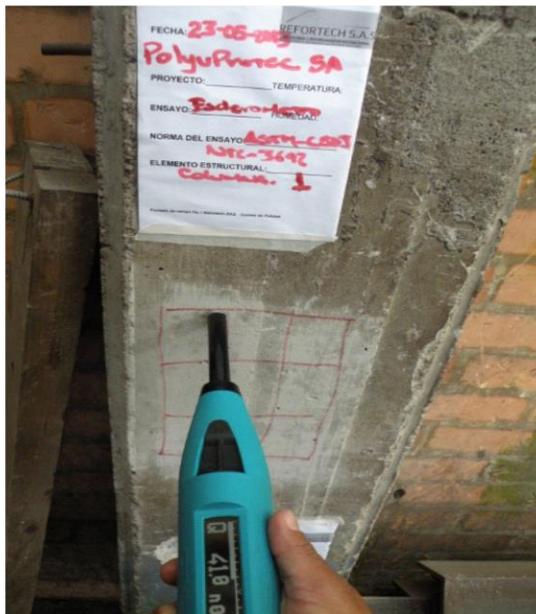
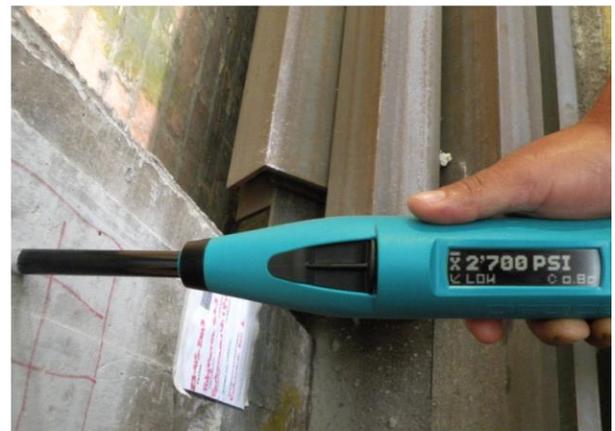
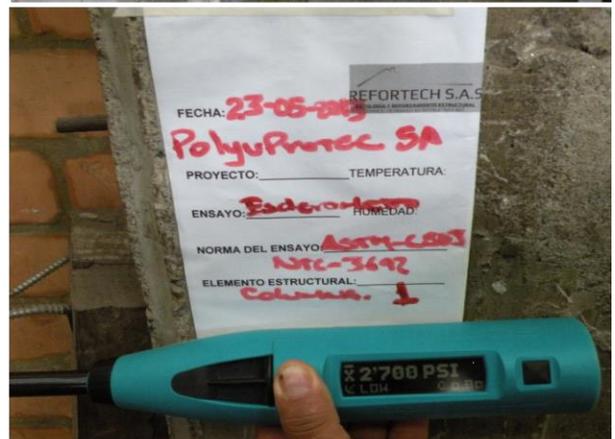
Se realizo prueba de esclerometro digital sobre columnas de la zona No 1, previamente calibrado el esclerometro con un frente de carbonatación mayor a 6 mm

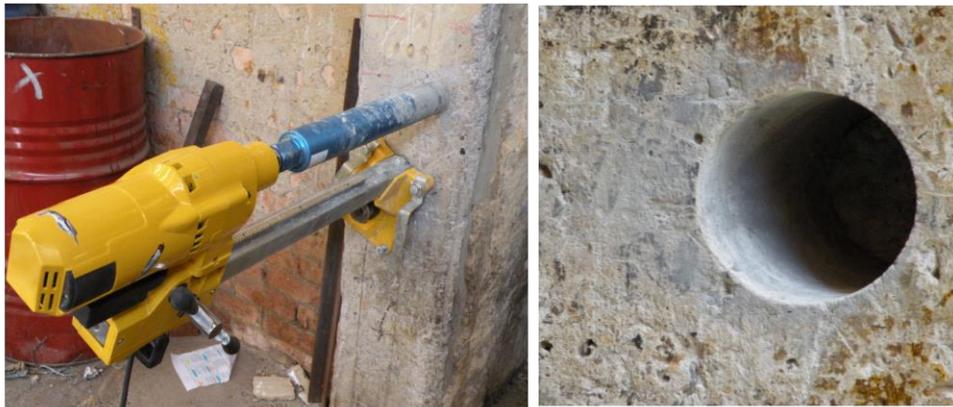
Referencia	Diametro	Altura Promedio	Altura Capinado	Carga Max	Esbellez	Resistencia	Resistencia
	mm	mm	mm	N	Altura/Diametro	(Mpa)	(PSI)
Col Zona No 1	43,61	88,39	92,46	30235	2,03	20	2857
Col Zona No 1	44,23	87,2	93,2	30690	1,97	20,5	2928
Col Zona No 1	44,02	88,01	92,6	29479	2,00	19,3	2757
Col Zona No 1	43,75	88,5	92,79	28270	2,02	18,7	2671
<b>F c Promedio Zona</b>							<b>2803,25</b>

La resistencia a compresion de los cilindros tomados en columnas es de F c=2803 PSI

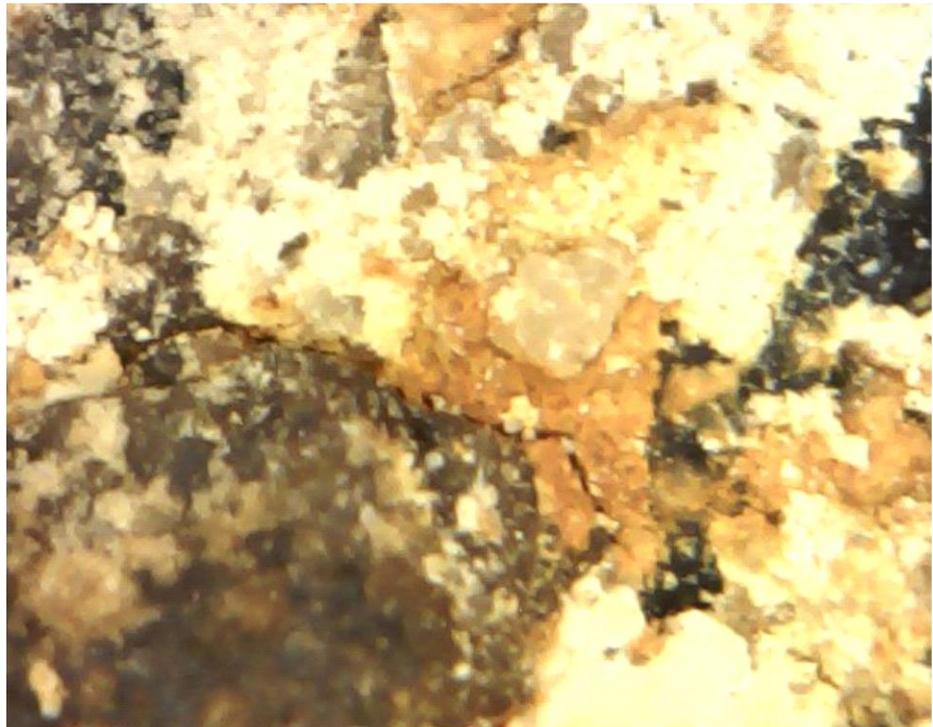
**AUMENTO 400 x**  
**ATAQUE QUIMICO AL CONCRETO AUSENCIA DE CARBONATOS DE CALCIO E HIDROXIDO DE CALCIO**  
**DAÑO ALTO POR ATAQUE QUIMICO AL CONCRETO MICROFISURACIÓN DE LA MATRIZ**  
**INEXISTENCIA DE INTEGRIDAD EN LA MATRIZ CEMENTICIA POR ATAQUE QUIMICO**

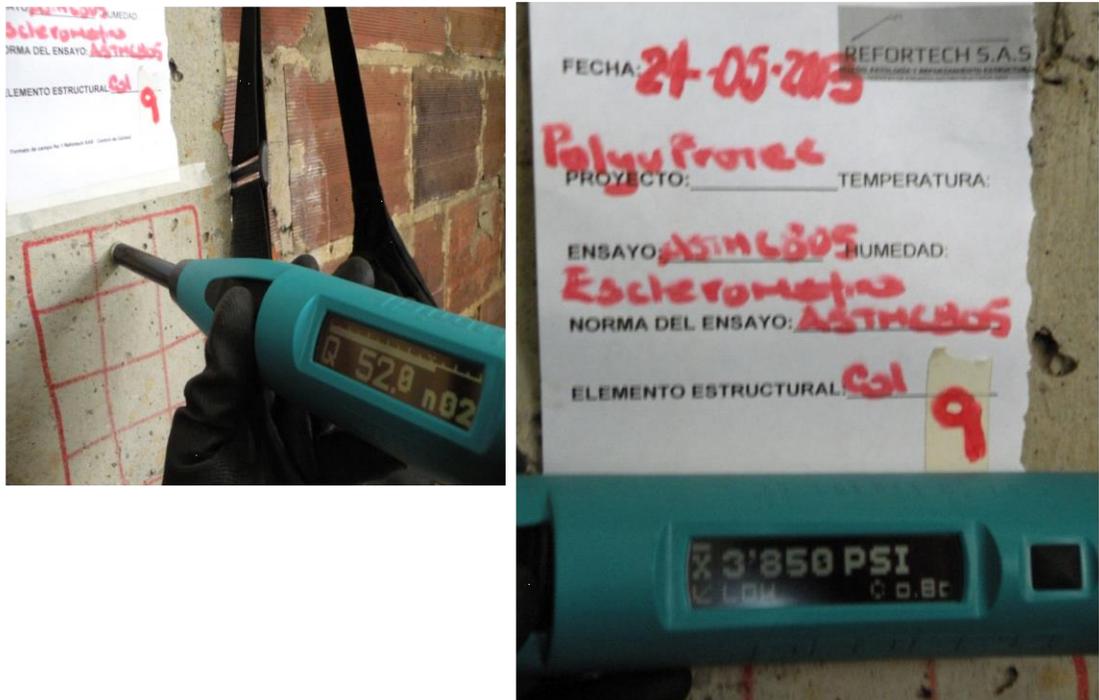
Se realizó prueba de esclerometro digital sobre columnas de la zona No 2, previamente calibrado el esclerometro con un frente de carbonatación mayor a 6 mm

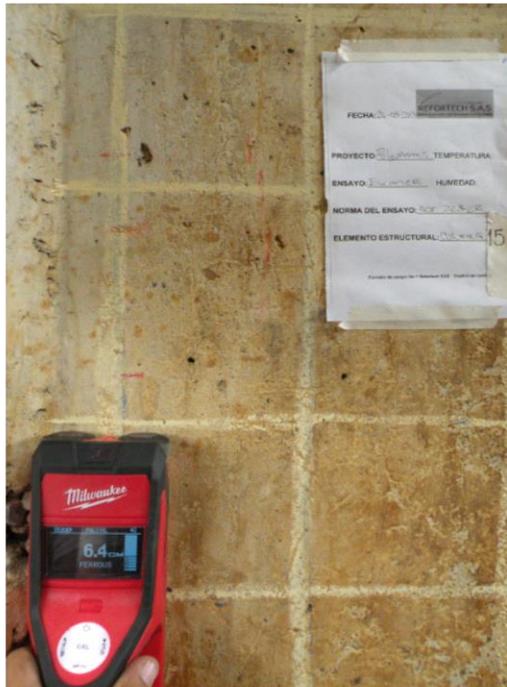
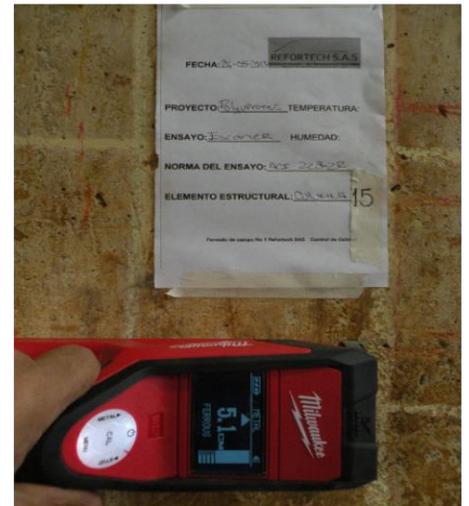
**RECUBRIMIENTO BARRAS PRINCIPALES**

<b>RECUBRIMIENTO DE BARRAS PRINCIPALES</b>	<b>64 mm</b>
<b>RECUBRIMIENTO DE ESTRIBOS</b>	<b>51 mm</b>
<b>DIAMETRO DE BARRA PRINCIPAL</b>	<b>13 mm</b>

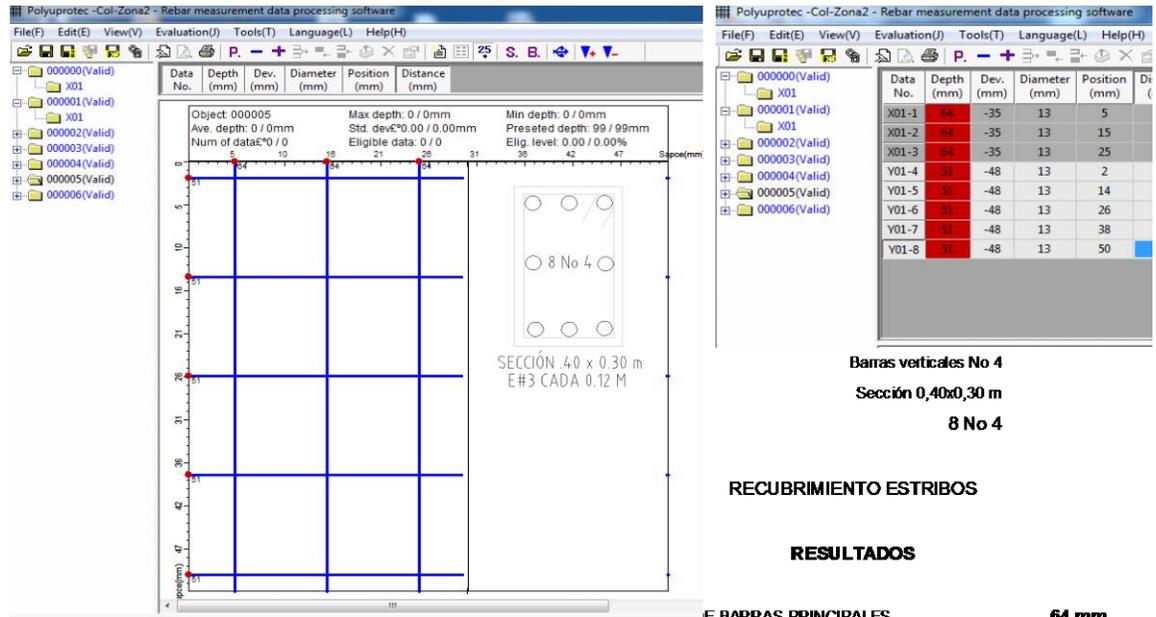
**Barras verticales No 4**  
**Sección 0,40x0,30 m**  
**8 No 4**

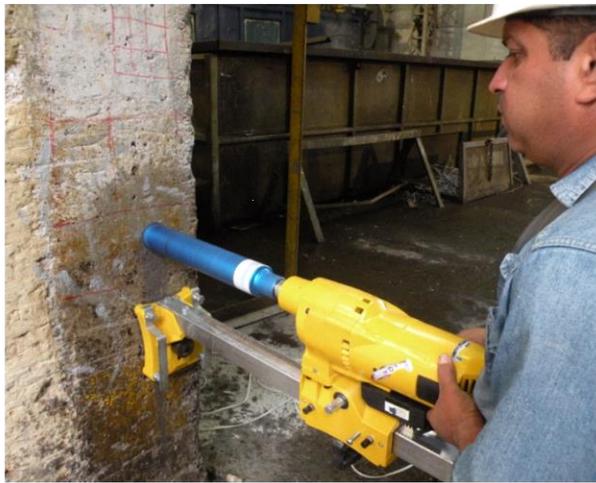
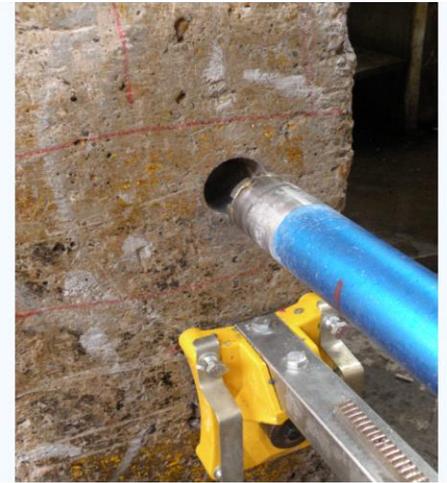
<b>ENSAYO DE NUCLEOS NTC-3658</b>							
Referencia	Diametro	Altura Promedio	Altura Capinado	Carga Max	Esbeltz	Resistencia	Resistencia
	mm	mm	mm	N	Altura/Diametro	(Mpa)	(PSI)
Col Zona No 2	43,61	88,39	92,46	25095	2,03	16,6*	2371
Col Zona No 2	44,09	88,2	93,1	27665	2,00	18,3	2614
Col Zona No 2	44,29	88,32	93,21	23885	1,99	15,8*	2257
Col Zona No 2	44,21	88,41	93,16	20408	2,00	13,5*	1928
Col Zona No 2	44,23	87,2	93,2	48376	1,97	32	4571
Col Zona No 2	44,02	88,01	92,6	33712	2,00	22,3	3186
Col Zona No 2	43,75	88,5	92,79	19502	2,02	12,9*	1843
<b>F c Promedio Zona</b>							<b>2681</b>

\* COLUMNAS SOBRE EL COSTADO DE PRODUCCION INDUSTRIAL PRESENTAN ATAQUE QUIMICO

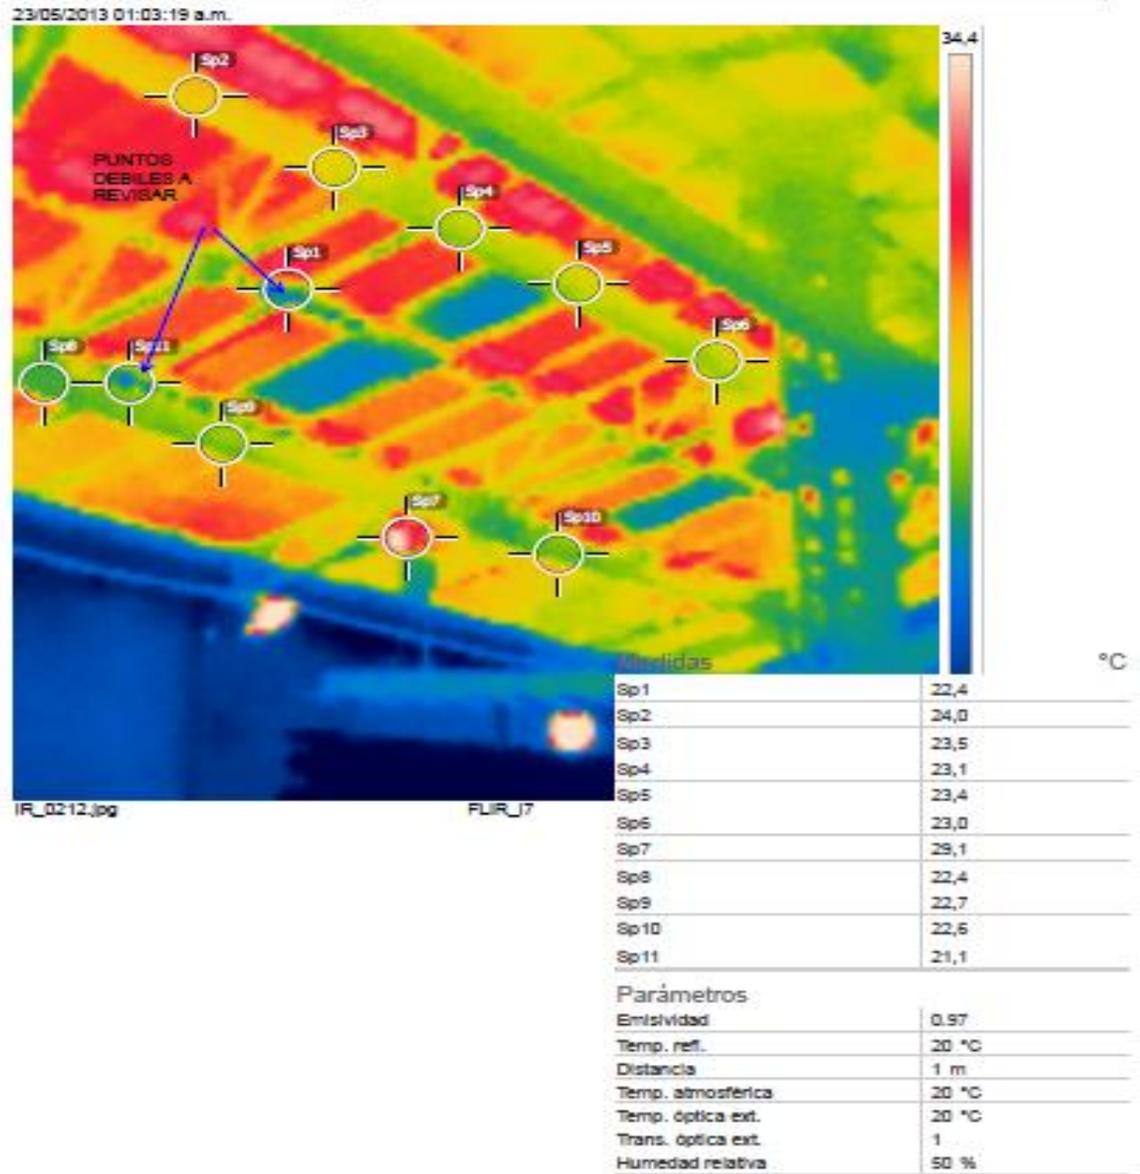
Figura 28. Ensayo de termografía del concreto – fase muestreo y material de prueba. Zona 2 de la bodega caso de estudio.

- El ensayo de termografía arrojo zonas débiles y en corrosión de la estructura metálica principal y de cubierta.

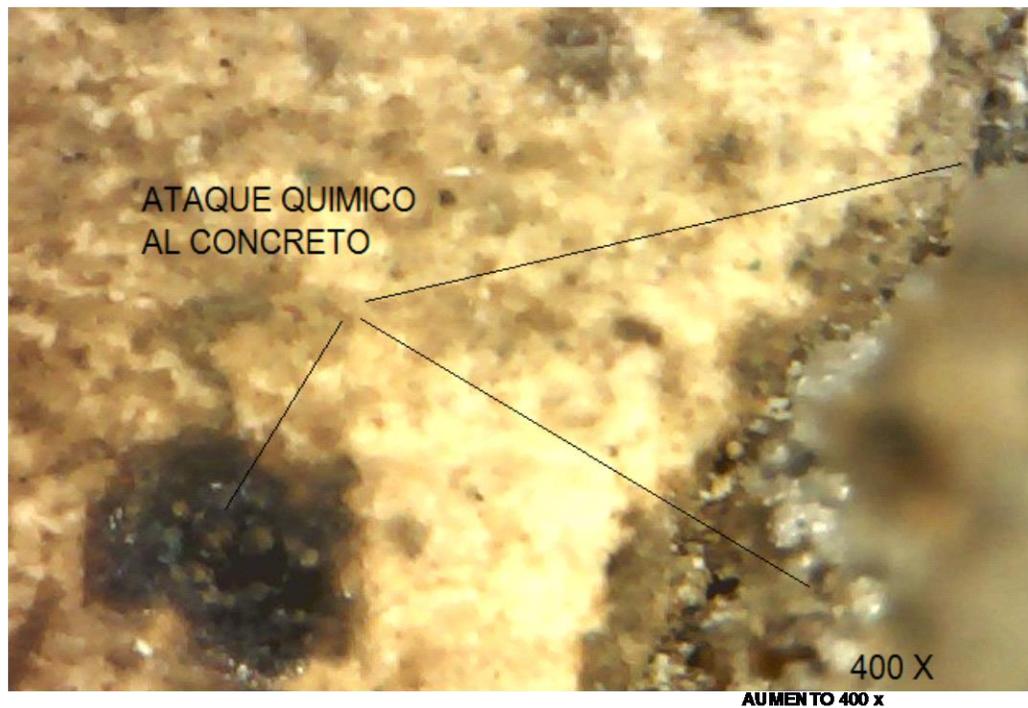
**ATAQUE QUIMICO AL CONCRETO AUSENCIA DE CARBONATOS DE CALCIO E HIDROXIDO DE CALCIO  
DAÑO ALTO POR ATAQUE QUIMICO AL CONCRETO MICROFISURACIÓN DE LA MATRIZ  
INEXISTENCIA DE INTEGRIDAD EN LA MATRIZ CEMENTICIA POR ATAQUE QUIMICO**

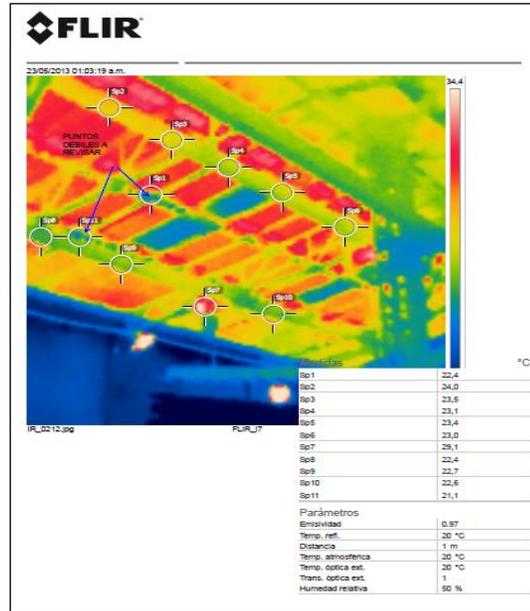
Figura 30. Ensayo de termo grafía del concreto – fase muestreo y material de prueba. Zona 2 de la bodega caso de estudio.

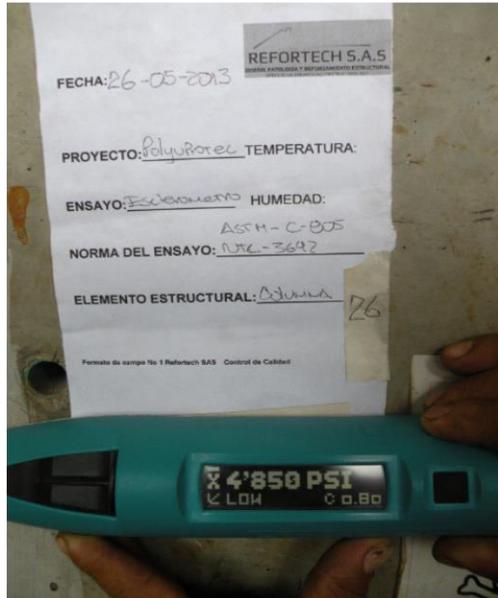
Se realizó prueba de esclerometro digital sobre columnas de la zona No 3, previamente calibrado el esclerometro con un frente de carbonatación mayor a 6 mm

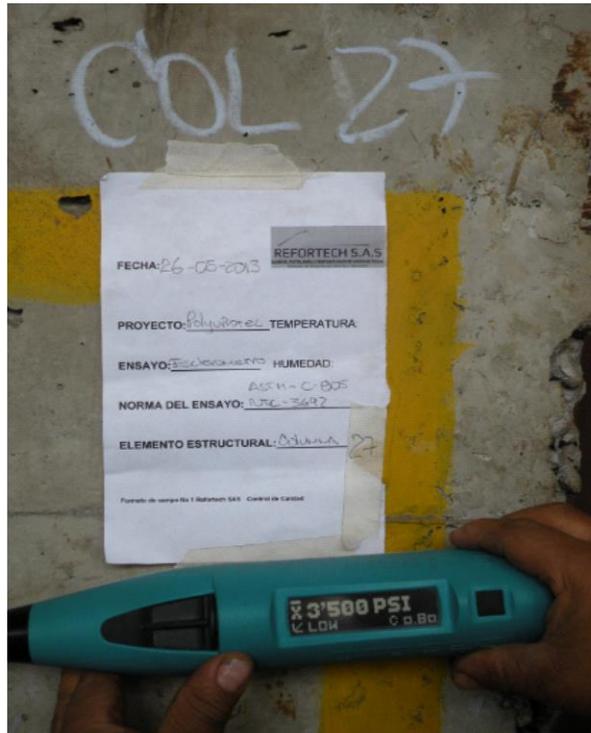
Se realizó prueba de esclerometro digital sobre columnas de la zona No 3, previamente calibrado el esclerometro con un frente de carbonatación mayor a 6 mm

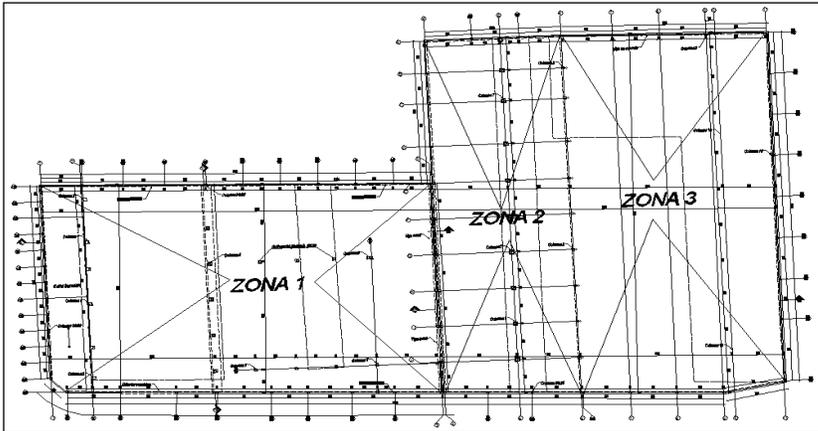
Figura 37. Zonas del Estudio de Campo, cada sector se divide en 4 subsectores, para la recolección de Información.

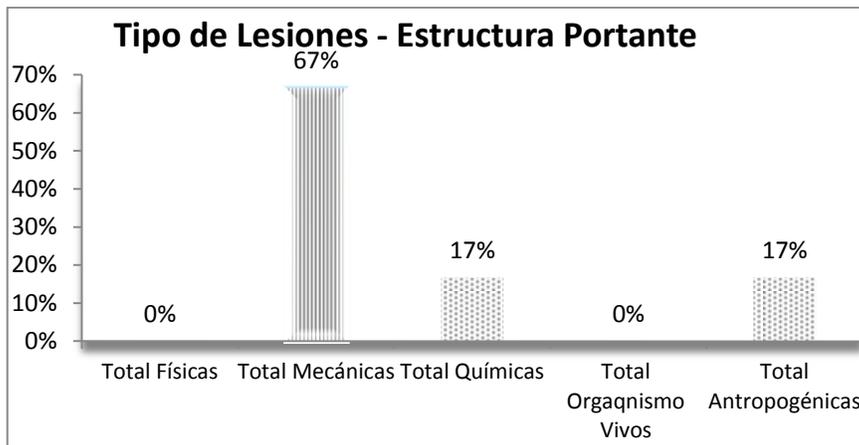
Figura 38. Tipo de lesiones en estructura portante

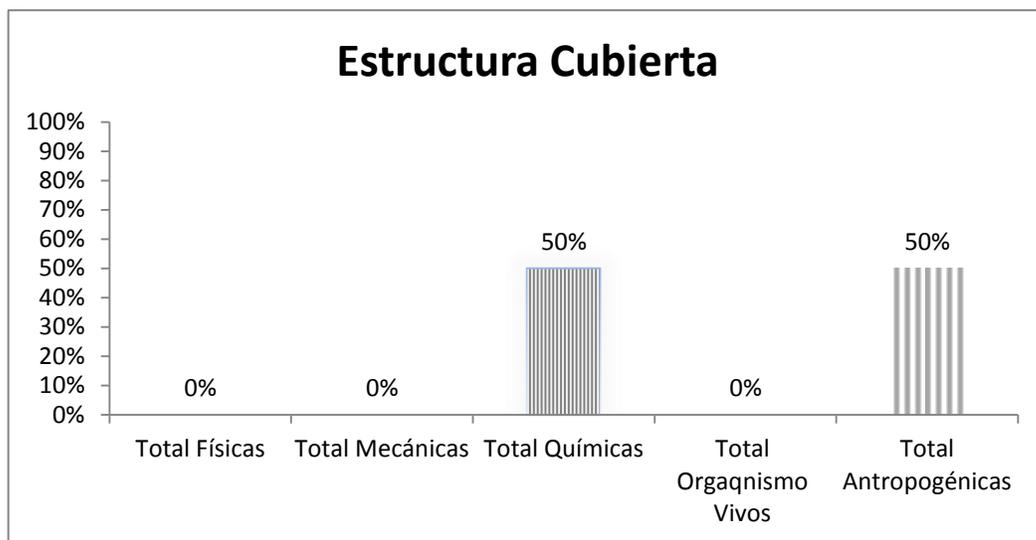
Figura 39. Tipos de lesión en Cubierta

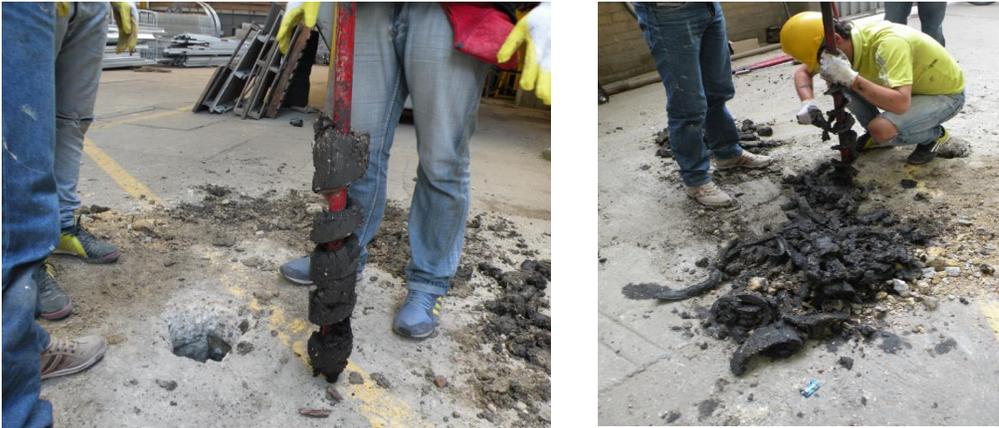
*Figura 40. Localización de apiques para la verificación de la cimentación superficial a 1.20 metros de profundidad.*

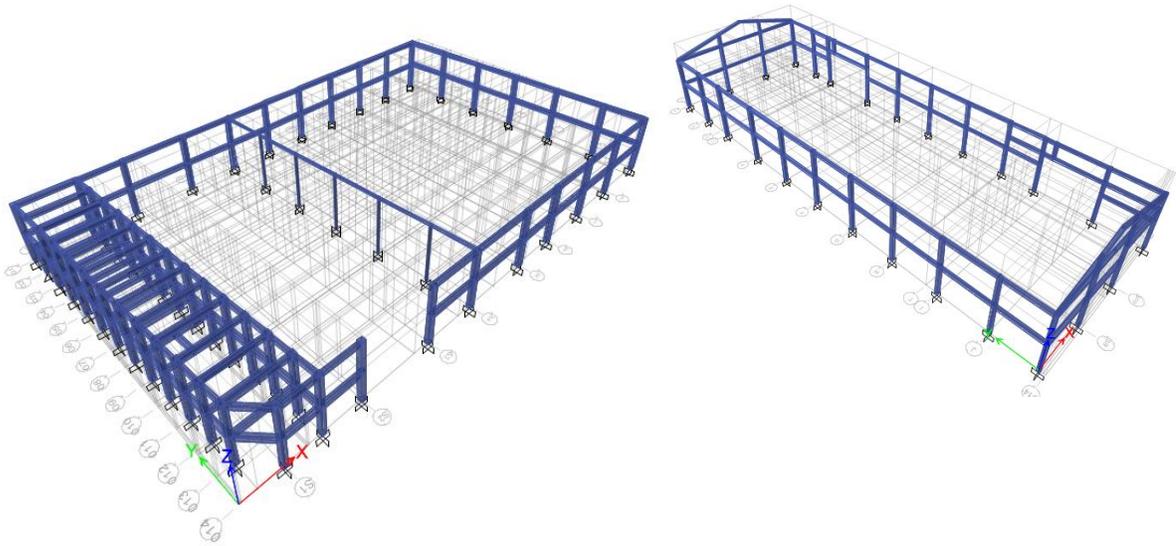
Figura. 43 Modelo matemático estructural Zona 1

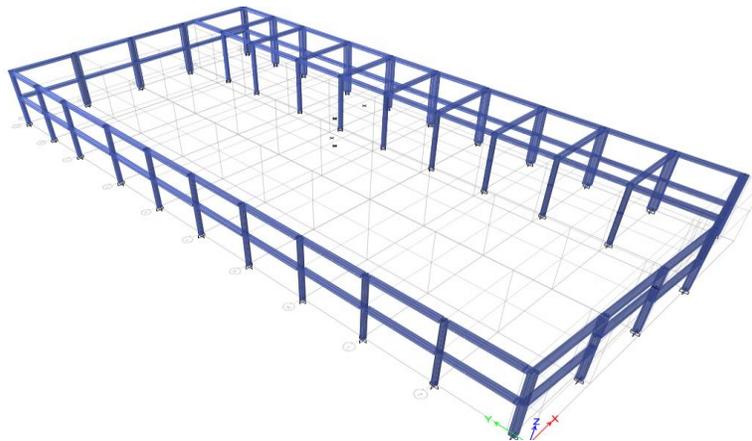
Figura. 45 Modelo matemático estructural zona 3
