**ATARRAYA, UNA SOLUCIÓN DE VIVIENDA TEMPORAL PARA LA OLA
INVERNAL EN EL BANCO MAGDALENA.**

**PONTIFICIA UNIVERSIDAD JAVERIANA
FACULTAD DE ARQUITECTURA Y DISEÑO
CARRERA ARQUITECTURA**

Presentado para optar al título de Arquitecto

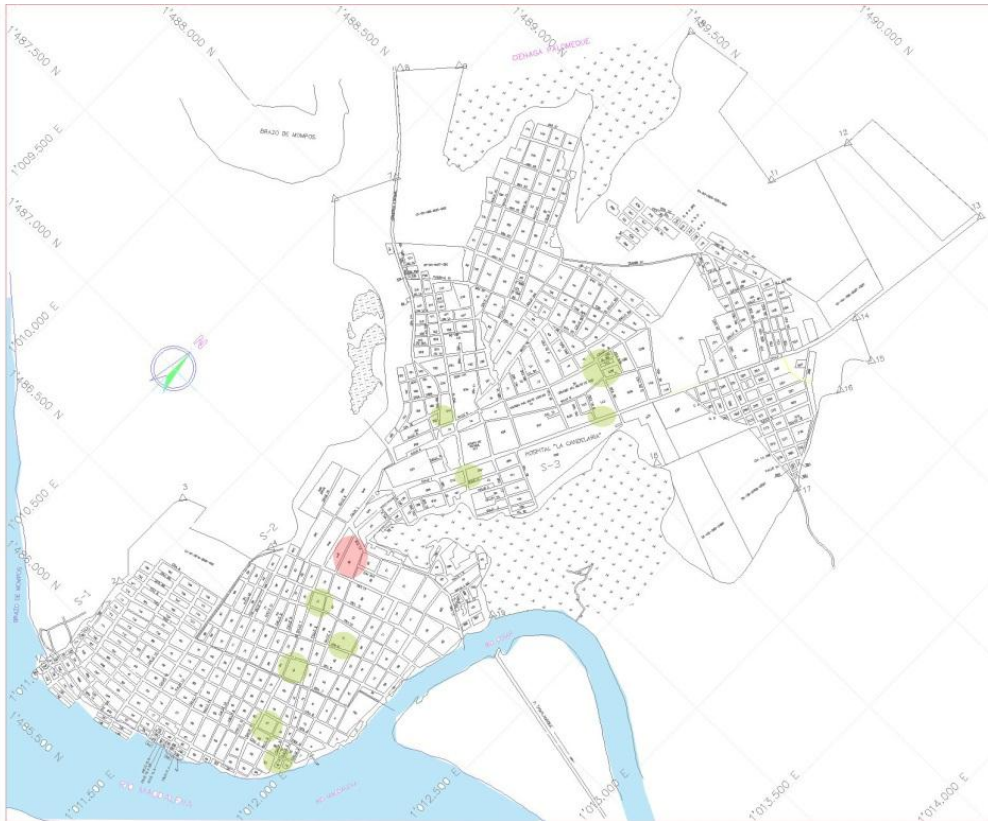
Plano de ubicación Población Damnificada

- Rio
- Centro deportivo
- Colegios

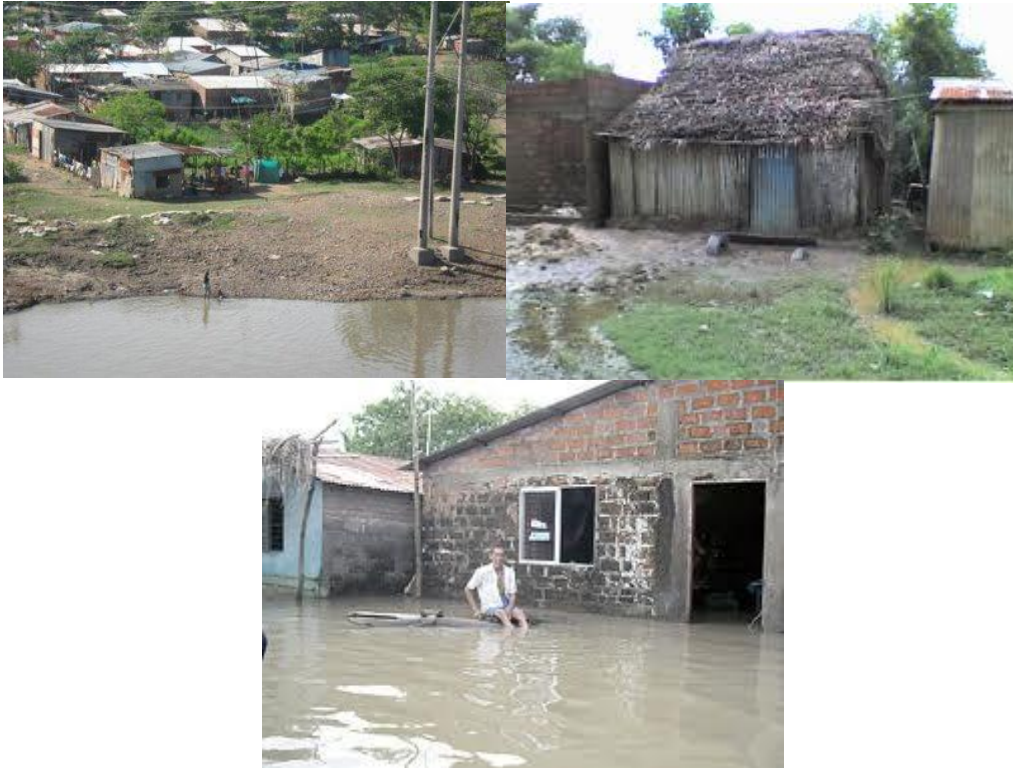
Descripción del referente

Esta vivienda en tiempo de inundación queda sin ningún uso, ya que está totalmente llena de agua, sin embargo al bajar la inundación los habitantes de estas casas retorna a sus viviendas anteriormente nombradas y le hacen un proceso de limpieza y vuelven a ser habitables.

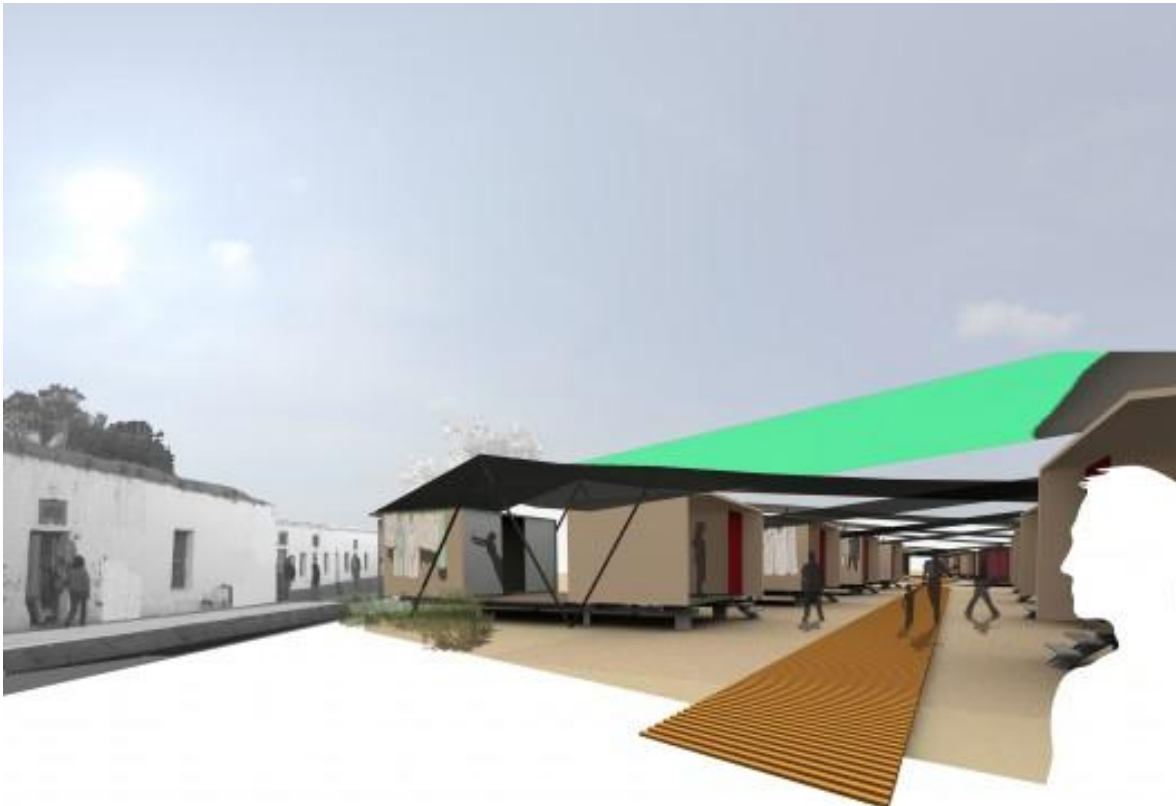
IMAGEN 19 (Fuente en Bibliografía)

Cada vivienda está compuesta por dos módulos de 9 m² c/u, unidos por un deck de 12 m². Los paneles de las viviendas contemplan una doble capa de madera con un grado de aislación dependiendo de la necesidad de la distinta zona climática.

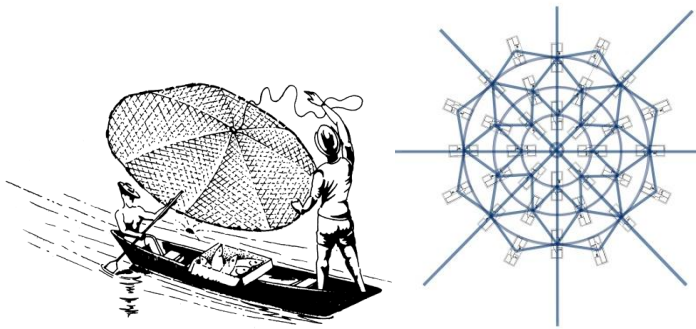
IMAGEN 22- Concepto Atrarraya

Concepto atrarraya: conjunto de objetos conectados entre sí.

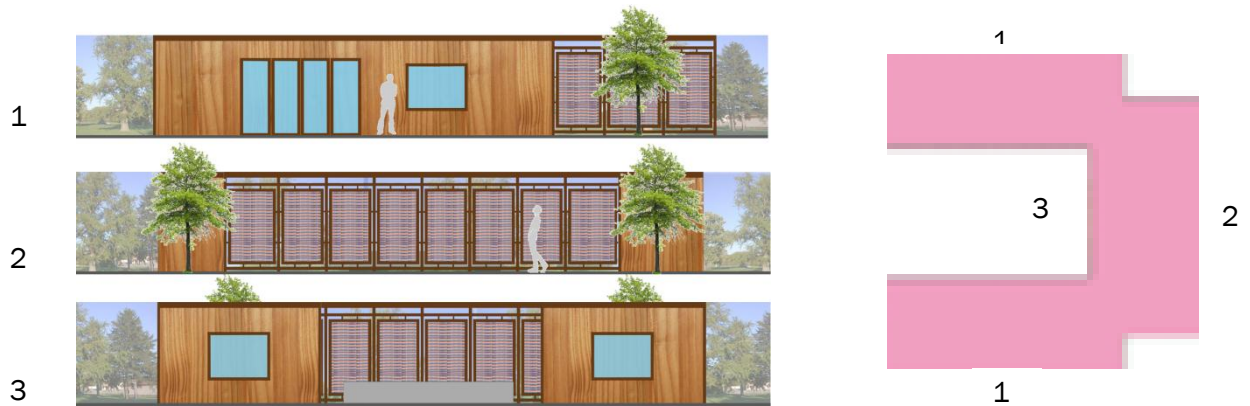
IMAGEN 29- Equipamiento fachadas

Esta propuesta tiene como punto central o núcleo un equipamiento (salón comunal-cooperativa pesquera-administración)

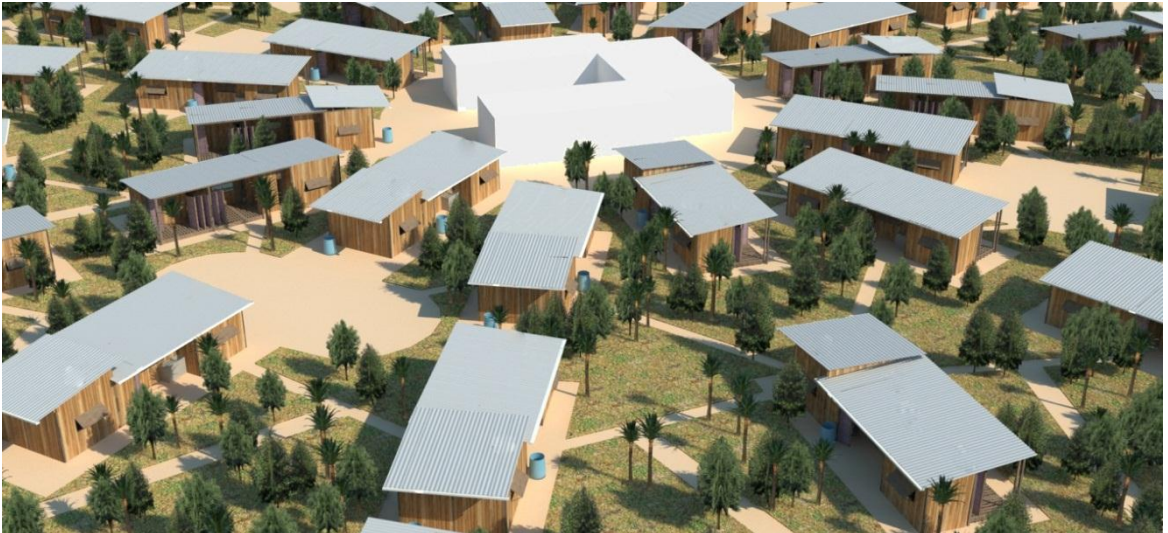
IMAGEN 30- Vista implantación urbana

Para mantener el concepto de atarraya se debe respetar el ordenamiento propuesto para que dé una buena funcionalidad.

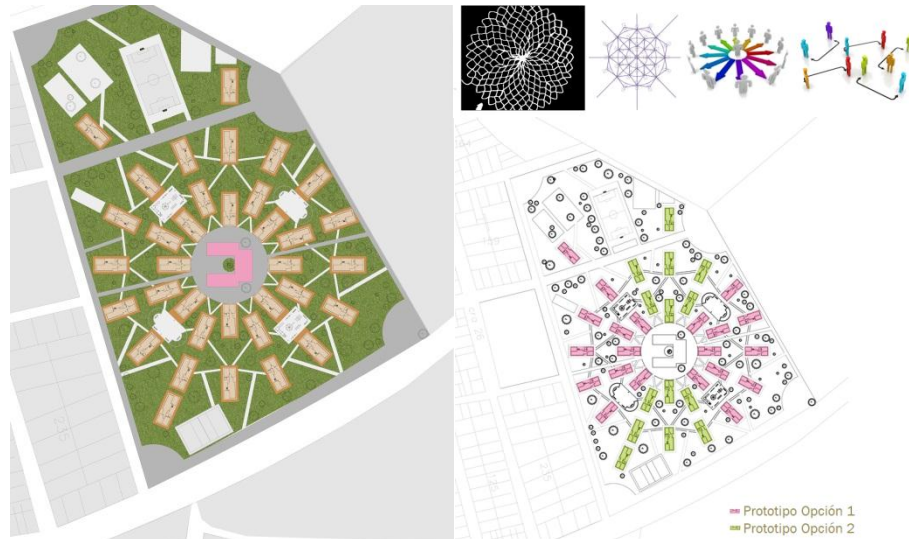
IMAGEN 31 – propuesta urbana

La ubicación de cada vivienda responde un espacio de diferentes actividades entre las viviendas bajo el concepto de atarraya, que sale bajo unos ejes principales que se unen entre sí, generando espacios peatonales y de reunión. Así mismo, diferencias entre un espacio y otro; este diseño se puede replicar un sinnúmero de veces.

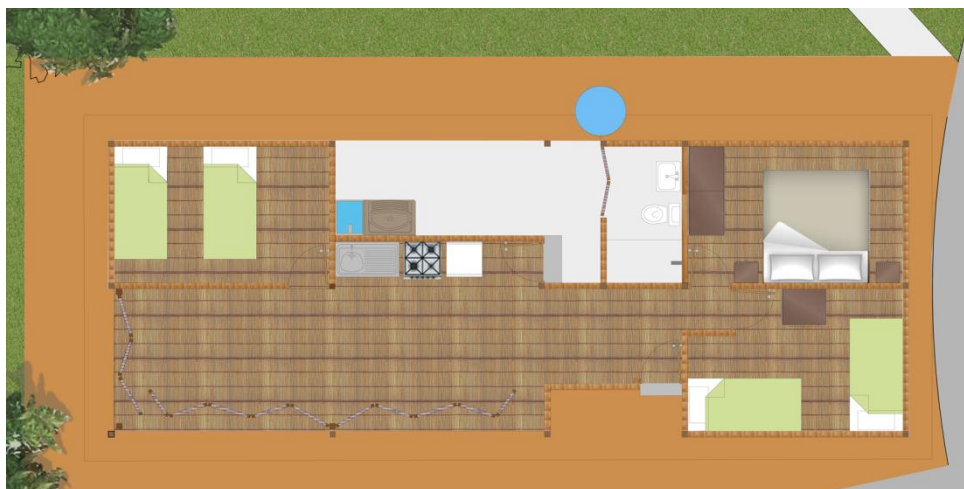
IMAGEN 32- Planta vivienda

La planta está conformada por 3 habitaciones, una cocina, un patio, un baño y un área social. Cuenta con un área total de 66,0 mt², teniendo en cuenta la tercera habitación, ya que esta habitación solo se hará para familias más numerosas.
