Centro Cultural, Auditorio Teusaquillo

Presentado para optar al título de Arquitecto

**PONTIFICIA UNIVERSIDAD JAVERIANA
FACULTAD DE ARQUITECTURA Y DISEÑO
CARRERA DE ARQUITECTURA
Bogotá D.C.
2010**

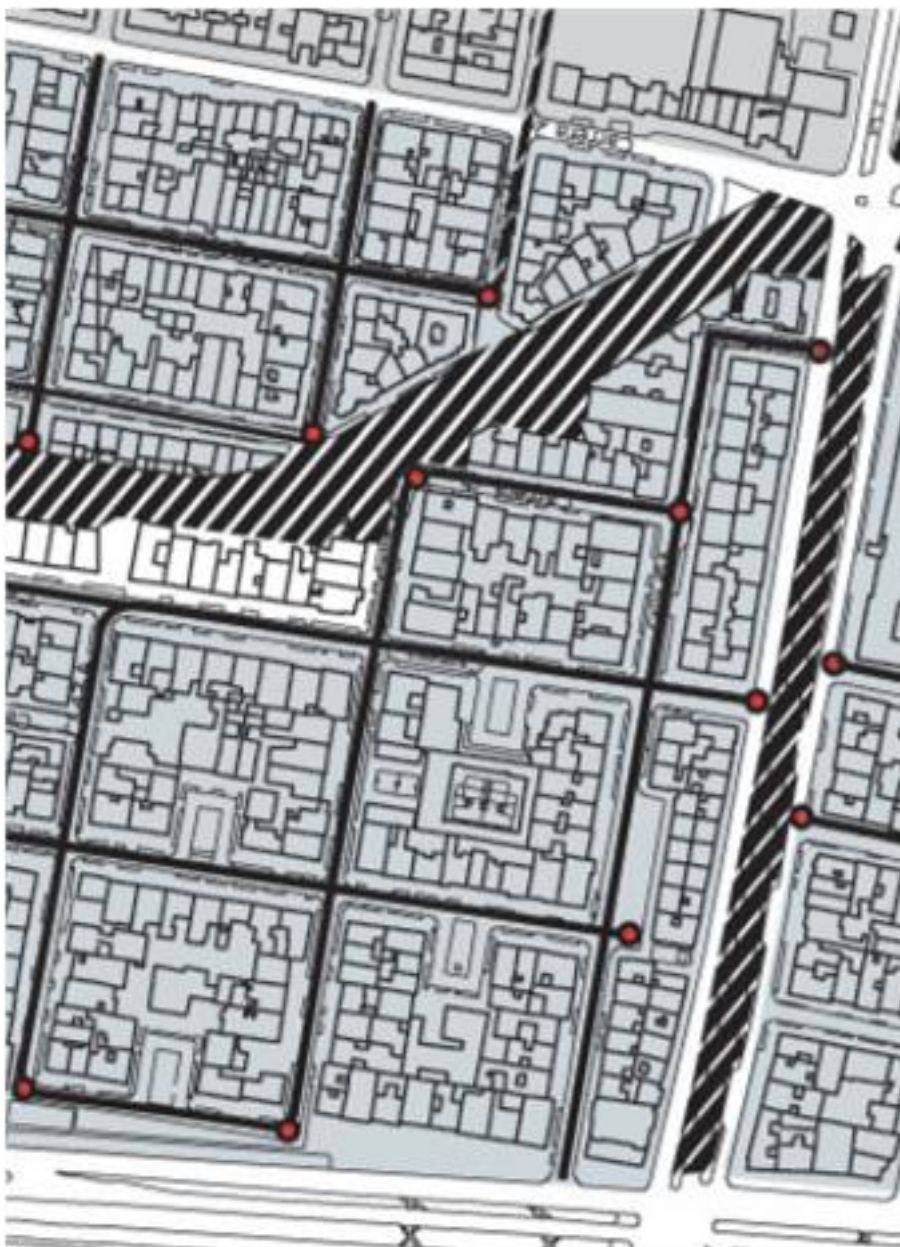
Imagen 3

**Problemas de aislamiento y conexión**

El barrio Belalcazar como unidad no logra integrarse al sector, ya que se encuentra bloqueado al oriente por la continuación del rio Arzobispo, el cual en dos esta pieza incomunicando tanto en su interior con en su exterior hacia el barrio Palermo.

El barrio Belalcazar al norte de la calle 45 se encuentra asilado del sector, generando así Ghettos en su interior.

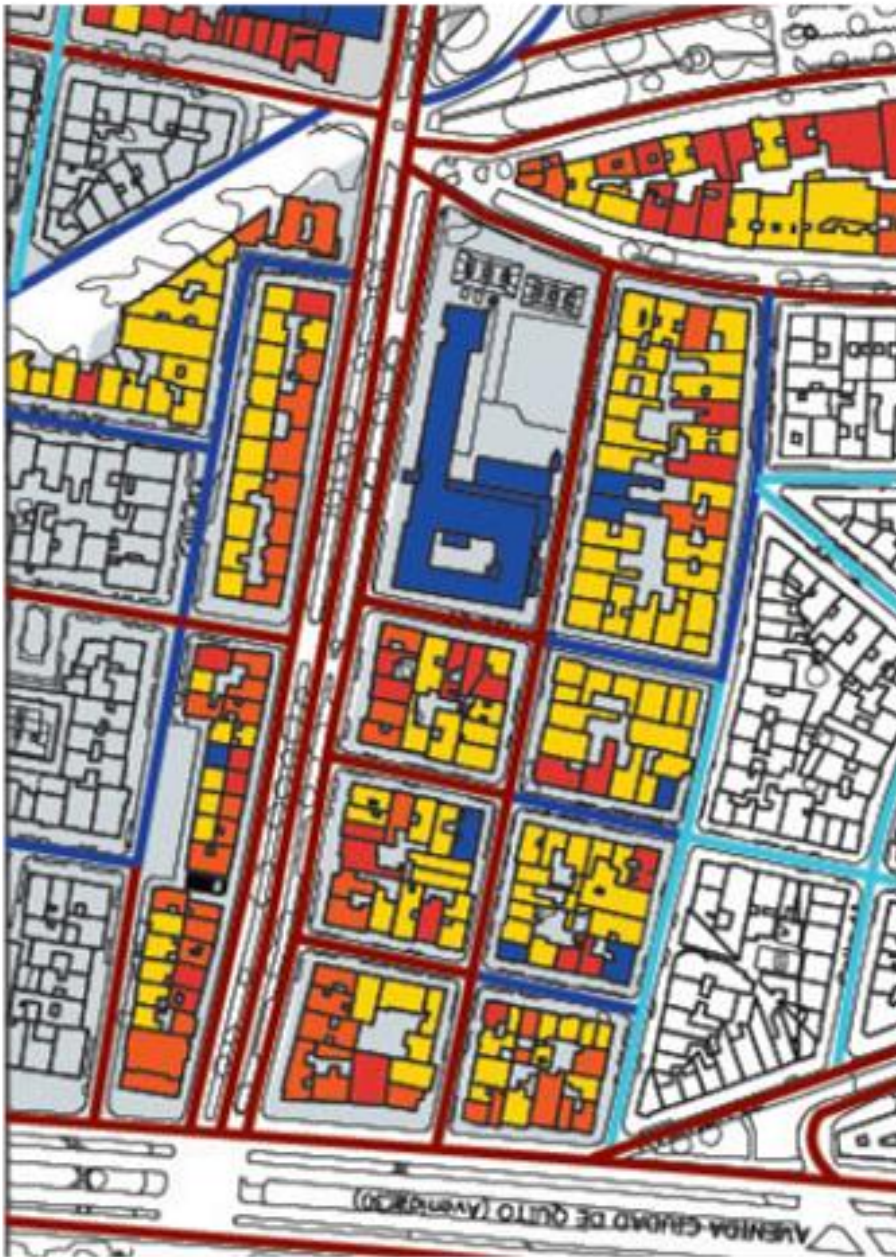
Imagen 4

Cambio de uso en el suelo y contaminación visual

Debido al gran flujo peatonal, especialmente estudiantil, se genera una oferta comercial sobre la calle 45, Siendo este un barrio originariamente de uso residencial se evidencia un cambio de uso progresivo en las últimas décadas, trayendo consigo modificaciones improvisadas en el interior de las viviendas, teniendo en cuenta que cada negocio posee más de un cartel publicitario se genera contaminación visual sobre esta calle.

Siendo este barrio límite de localidad en la avenida 30 aparece un tipo de comercio que supera la escala barrial.

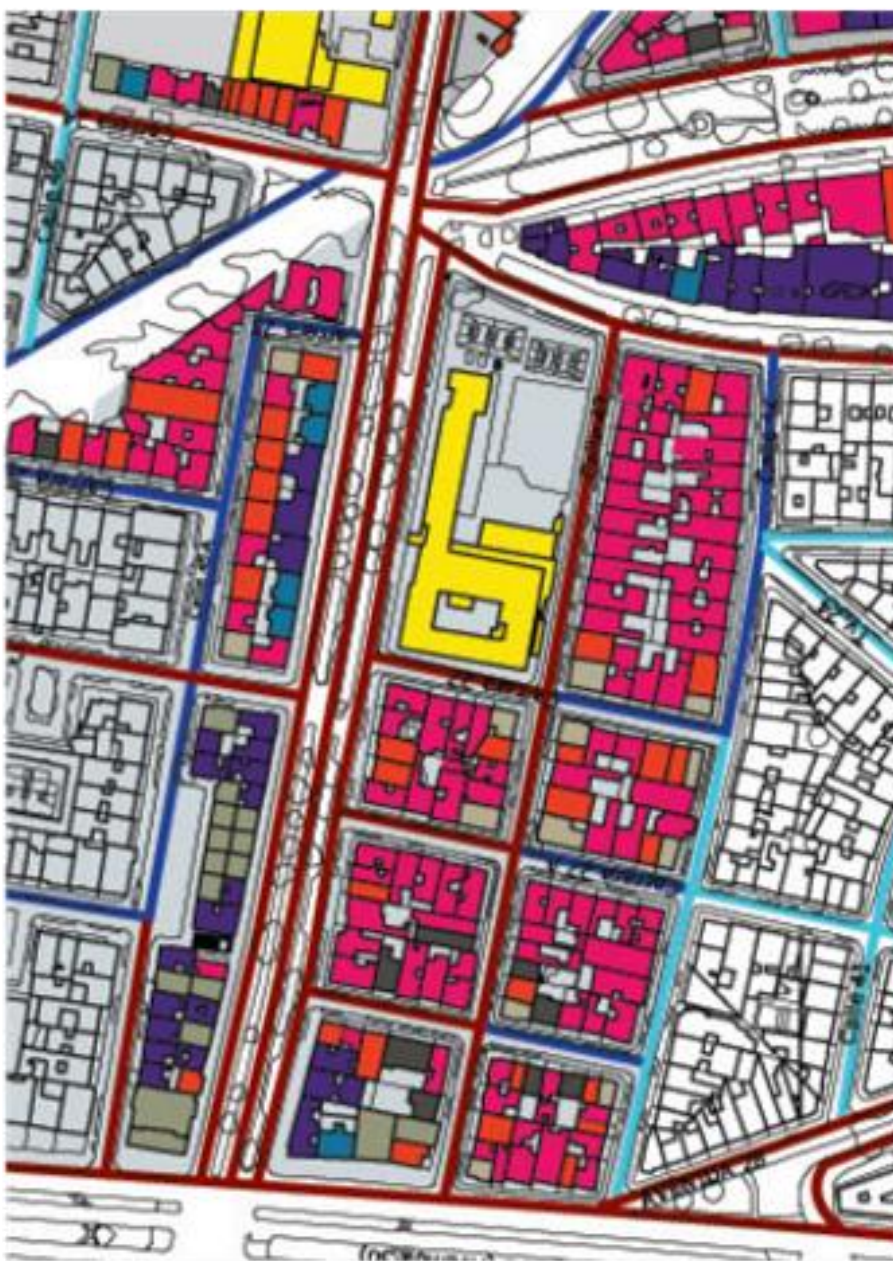
Imagen 5

**Carencia de espacio publico e inseguridad en las noches**

Debido a que las edificaciones de la calle 45 no poseen antejardín y combinado con el gran flujo peatonal la mayoría de los compradores se ven forzados a invadir el espacio público.

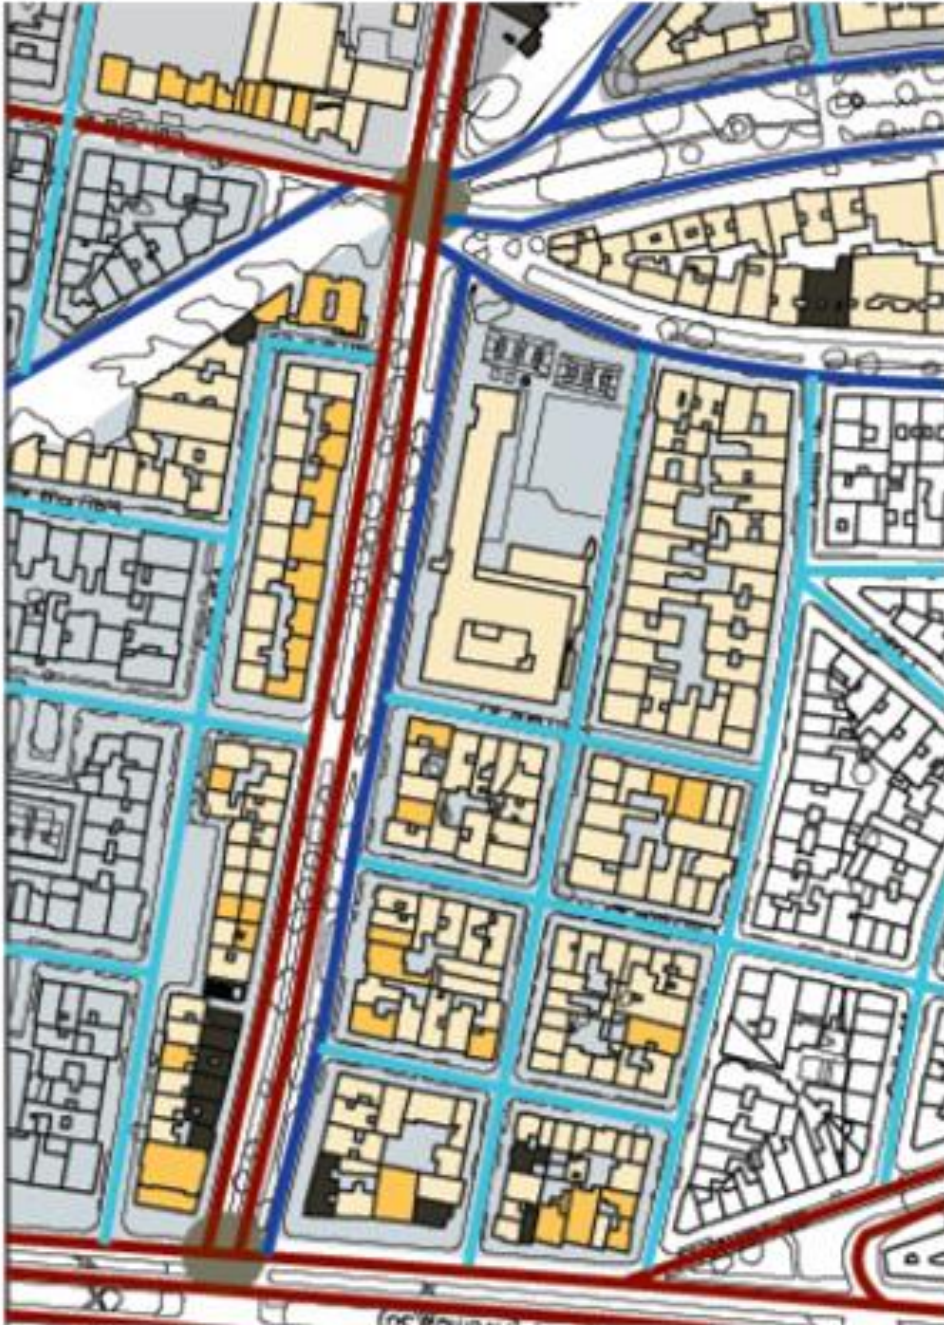
Imagen 6

Deterioro de la constucciones por exceso de trafico

Una de las razones del deterioramiento físico de las construcciones de la calle 45 es en el barrio Belalcazar es el gran flujo vehicular que transita en esta, en

especial los buses de servicio público que generan grandes cantidades de gases, los cuales ennegrecen las construcciones, sin mencionar el impacto ambiental que generan en la zona.

El barrio Belalcazar se encuentra entre dos nodos vehiculares con serios problemas de estancamiento en sentido occidente- oriente.

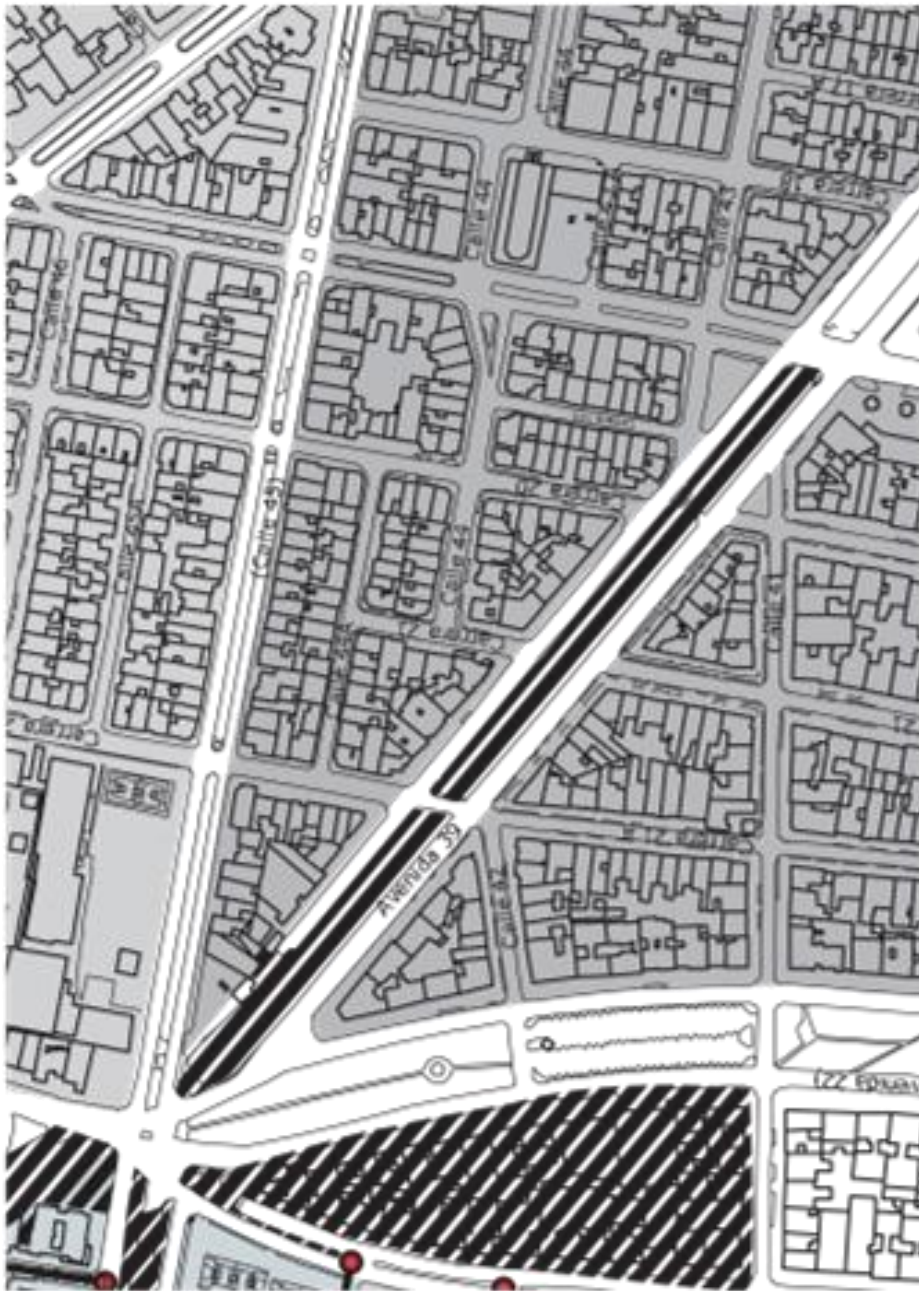
Imagen 7

Fraccionamiento de la pieza morfológica

El barrio Santa Teresita se encuentra fraccionado por el rio Arzobispo, el cual vuelve a este barrio una pieza morfológicamente irregular, y dificulta la conexión en su interior.

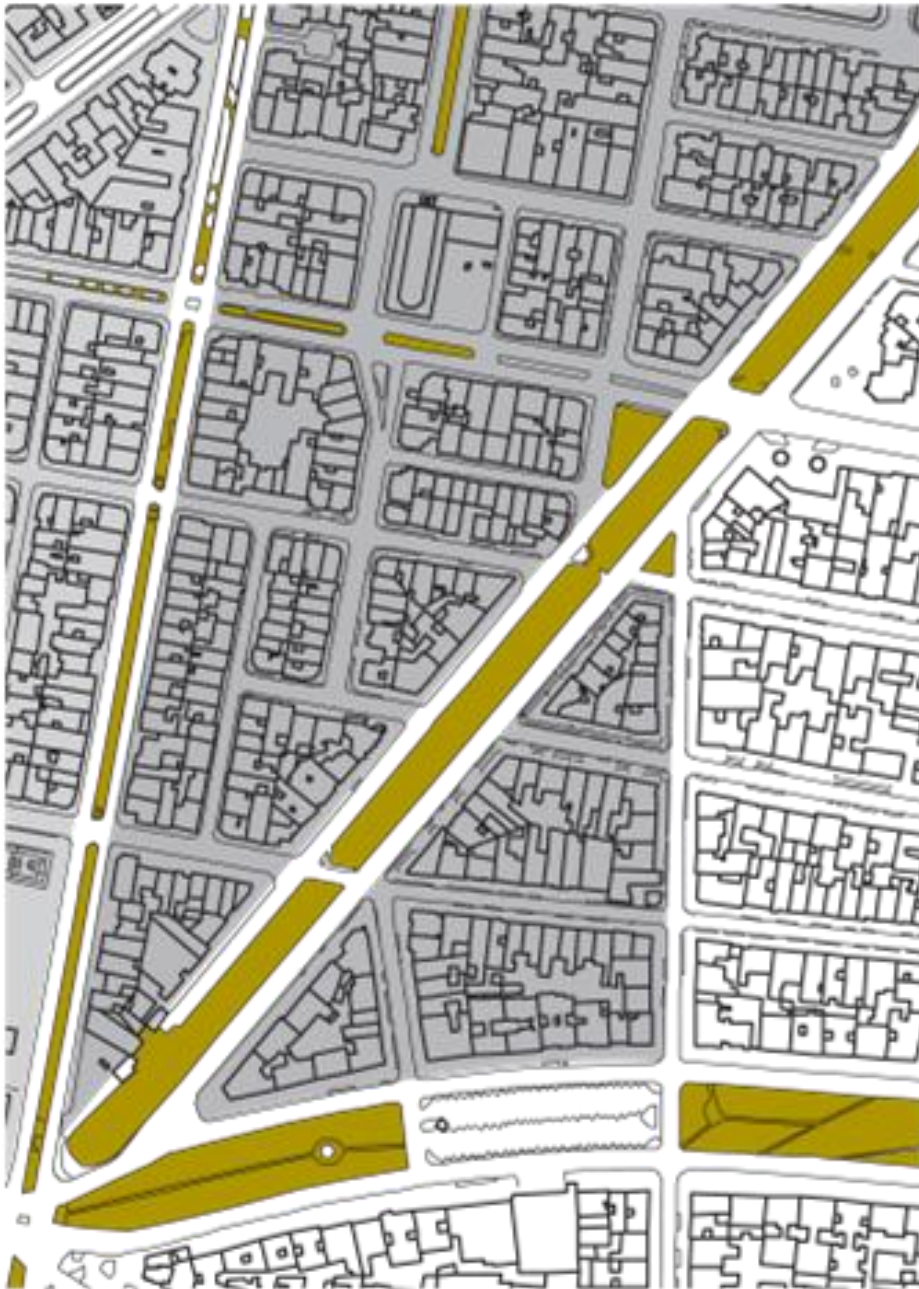
Imagen 8

Aporte a la calidad Ambiental

Una de las fortalezas del barrio es la aparición de dos elementos naturales, el Parway de sur a norte y el rio arzobispo de oriente a occidente.

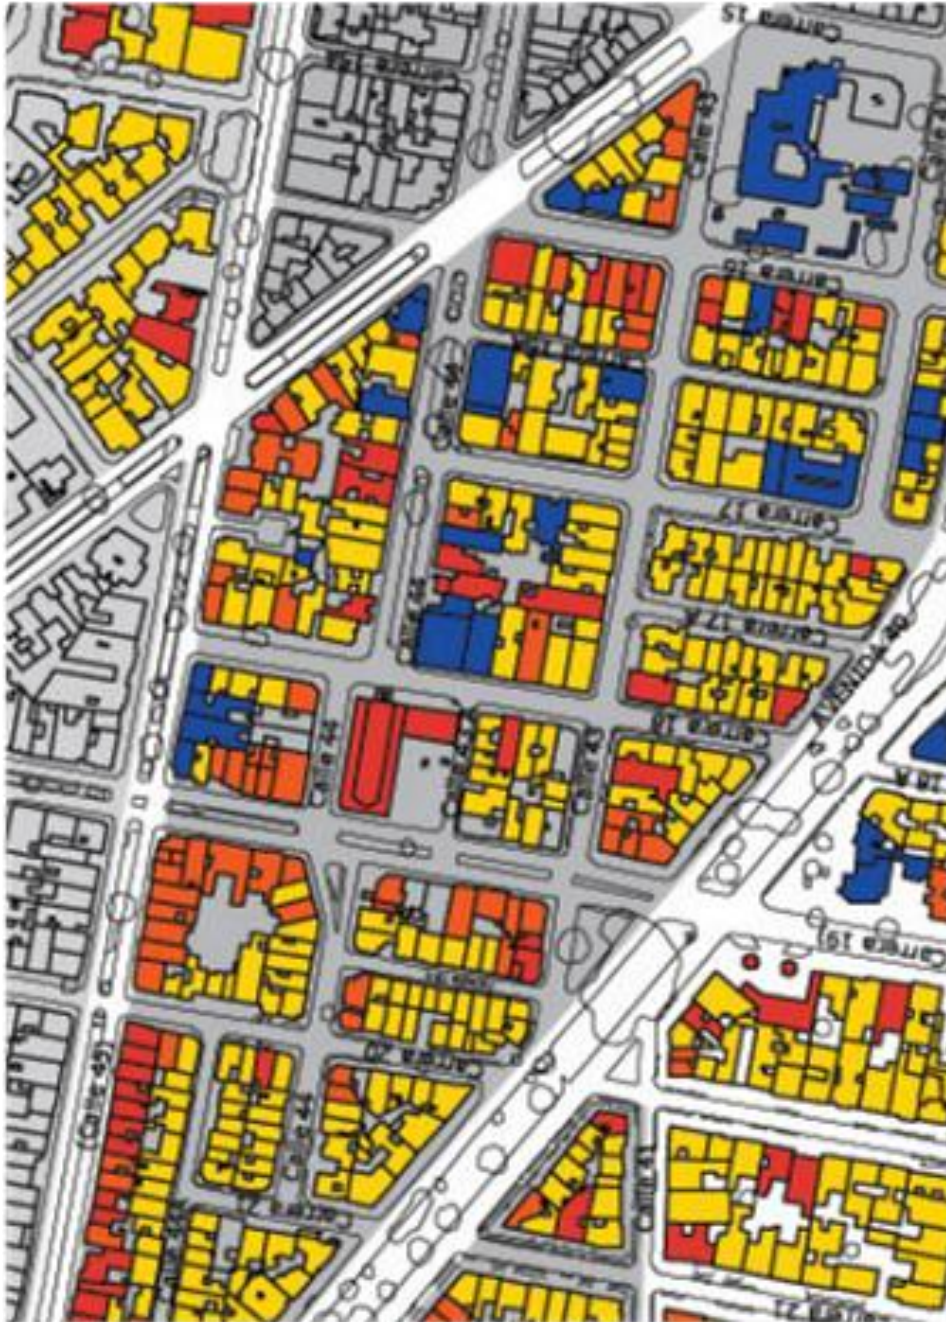
Imagen 9

Deterioramiento Social

Debido al bajo costo del m² se evidencia la aparición de burdeles creando así un deterioro social, por otro lado con la aparición de instituciones educativas el sector recibe beneficios económicos, sociales u culturales.

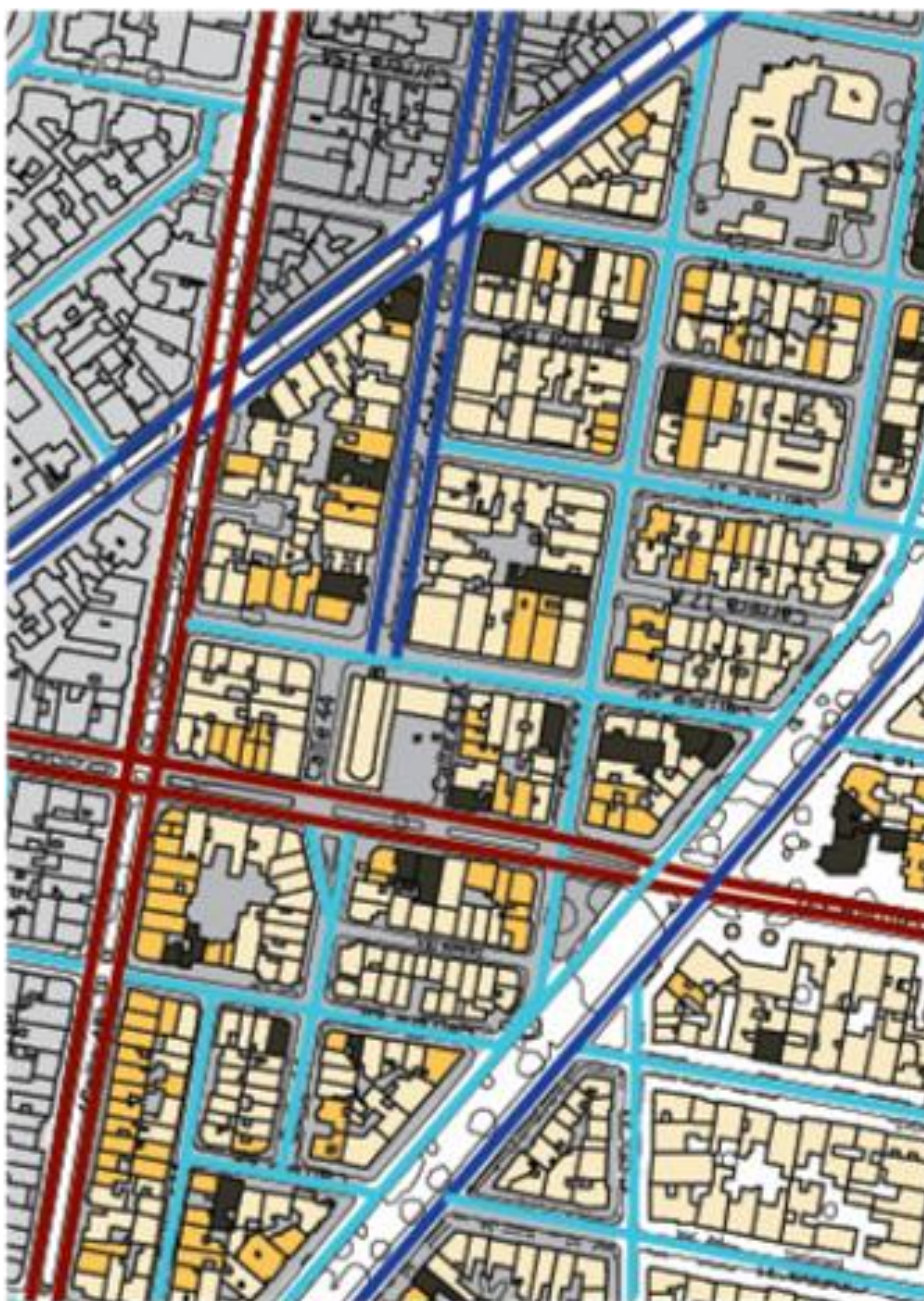
Imagen 10

**Cambio de uso del suelo y deterioramiento de las viviendas**

Santa Teresita fue construida a finales de los años 30 con una connotación residencial, durante estas últimas décadas el uso del sector fue cambiando a un uso mixto trayendo consigo una gran cantidad de flujos peatonales flotantes en busca de comercio y así se produjeron modificaciones improvisadas en la disposición arquitectónica de estas viviendas patrimoniales

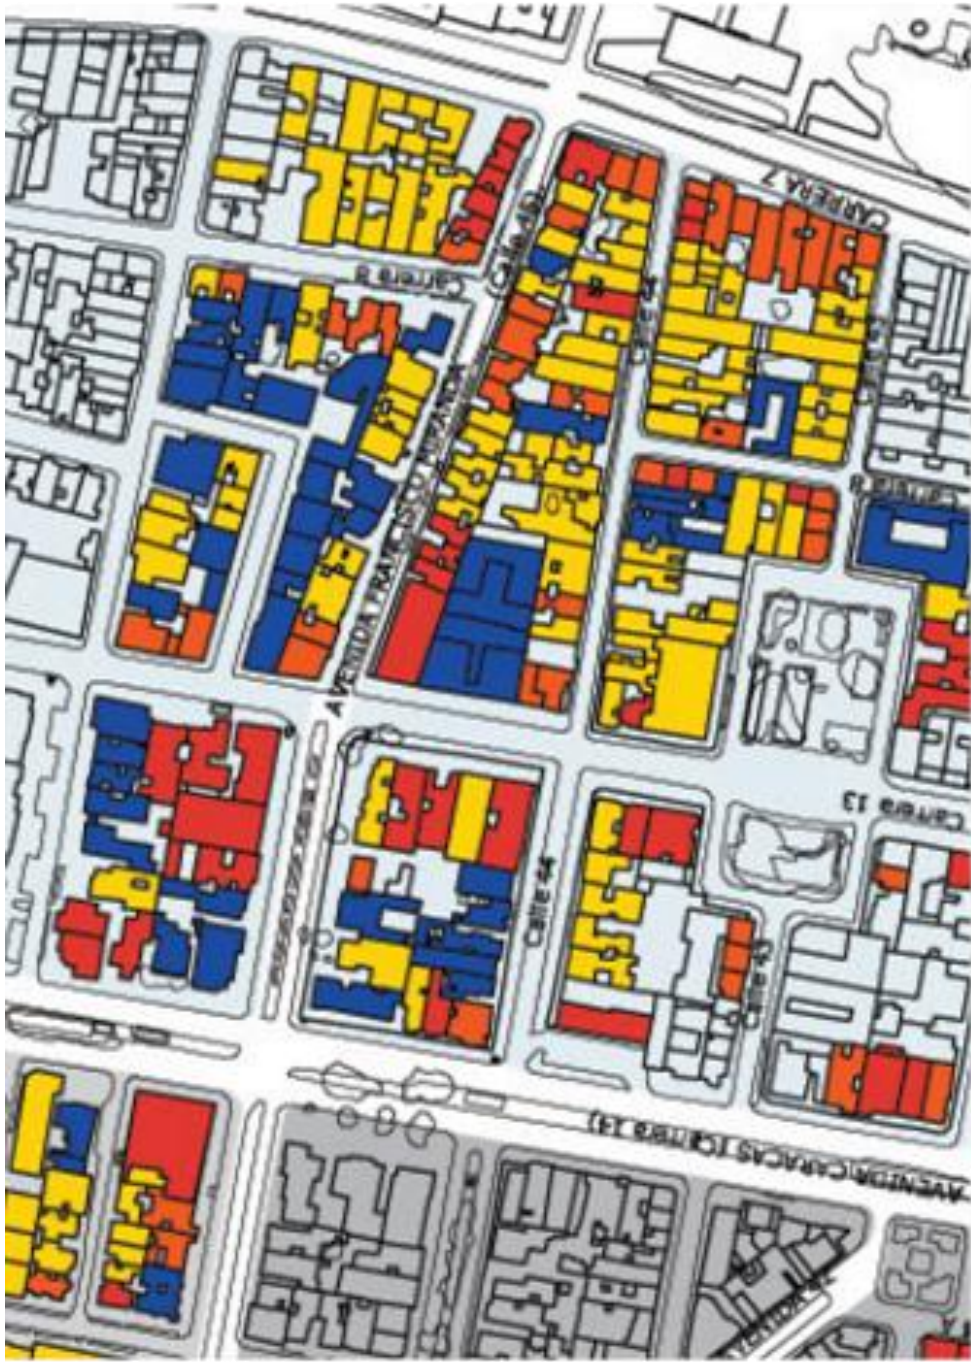
Imagen 11

Densificación

Se encuentra una mayor cantidad de predios para usos dotacionales como salud y educación que han incrementando la proliferación de comercio, comunicación y entretenimiento específicamente en la carrera 13.

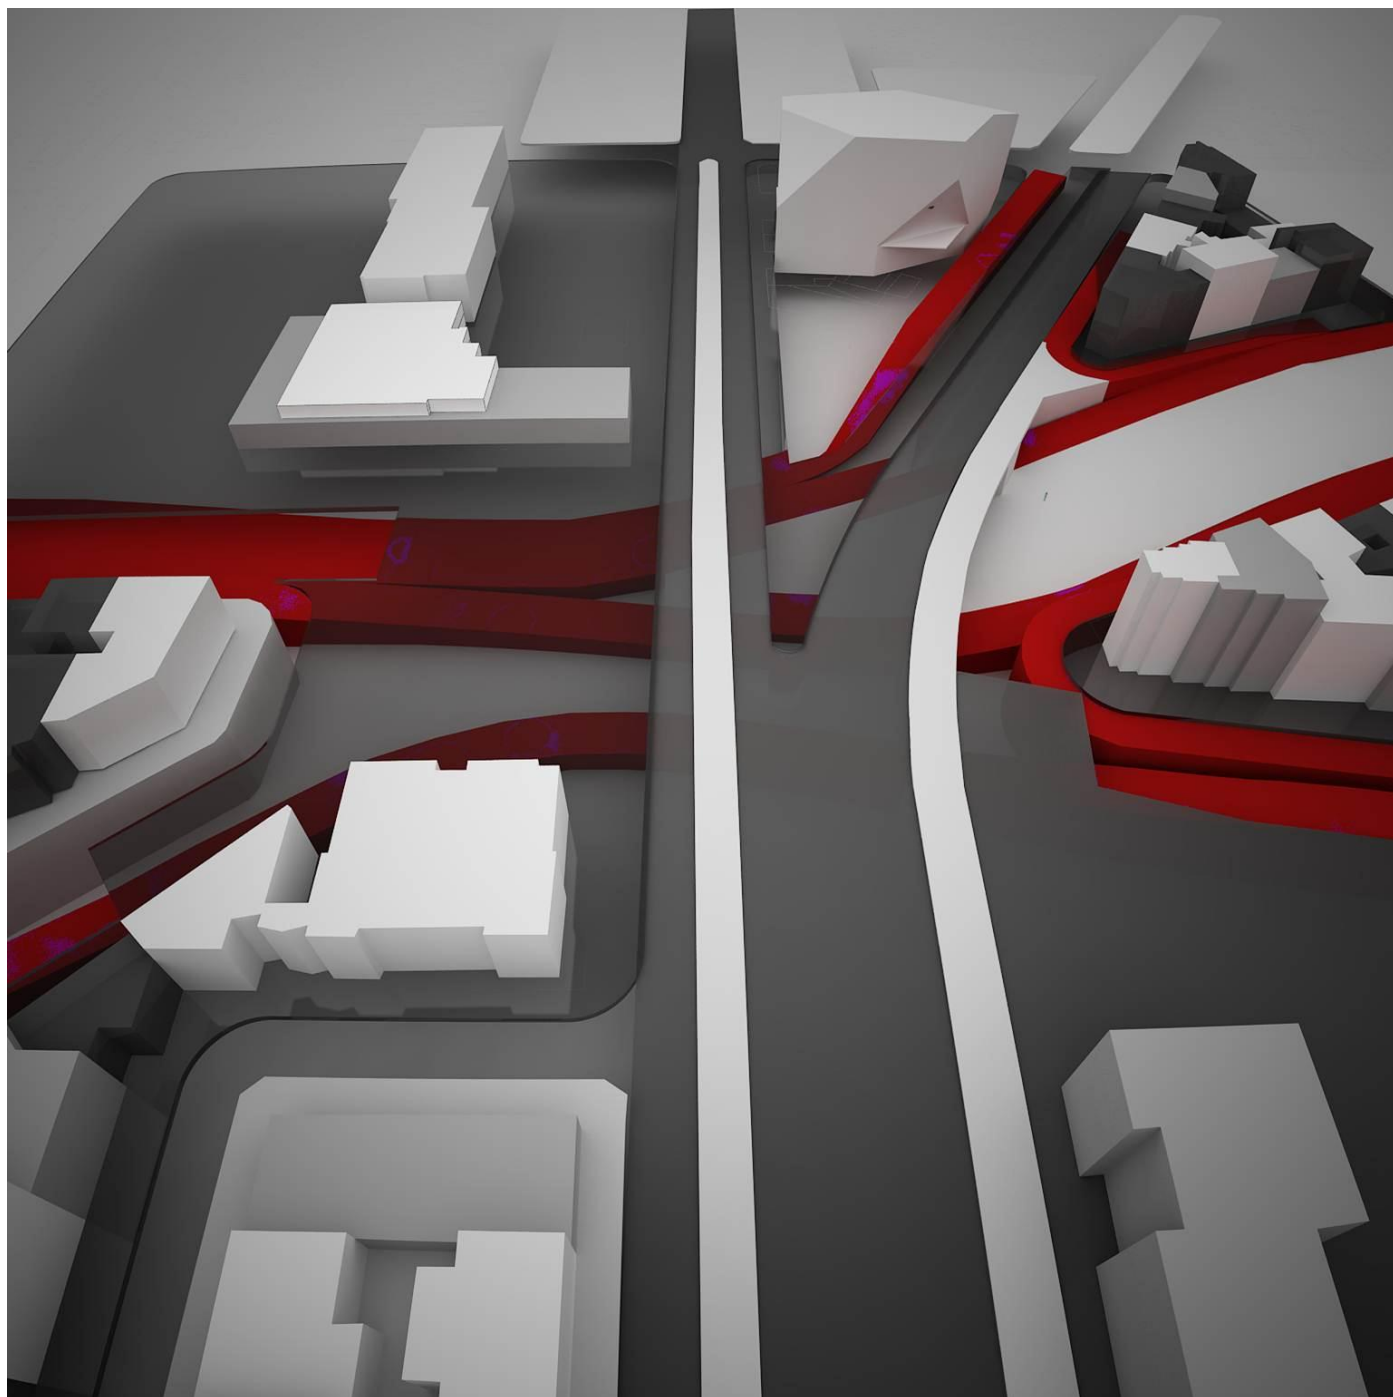
Imagen 13

Se plantea una posible solución a este deprimiendo las vías que cruzan e norte a sur a nivel -10m.

Se habilita la calle 39 que se encuentra temporalmente cerrada conectándola con la paralela de la calle 45 a nivel 0 m, solucionando el problema de embotellamiento.

Nivel -10

Nivel -5

Nivel -0

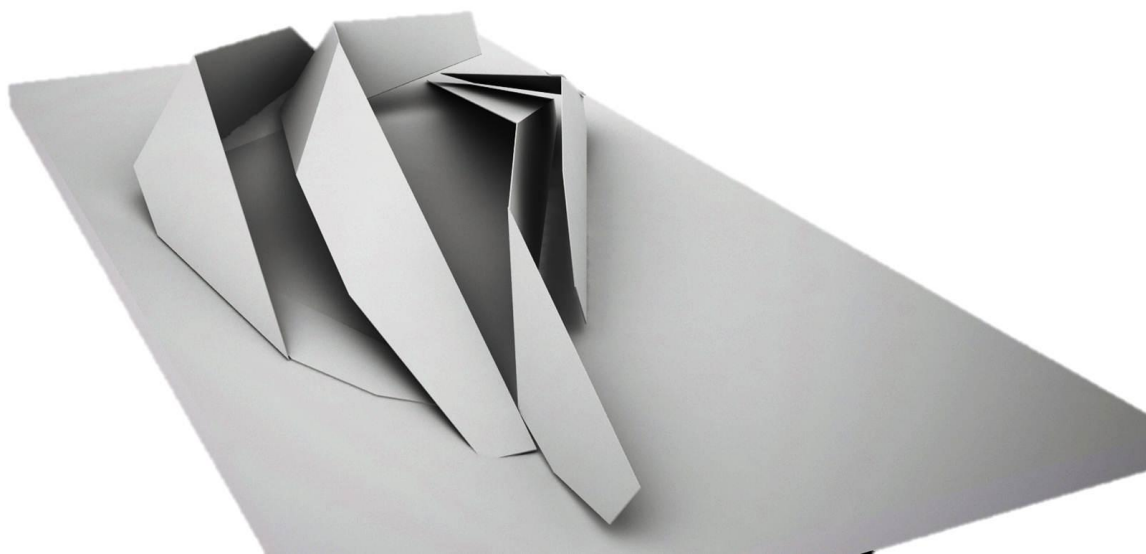
Imagen 14

La idea estética del CCAT es ser un espacio contenedor en una piel, el cual se llega a partir de varios referentes y una pieza estética **Ver imagen 14**
