Centro Cultural, Auditorio Teusaquillo

Presentado para optar al título de Arquitecto

**PONTIFICIA UNIVERSIDAD JAVERIANA
FACULTAD DE ARQUITECTURA Y DISEÑO
CARRERA DE ARQUITECTURA
Bogotá D.C.
2010**

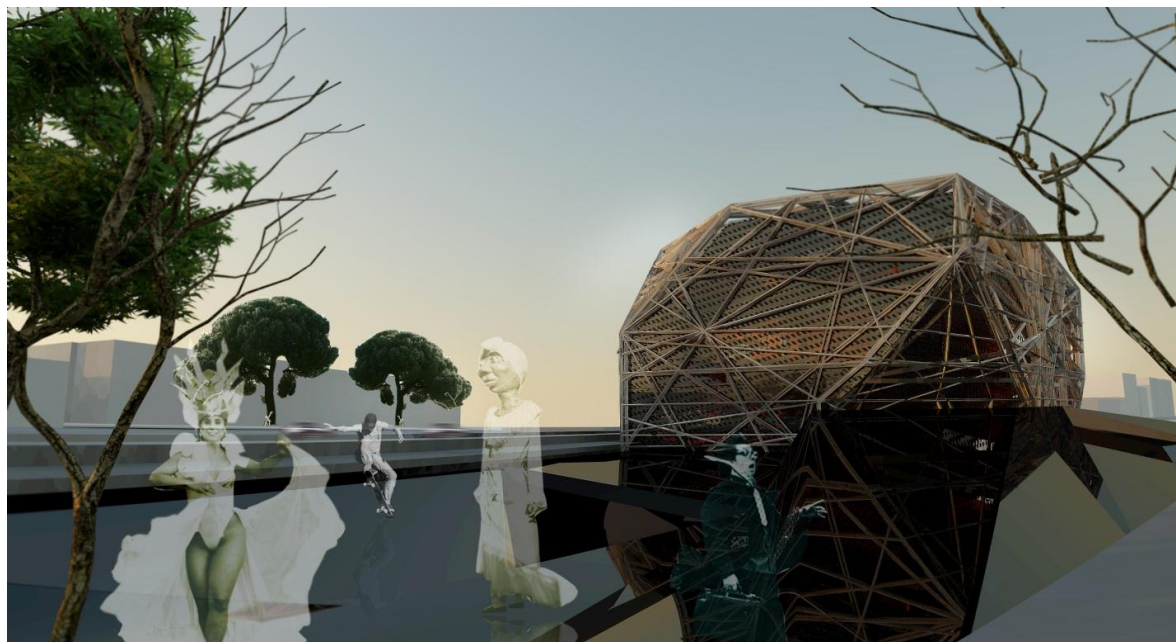
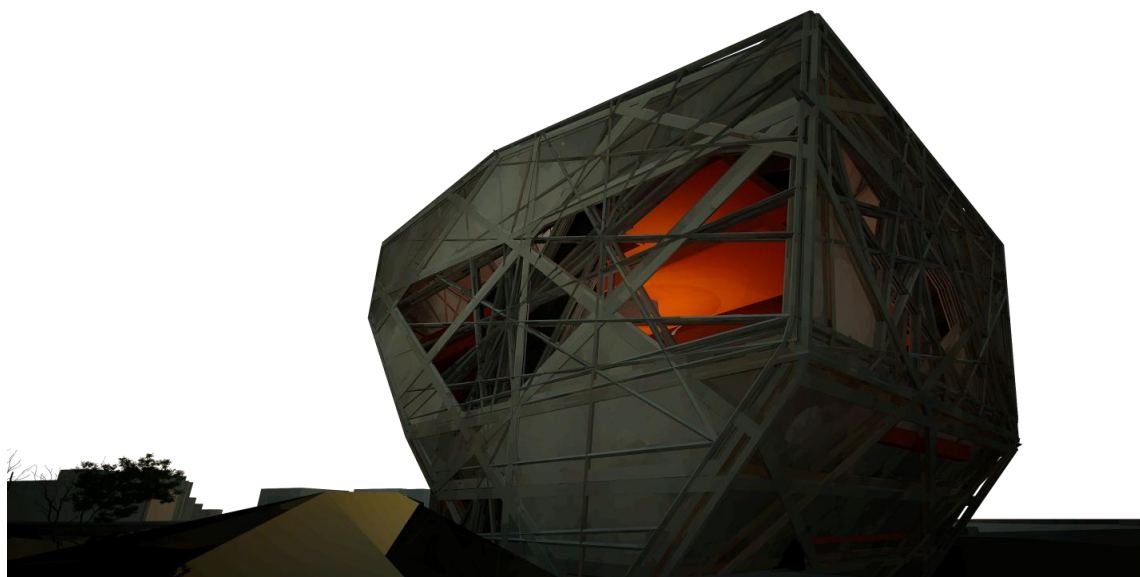
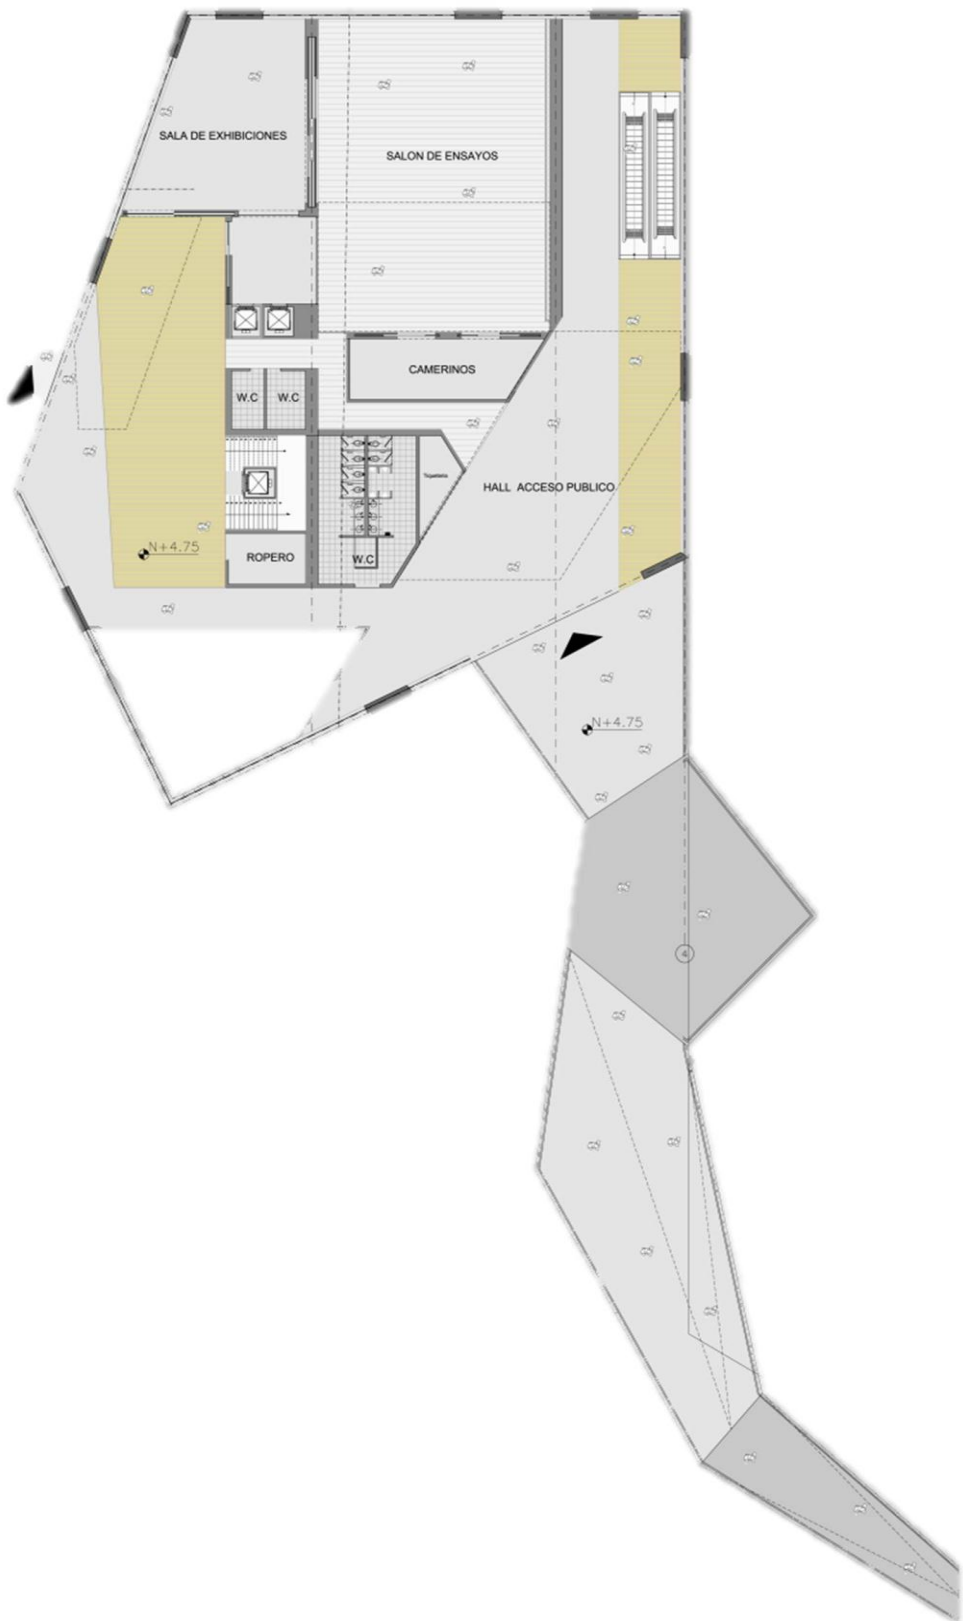
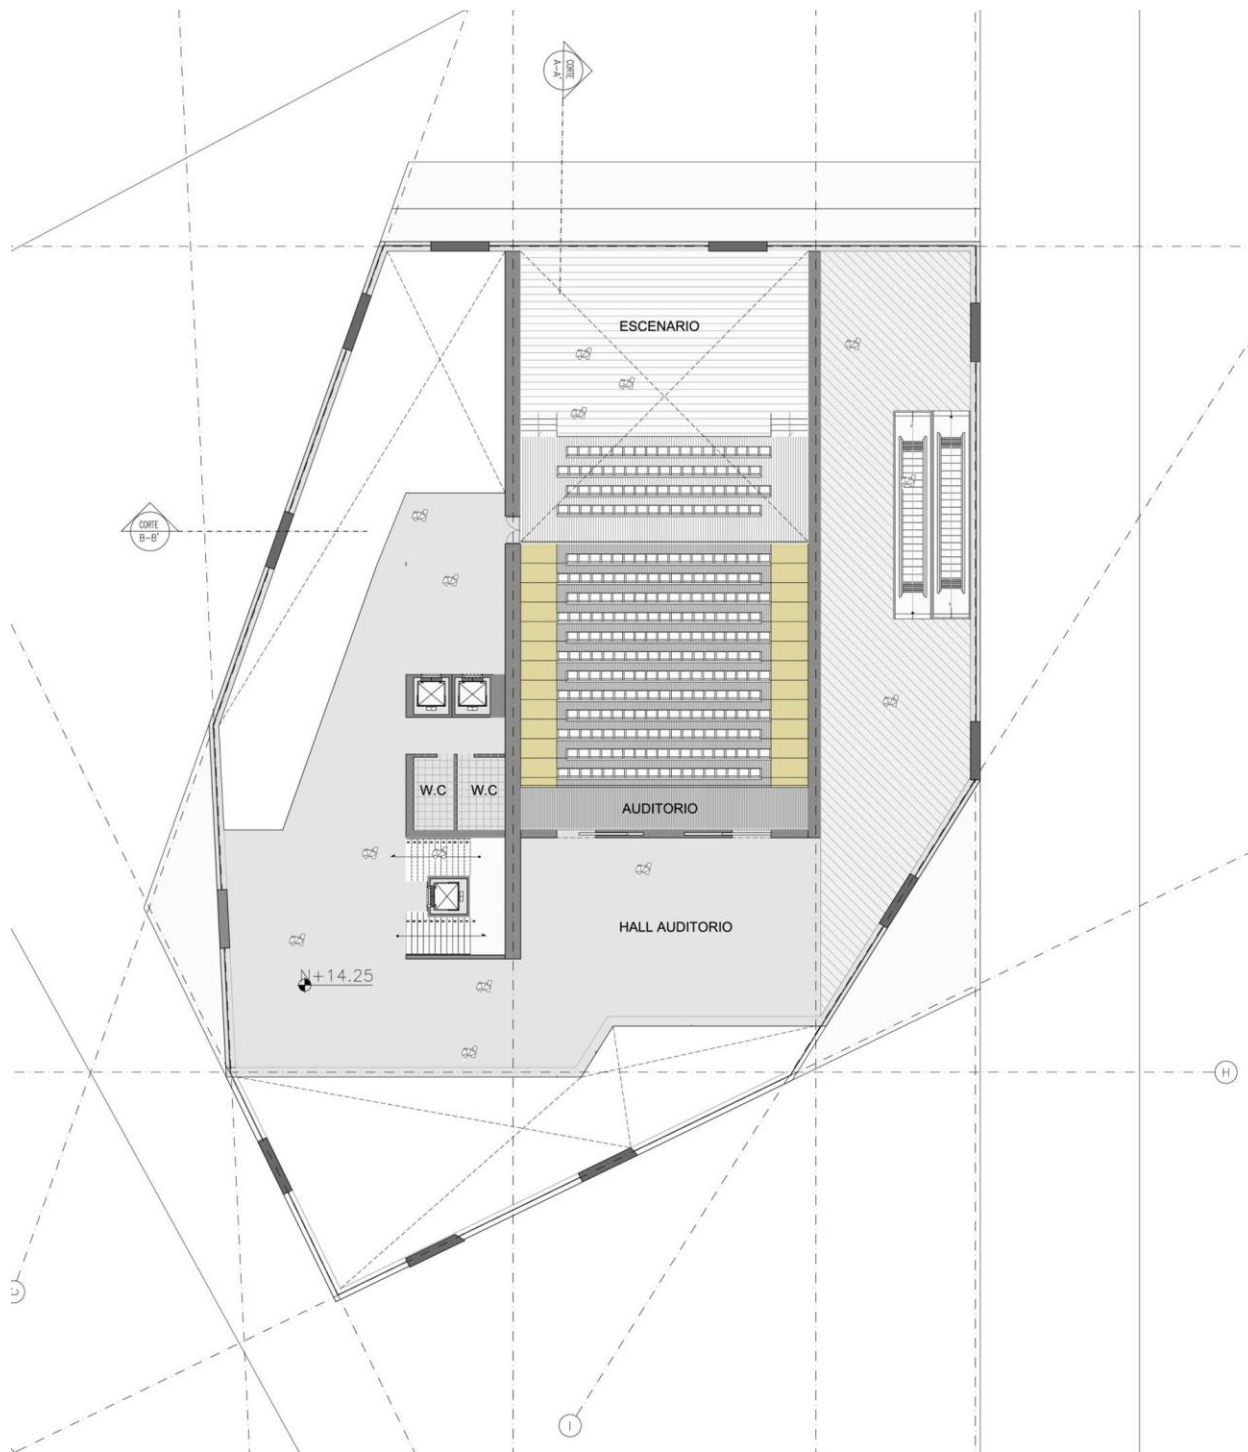
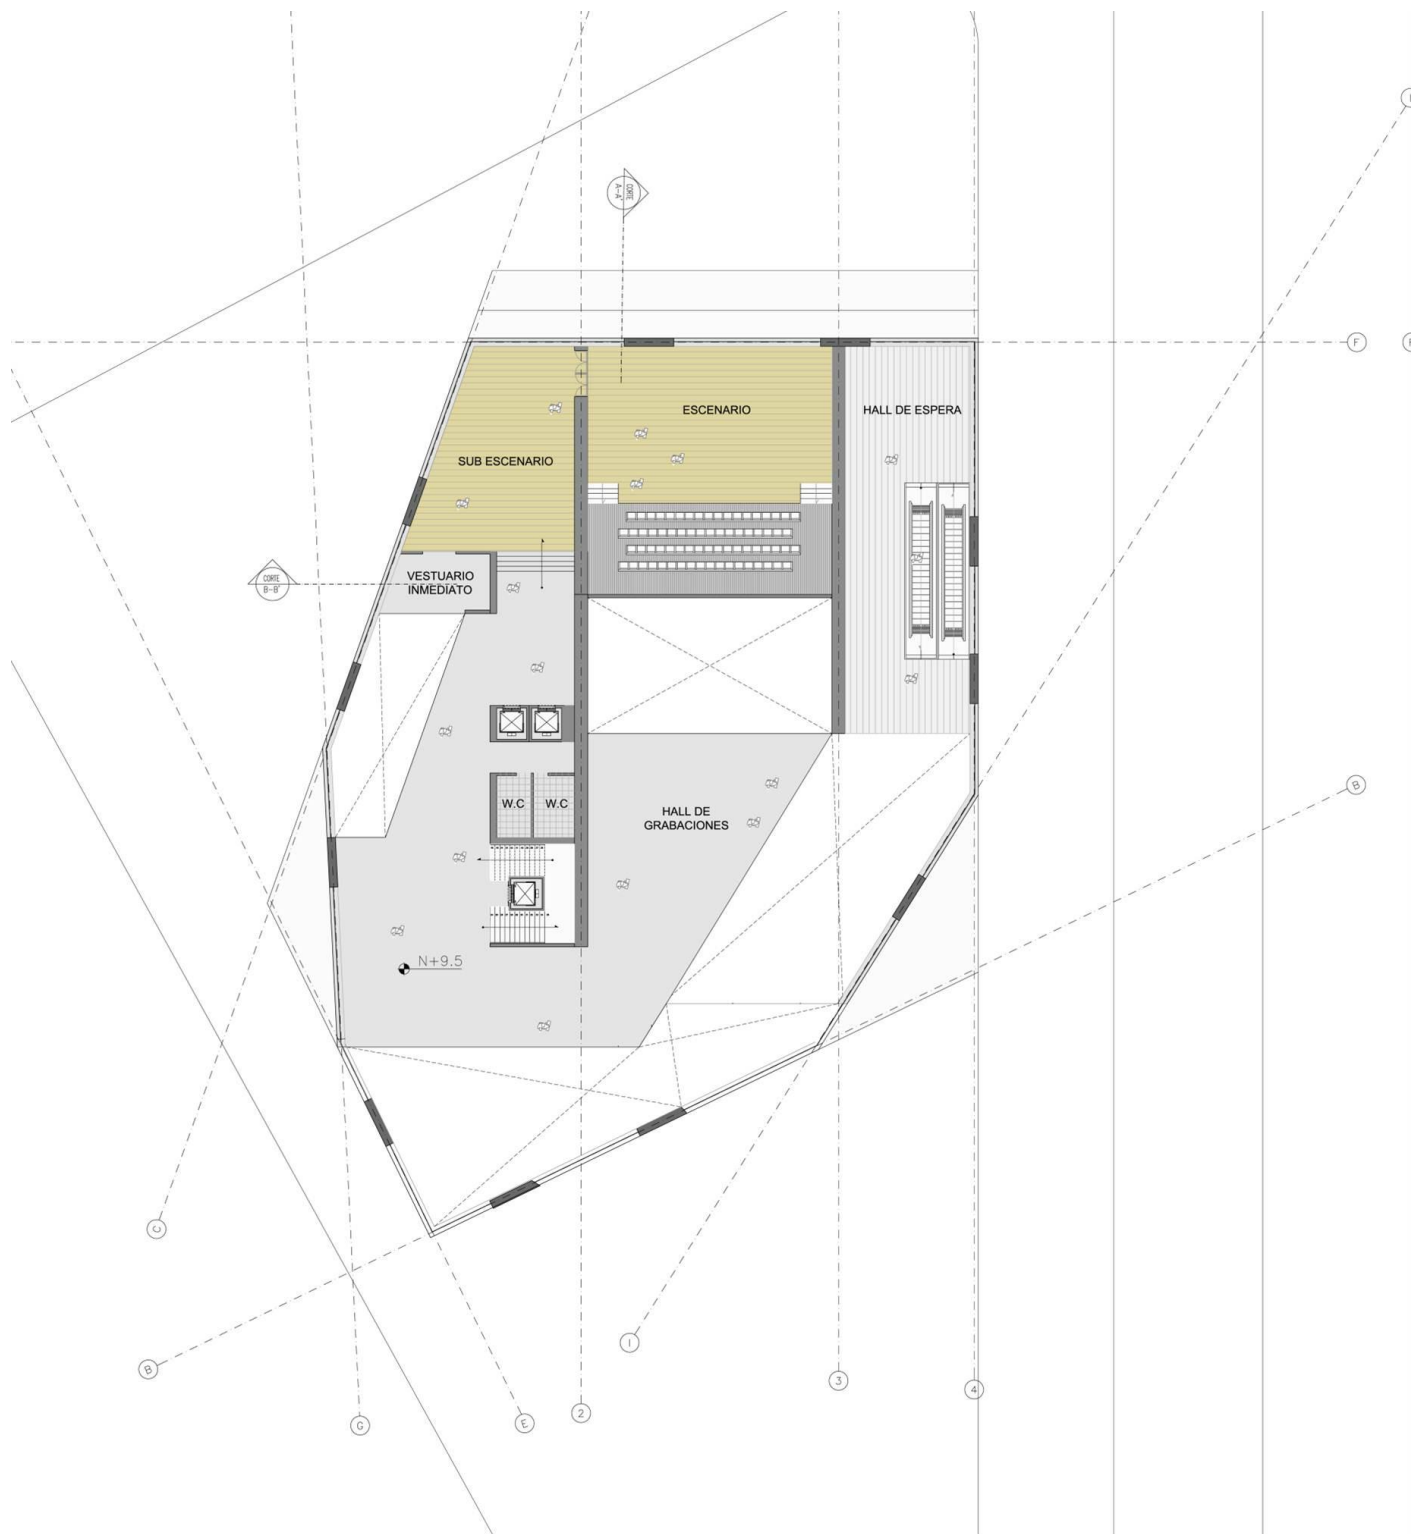
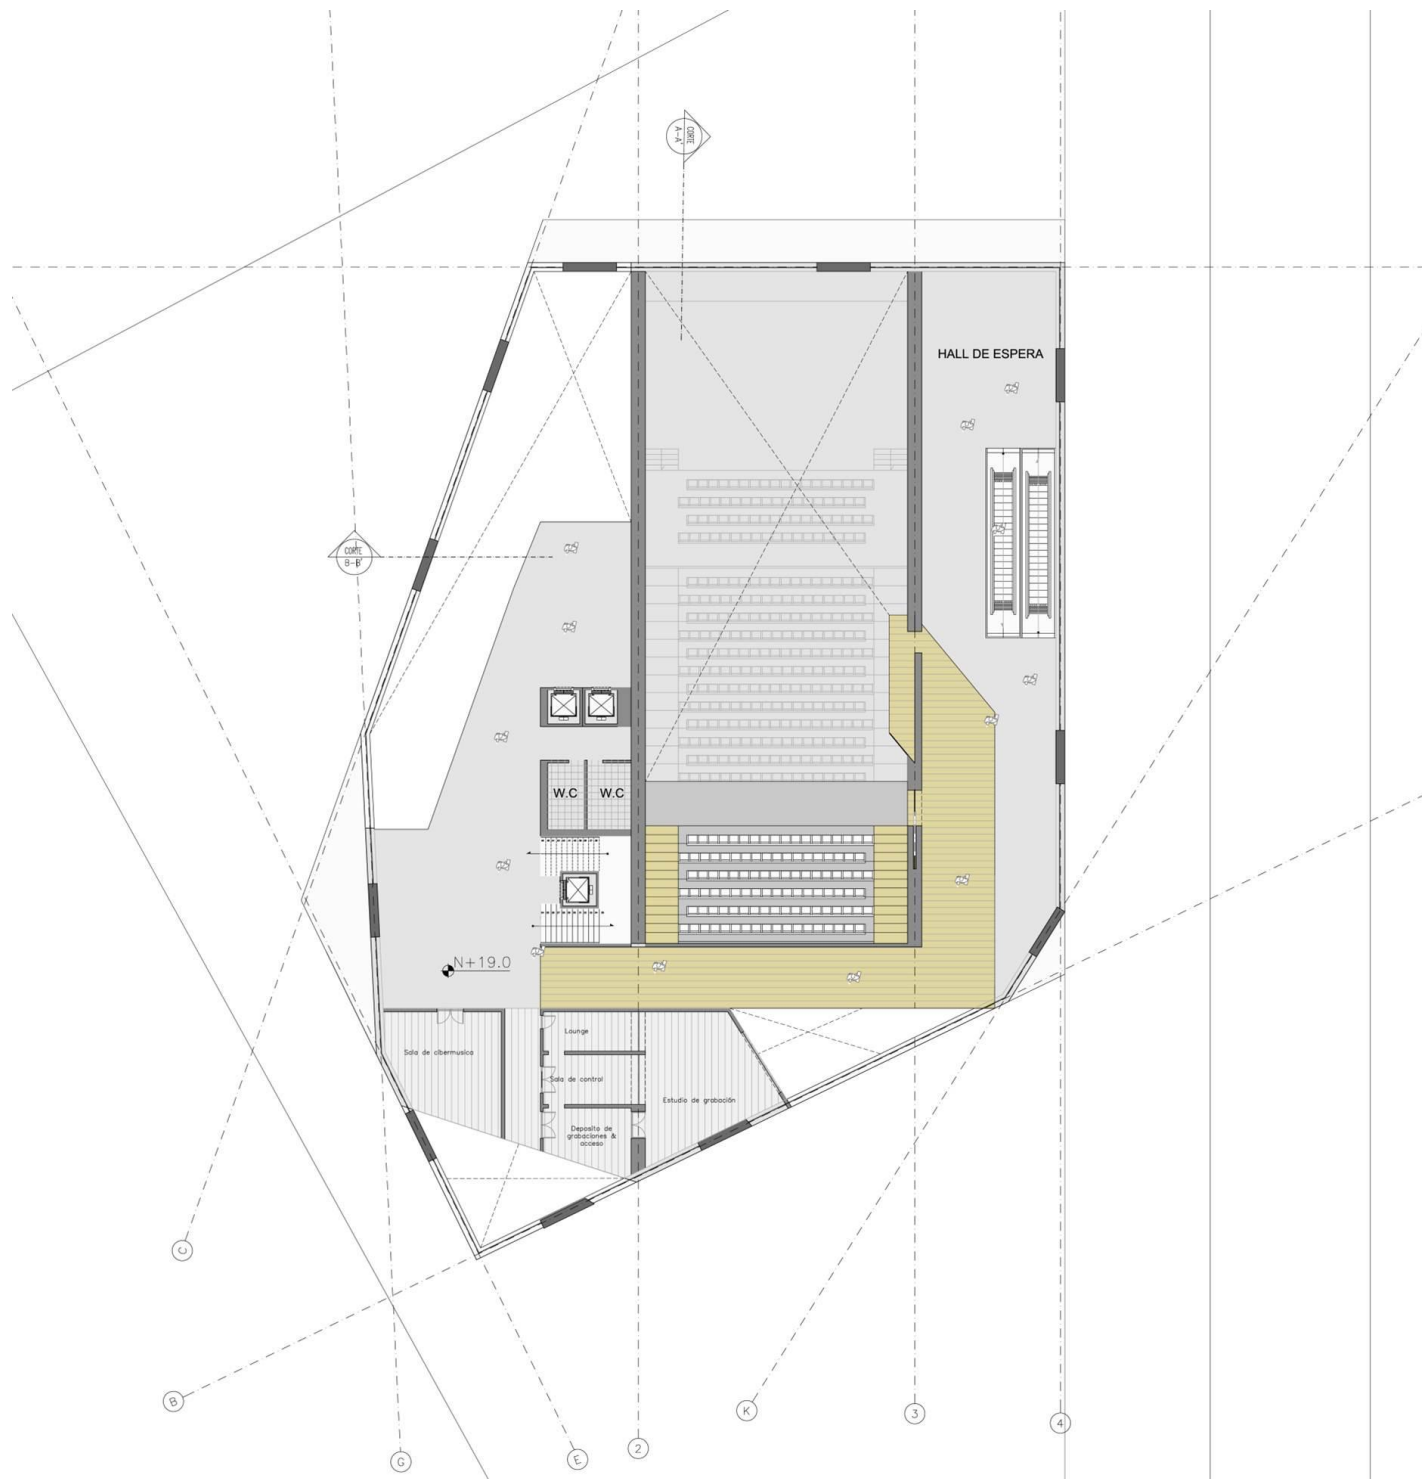
Imagen 15

La idea principal del diseño es una piel contenedora de espacios, con diferentes tipos de texturas las cuales forman diferentes tipos de sombras y luces en su interior en el auditorio y en la sala de ensayos. **Ver imagen 15**

vestuarios, maquillaje, salas de peluquería, camerinos y varios espacios cubiertos y al aire libre para la realización de "Performance" ¹ y "Happenings"². Ver imagen 15
