***HERRAMIENTA COSTO-BENEFICIO DE TOMA DE DECISIONES PARA LA SELECCIÓN DE  
TÉCNICAS DE REHABILITACIÓN DE FALLAS ESTRUCTURALES PARA EL  
ALCANTARILLADO DE BOGOTÁ.***

Pontificia Universidad Javeriana  
Facultad de Ingeniería  
Departamento de ingeniería civil  
Bogotá, Colombia  
2021

Trabajo de grado para optar al título de:  
Magister en ingeniería civil

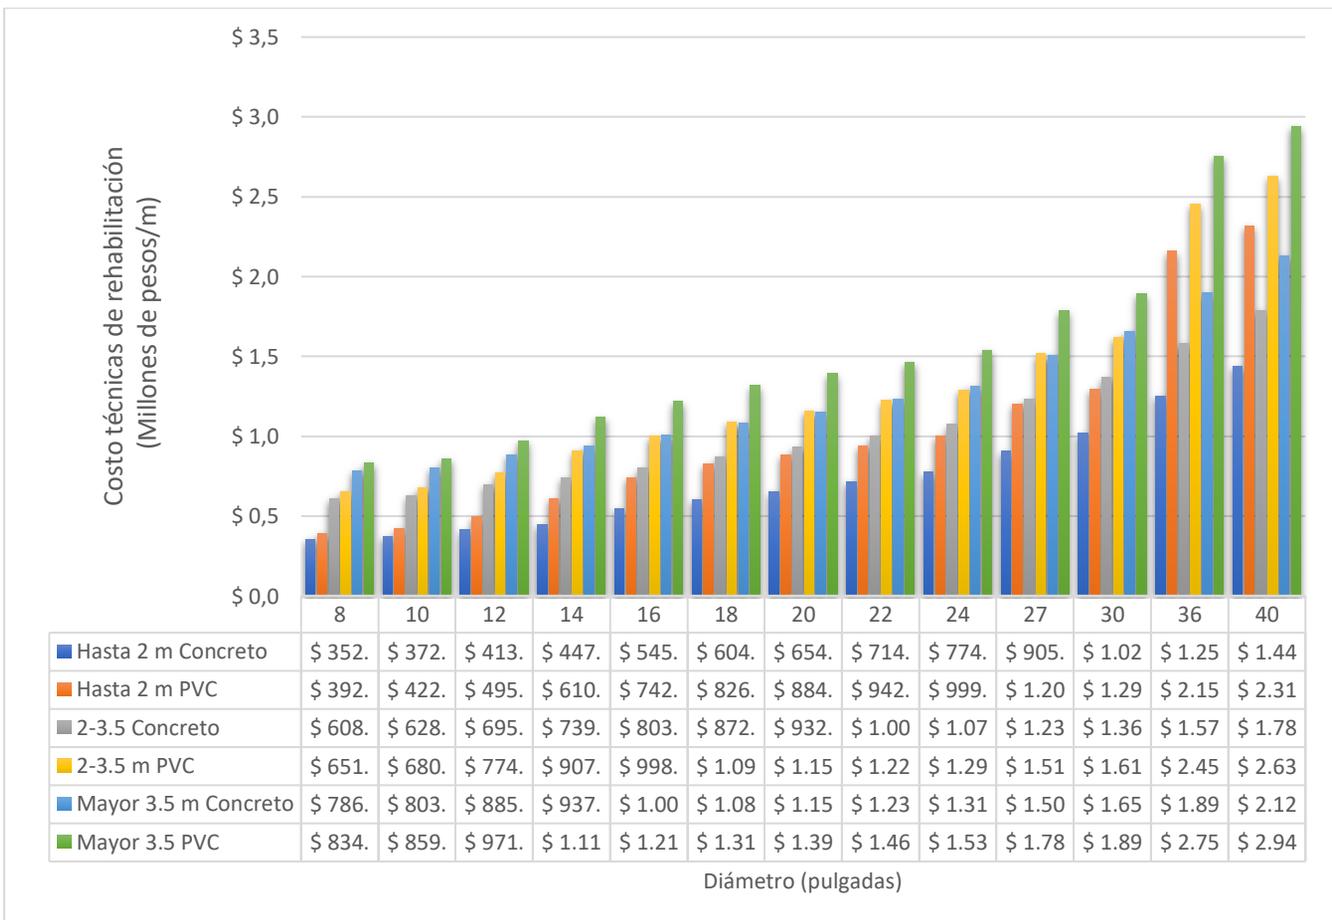
Figura 1. Costo por metro lineal zanja abierta vs diámetro Fuente: Elaboración propia modificado de fuentes de información

El costo para la técnica de zanja abierta aumenta de acuerdo con el incremento de los diámetros y las profundidades. Sin embargo, se observa en la Figura 1 que el costo para los diámetros de 8”, 10” y 12” para una tubería en concreto con profundidad entre hasta 2 m no tienen una diferencia importante entre sí, sin superar los \$100.000 COP, con un valor promedio de \$380.000 COP aproximadamente. Para una tubería de PVC con los mismos diámetros (8”, 10” y 12”) y con la misma profundidad, se observa que los costos tampoco tienen una diferencia significativa, con un valor promedio de \$645.000

COP. Para los diámetros de 14" y 16" se guarda una similitud en sus valores con un rango de variación entre \$100.000 COP y \$150.000 COP de acuerdo con las profundidades y el material de la tubería. Entre los diámetros de 18", 20", 22" y 24" la diferencia máxima entre el costo de aplicación de la técnica es de 170.000 COP para una profundidad de 0 a 2 m para los dos materiales. Para estos mismos diámetros (18", 20", 22" y 24") y con profundidades de 2 - 3.5 m y mayor a 3.5 m, su valor tiende a no tener una variación en el costo importante, obteniendo diferencias muy bajas de alrededor de \$30.000 COP. Se puede observar que los diámetros de las tuberías de 27", 30" y 36" no hay una diferencia en el costo en especial para las tuberías en concreto. Para las tuberías de 30" y 36" en PVC se logra identificar variaciones en el costo cercanas a \$1.000.000 COP. Se hace evidente, como los costos de la tubería en concreto para profundidades de más de 3.5 metros son muy similares con la tubería en PVC para profundidades de entre los 2 y 3.5 metros, exceptuando los diámetros de 36 y 40 pulgadas. La aplicación más costosa es la instalación en material PVC con mayores profundidades.

Los costos para la Figura 1 se obtuvieron del documento “Factibilidad Económica de la Renovación de sistemas de alcantarillado”.

La Figura 4, muestra el comparativo general del promedio de los costos para cada diámetro por técnica de rehabilitación a partir de las Figura 1, Figura 2 y Figura 3. Se observa que los costos de las técnicas para diámetros de 8", 10" y 12" se encuentran en un mismo rango. Por ejemplo, el costo para 8", 10" y 12" en el Sliplining y el Close Fit tienden a estar en un intervalo de valor de \$400.000 COP y \$500.000 COP. Para las técnicas con zanja, CIPP y Spiral Wound el costo entre los diámetros de 8", 10" y 12" son muy cercanos entre ellos. Para los diámetros de 14" y 16" en cada técnica de rehabilitación se observa que el costo de aplicación también tiene valores cercanos entre sí. La técnica Close Fit muestra que el costo entre los diámetros no presenta una diferencia importante: para 14" es de \$817.000 COP y para 16" es de \$907.000 COP. Para el Sliplining, técnica con zanja, CIPP y Spiral Wound se repite la anterior situación entre los diámetros de 14" y 16" con una diferencia media entre diámetros de \$130.000. Los diámetros entre 18" y 24" también muestran unos costos de aplicación con valores muy similares entre ellos, con una diferencia promedio de \$140.000 COP aproximadamente. Para los diámetros de 27", 30", 36" y 40" se observa que el costo entre ellos presenta una diferencia importante en especial para la el CIPP y el Spiral Wound Lining. Por lo tanto, se observa que estos diámetros no se pueden unificar entre ellas en cuanto al costo de aplicación para algunas tecnologías.

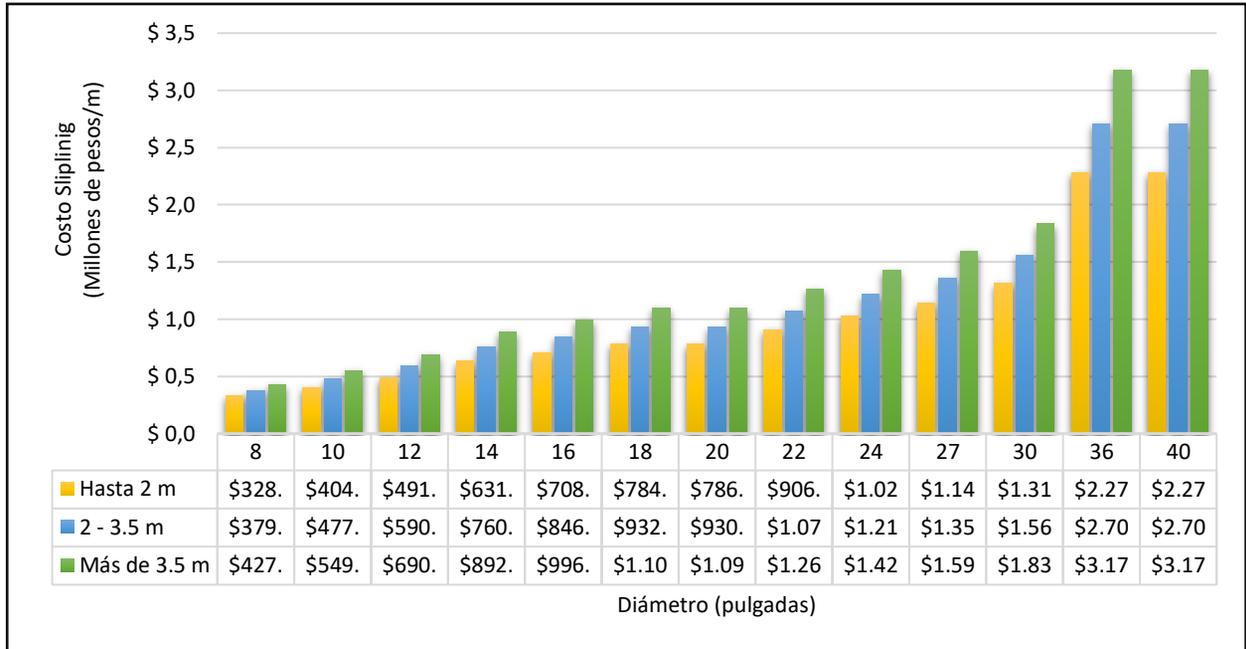
La Figura 2 muestra los costos de las técnicas: (a) Sliplining y (b) Close-fit. Los costos se obtuvieron de acuerdo con el trabajo preliminares "*Factibilidad Económica de la Renovación de sistemas de alcantarillado*". Se puede observar en (a) que los costos de aplicación de la técnica de rehabilitación incrementan a medida que el diámetro y la profundidad también aumentan. El rango de diferencia de los costos para los diámetros de 8", 10" y 12" es aproximadamente de 150.000 COP, para las tres profundidades propuestas. Así mismo para los diámetros de 14" y 16" para las tres profundidades la diferencia en el costo de aplicación no supera los 150.000 COP. Los costos de aplicación entre los diámetros de 18" a 26" tienen una variación no muy representativa, como, por ejemplo: los diámetros de 18" y 20" tienen casi el mismo costo para las profundidades. Finalmente, a partir de del diámetro de 27" en adelante se observan diferencias en el costo que superan 1.000.000.000 COP para el caso de la comparación entre 30" y 36" para una profundidad mayor a 3.5 m.

(a) Costo Sliplining por metro lineal vs diámetro – Fuente: Elaboración propia modificado de fuentes de información

Figura 2. Costos por metro lineal para Sliplining (a) y Close Fit (b)

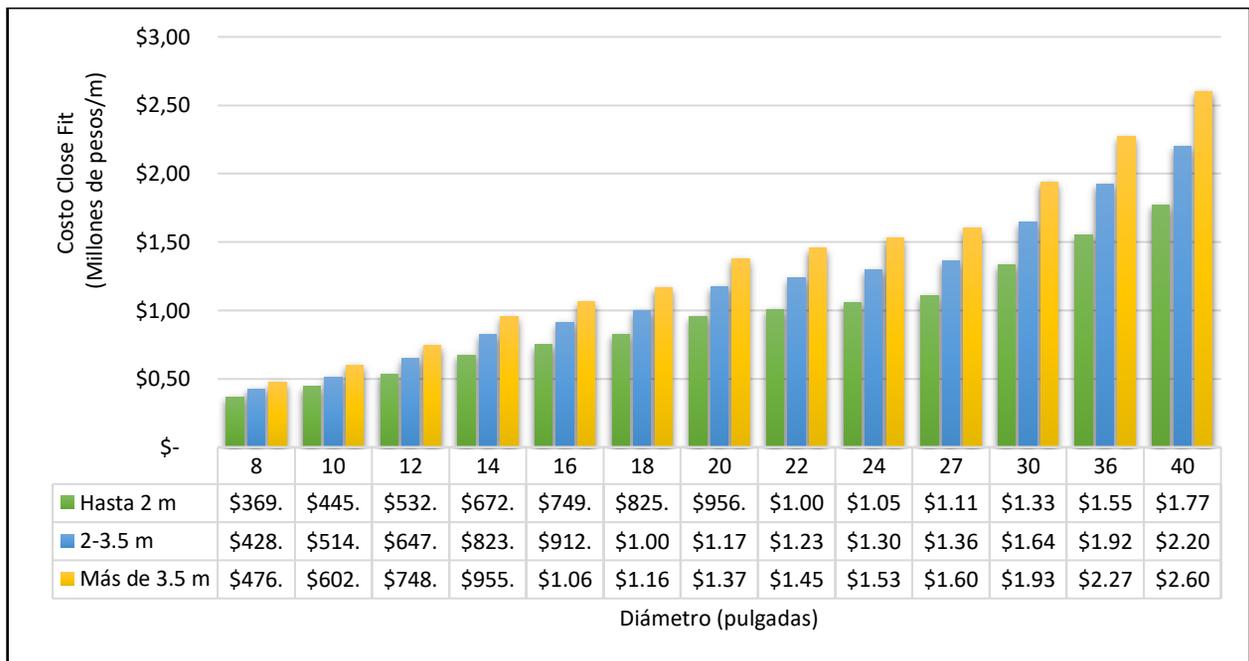
Para (b) las variables que influyen de manera directa en el costo de aplicación es igual que para (a) (diámetro de la tubería y la profundidad). Al observar los diámetros más pequeños de 8", 10" y 12" se observa que para la profundidad de hasta 2 m no hay una variación importante en el costo. Sin embargo, para las otras profundidades hay una variación representativa de \$200.000 COP. Los diámetros de 14", 16" y 18" guardan relación entre sí y su costo de aplicación al no superar una diferencia de \$150.000 COP. Para los diámetros entre 20" y 27" el rango de variación entre los costos no supera los \$200.000 COP aproximadamente de acuerdo con las profundidades establecidas. Al igual que en (a) a partir de los diámetros mayores a 27" el costo aumenta con diferencias significativas entre sí. Para este caso la máxima diferencia de aproximadamente \$300.000 COP entre los diámetros de 36" y 40" para una profundidad mayor a 3.5 m.

(b) Costo Close Fit por metro lineal vs diámetro – Fuente: Elaboración propia modificado de fuentes de información

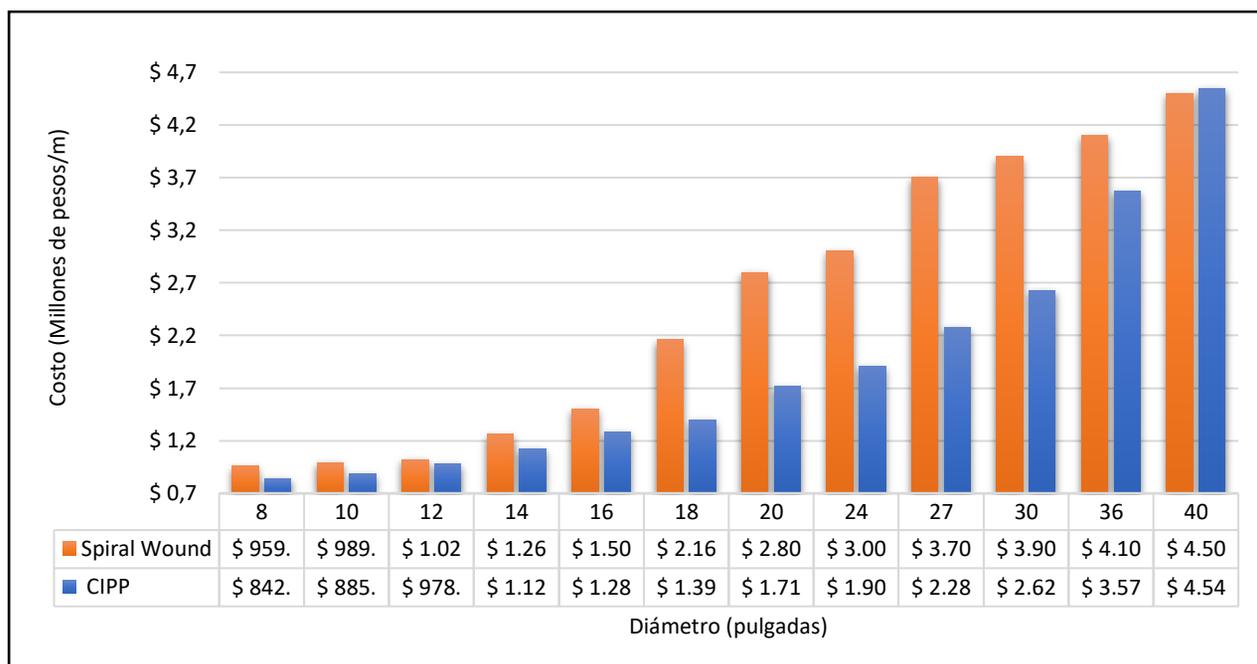
En la a Figura 3, se observa que el costo de aplicación de las técnicas se encuentra relacionada con el diámetro, es decir, al aumentar el diámetro de la tubería a rehabilitar, el costo de implementación de las técnicas CIPP y Spiral Wound también aumentará. Los costos se obtuvieron del análisis de precios unitarios del IDU y del sistema de contrataciones de la empresa de acueducto y alcantarillado de Bogotá.

Se destaca que entre los diámetros de 8", 10", 12" el costo de aplicación no varía drásticamente por lo que se mantienen en un mismo rango. También es claro que para los diámetros de 14" y 16" la diferencia en promedio entre el costo no supera los \$100.00 COP, tanto para el Spiral Wound Lining y el CIPP. Los diámetros de 18", 20", 24", 27" y 30" para el CIPP presentan variaciones en su costo de aplicación con un incremento moderado aproximado de \$300.000 COP entre sus diámetros. Se observa una variación en el costo de aplicación importante del CIPP entre los diámetros de 36" y 40" con una diferencia de \$1.000.000 COP. Por parte del Spiral Wound las diferencias de costos significativas, presentándose a partir de las tuberías de 16" hasta de 40".

Figura 3. Costo CIPP & Spiral Wound VS Diámetro. Fuente: Elaboración propia modificado de fuentes de información

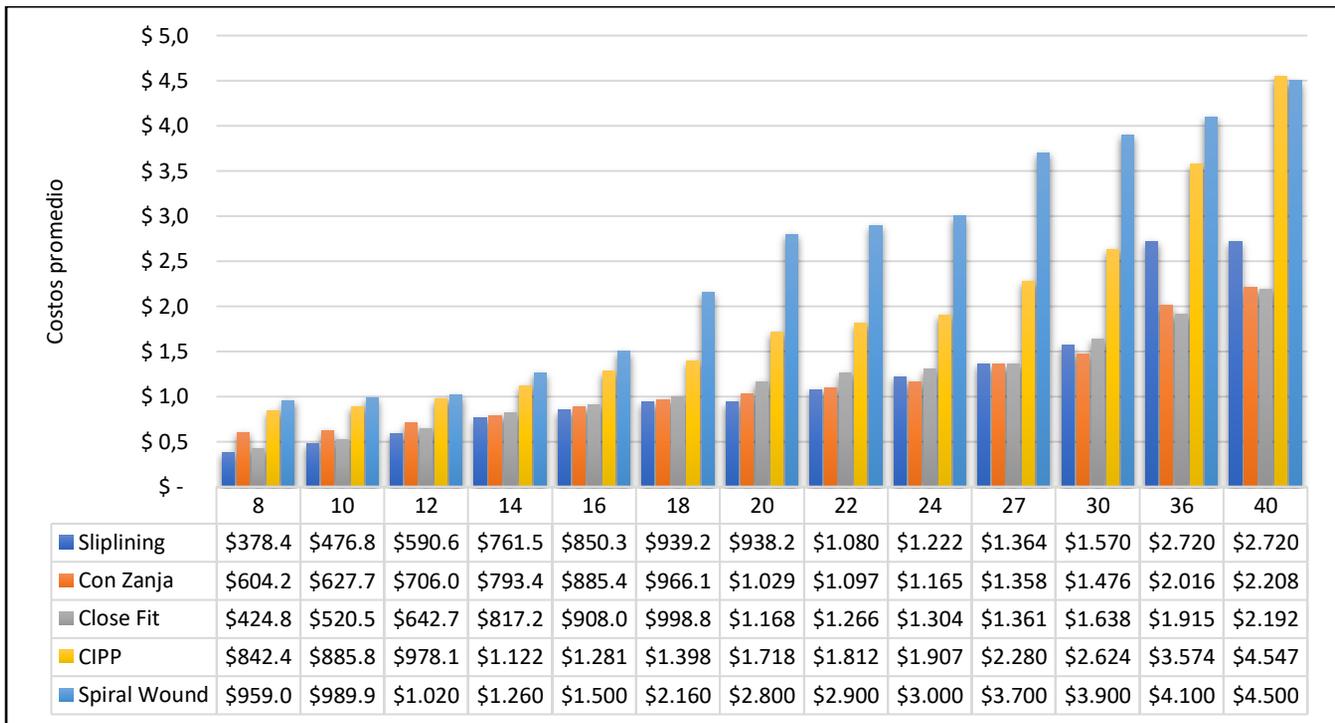
Figura 4. Costos promedio por diámetro de las técnicas de rehabilitación. Fuente: elaboración propia modificado de fuentes de información

De acuerdo con la Figura 4 se observó que los costos de aplicación de las técnicas de rehabilitación entre algunos de los diámetros no representan una variación significativa. Por lo tanto, los diámetros de 8", 10" y 12" se pueden agrupar en un solo intervalo de 8"-12" con un costo promedio para este rango de \$700.000 COP. Así mismo se unificaron de 14"-16" y los de 18", 20", 22" y 24" a un intervalo de 18"-24", estableciendo el respectivo costo medio aproximado para cada intervalo de \$1.000.000 COP y \$1.500.000 COP aproximadamente. En cambio, los costos de aplicación entre 27", 30", 36" y 40" son muy variables entre ellos con grandes diferencias en el precio. Por esta razón estos diámetros no se juntarán en un solo intervalo, y se trabajarán de manera independiente, cada uno de ellos con su costo de aplicación único ya determinado para estos. La Figura 5 muestra los costos promedios por metro lineal para cada intervalo de diámetros establecidos de acuerdo con cada técnica de rehabilitación:

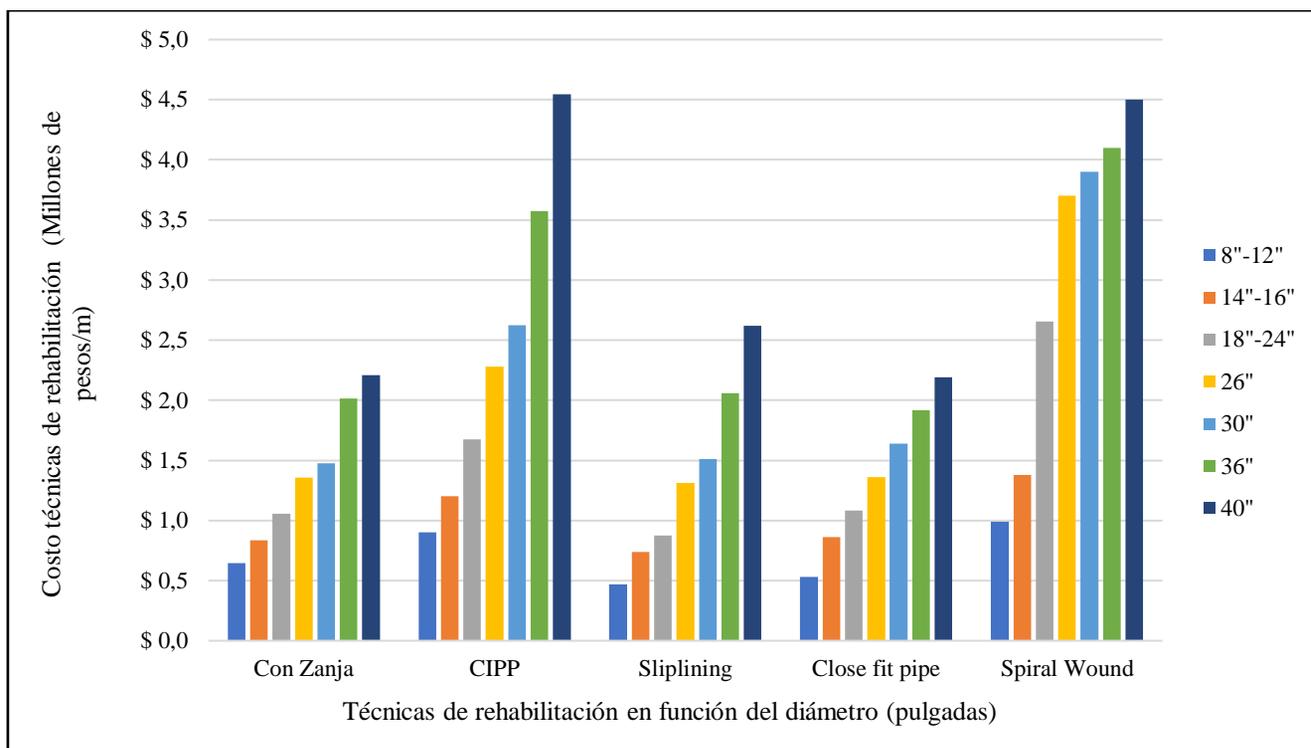
Figura 5. Costo intervalo de diámetros para las técnicas de rehabilitación estructural. Fuente: elaboración propia

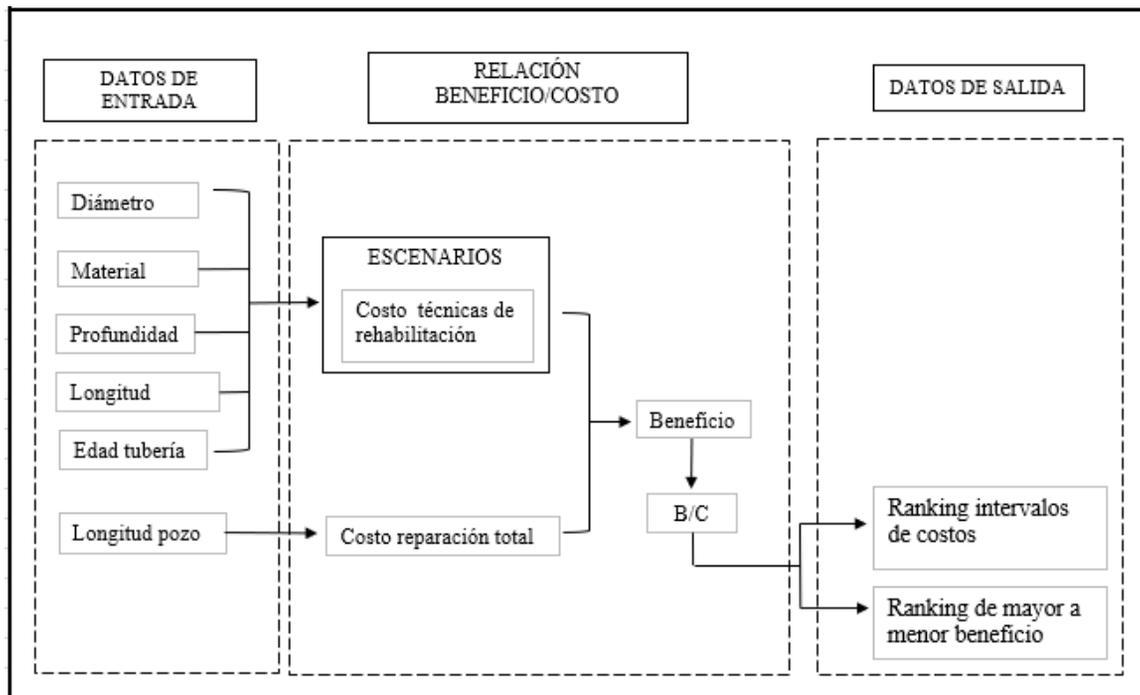
La segunda parte de la metodología de la investigación es el planteamiento y la elaboración de la herramienta B/C de toma de decisiones; la cual está fuertemente ligada con la primera parte en cuanto a la implementación de los escenarios y sus respectivos costos de aplicación para las diferentes técnicas de rehabilitación. El propósito de la herramienta es proporcionar al usuario según sus requerimientos un indicador B/C, que le ayude a tomar una decisión sobre la selección entre las diferentes técnicas de rehabilitación propuestas. La Figura 6 propone un diagrama con las secciones importantes para la articulación de la herramienta: (i) datos de entrada, (ii) determinación de la relación B/C y (iii) datos de salida.

Figura 6. Articulación de la herramienta B/C

La sección de **“DATOS DE ENTRADA”** hace referencia a los datos obligatorios con los que debe contar el usuario, con el objetivo poner en marcha la herramienta. Los datos necesarios son: diámetro de la tubería en pulgadas, material de la tubería, profundidad en metros, longitud a rehabilitar y edad de la tubería. De acuerdo con de los requerimientos por parte del usuario, un selecciona un único escenario dentro del abanico de las 42 propuestas descritas que obedezca a las características solicitadas por el usuario. El diagrama de flujo de la Figura 7 muestra en detalle el funcionamiento de la sección (ii) de la herramienta que corresponde a **“RELACIÓN BENEFICIO/COSTO”**.

Finalmente, en la sección “**SALIDA DE DATOS**” de la Figura 6 , se le presenta al usuario los resultados a manera de Ranking o clasificación de las técnicas de rehabilitación de mayor a menor indicador B/C. La Figura 8 muestra en el costado izquierdo el ranking con la técnica recomendada de mayor hasta el menor indicador B/C, acompañado adicionalmente por los costos aproximados para cada técnica de rehabilitación. Lo que se busca principalmente es que el usuario maneje e interprete cifras familiares y fáciles de reconocer con el fin de que la toma de decisión para la selección de técnicas de rehabilitación sea un proceso sencillo de acuerdo con los resultados y a su consulta inicial ejecutada en los datos de entrada, como se muestra en Figura 8.

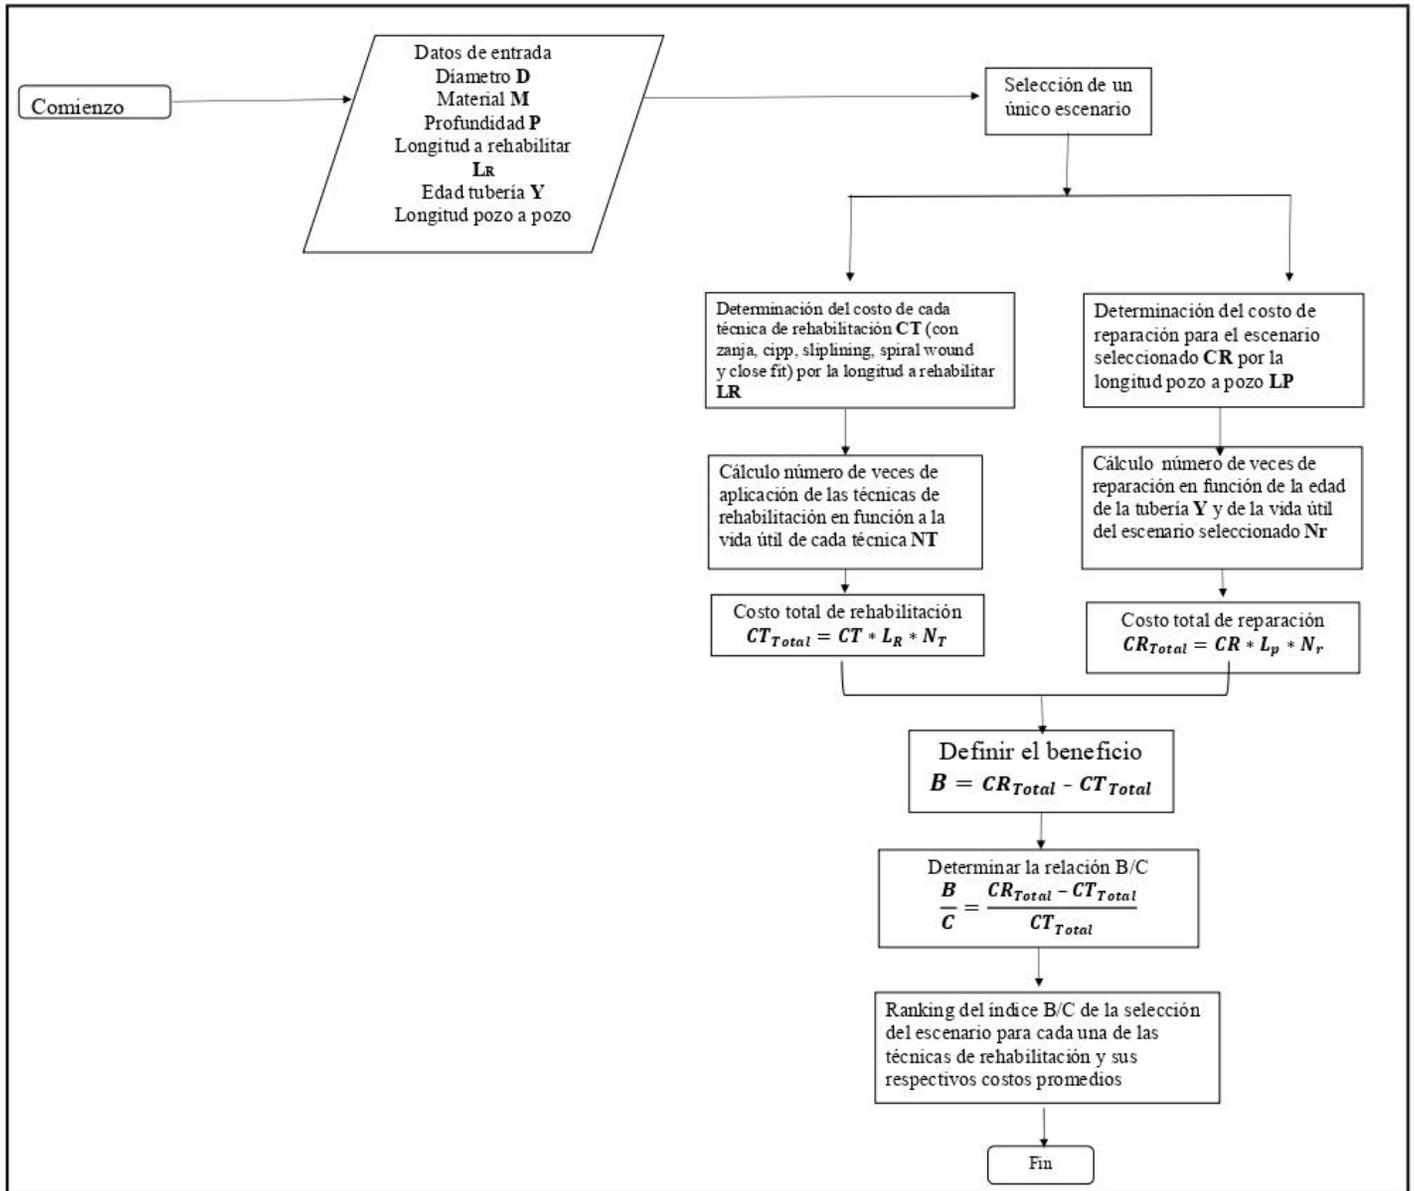
Figura 7. Diagrama de flujo para la relación Costo - Beneficio.

A partir de la selección del escenario, la herramienta determina el costo total de rehabilitación para las diferentes técnicas ( $CT_{Total}$ ). Este costo depende de (i) el costo de aplicación por metro lineal de la técnica (CT), (ii) la longitud a rehabilitar ( $L_R$ ) ingresada por el usuario y (iii) el número de veces necesarias de aplicación de las técnicas de rehabilitación en función a la vida útil de cada técnica (NT); en la Tabla 4 se puede observar que la vida útil de las tecnologías sin zanja en su mayoría es de 50 años. Para una tubería de 8" a la que se le realice trabajos de rehabilitación con diferentes técnicas necesitará máximo de dos aplicaciones; la primera en el momento en el que se rehabilite y la segunda dentro de 50 años, cuando se estima que la vida útil de las técnicas de rehabilitación se cumplió.

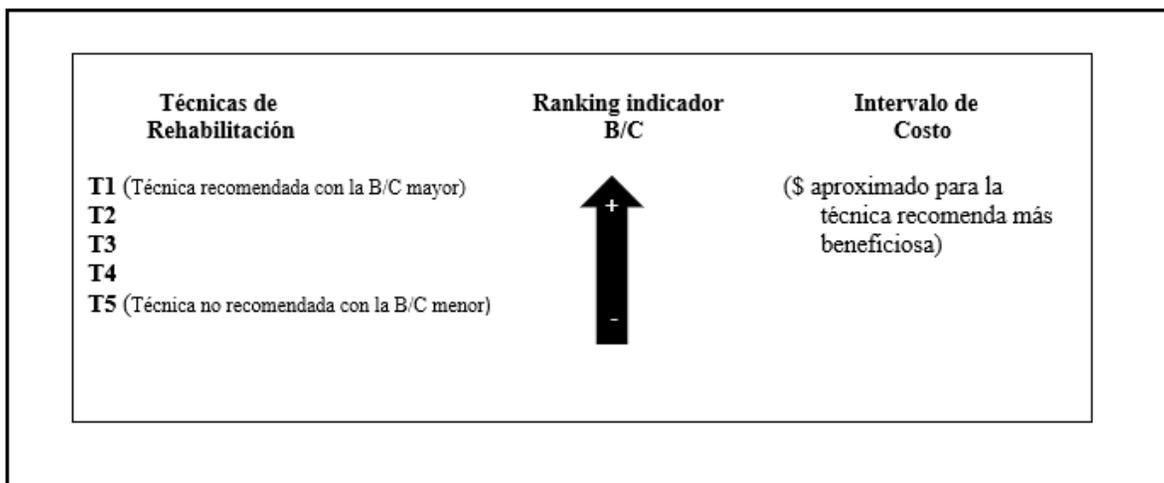
Figura 8. Datos de salida.

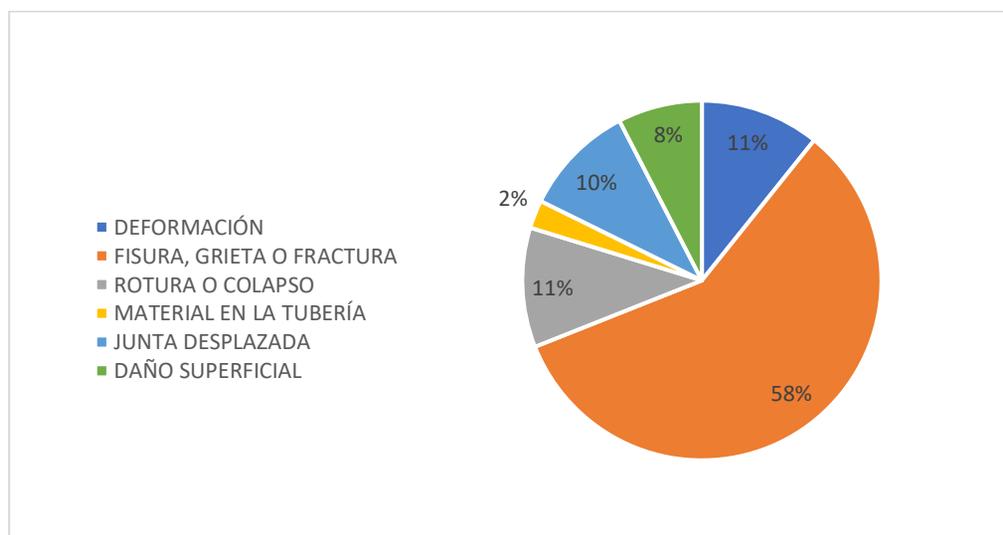
Para los reportes de CCTV se analizaron 160 fallas reportadas en estado crítico, es decir, con calificación 4 o 5. Con el software R, se encuentra que la falla de fisuras, grietas y fracturas es la más frecuente con un 58% del total de las fallas, seguida de la deformación y rotura o colapso con un 11% y finalmente las juntas desplazadas 10% (ver Figura 9). También se encontró que entre los diámetros típicos están entre 8” y 40” con materiales mayoritariamente entre polietileno (PVC) y concreto.

Figura 9. Resultado de fallas de CCTV. Fuente: Elaboración propia

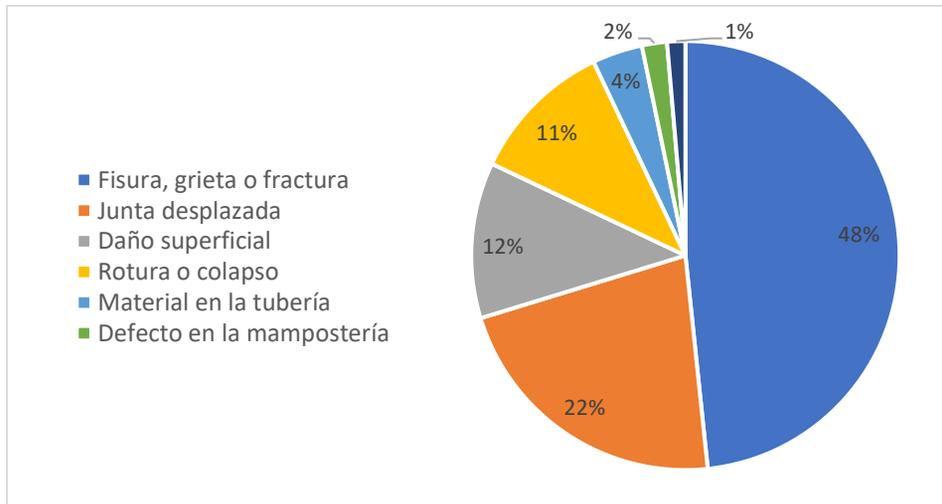
Dentro de la base de datos 2007-2017 evaluada se encuentran 1373 fallas reportadas en estado crítico, teniendo un 47% las fisuras, grietas y fracturas, seguido de las juntas desplazadas con 24% y por último el daño superficial con un 12%, la rotura o colapso, el material en la tubería y el defecto en la mampostería cuentan con un porcentaje bajo (ver Figura 10). Entre los diámetros que contiene la base

de datos se frecuentan entre 8” y 40”, profundidades y materiales característicos de PVC y concreto.

Figura 10. Resultado de fallas base de datos. Fuente: Elaboración propia
