LA SERREZUELA: MEMORIA + PAISAJE

**PONTIFICIA UNIVERSIDAD JAVERIANA
FACULTAD DE ARQUITECTURA Y DISEÑO
CARRERA DE ARQUITECTURA
Bogotá D.C.
2011**

Presentado para optar al título de: Arquitecta

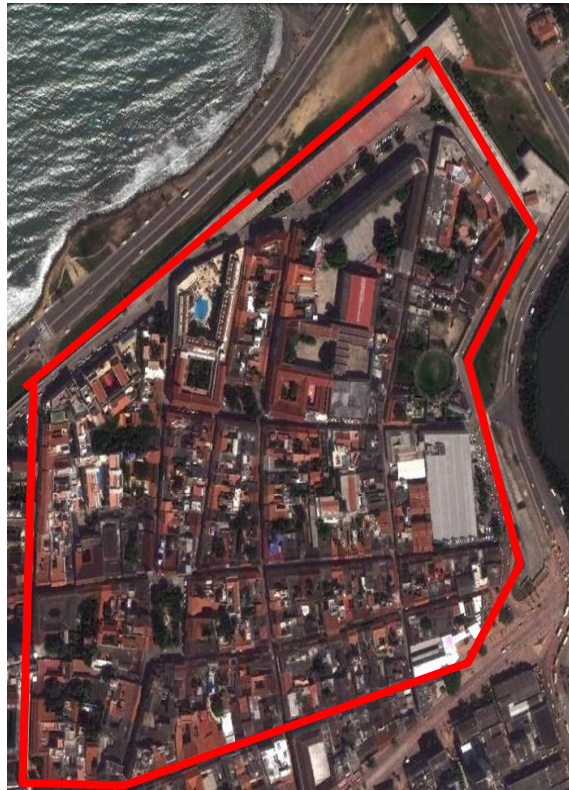
Imagen 2
Fuente: Google Earth

El barrio San Diego, es un ejemplo claro de lo que he mencionado anteriormente. Para poder entender más fácilmente la relación que existe entre San Diego, el centro y ciudad, debemos empezar por el barrio, el posee gran número de equipamientos importantes no solo para el centro histórico, sino para la ciudad, entre esos están la plaza de Toros la Serrezuela, el claustro del Santa Clara, el colegio Salesiano, las bóvedas, la universidad de Bellas artes y un número de casas coloniales. Este barrio cumple una función muy importante dentro del centro histórico, ya que aquí se desarrollan actividades importantes como son el comercio, el uso residencial y el uso cultural, que se está viendo desplazado por una serie de construcciones en altura, que han cambiado la morfología y la tipología de este barrio.

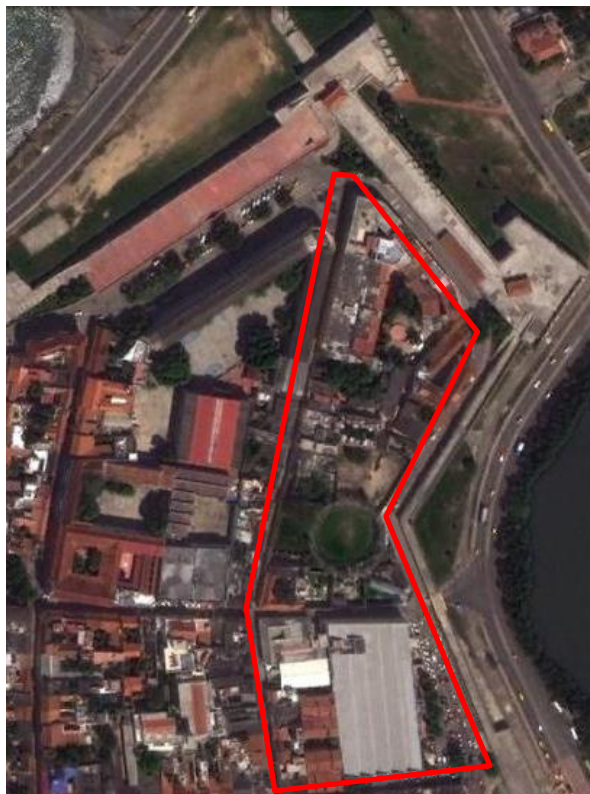
Imagen 3
Fuente: Google Earth

Por estos motivos, el área de estudio se ubica sobre la periferia del barrio, y está compuesta por dos manzanas, las cuales están ocupadas por la plaza la Serrezuela y por el Éxito vivero, convirtiéndolas en un punto de partida importante para la conservación del patrimonio y la recuperación urbana y cultural (imagen 3).

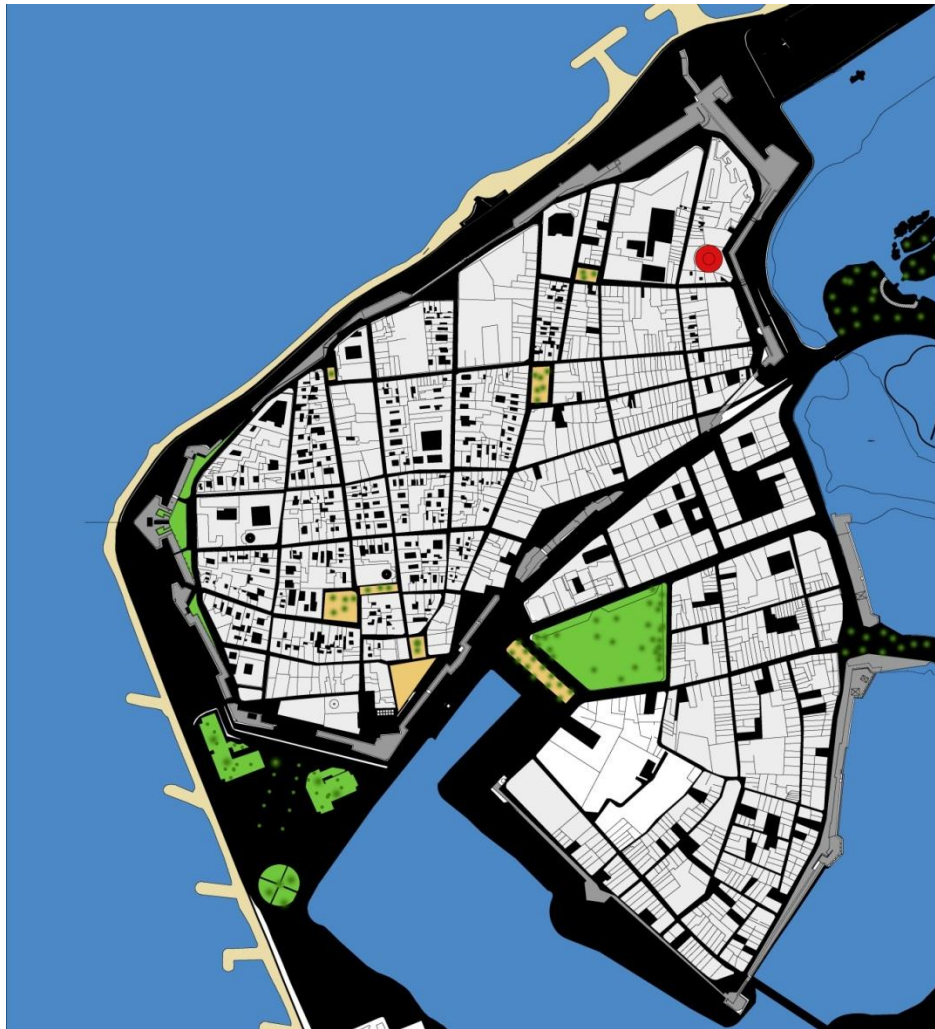
Al final de la imagen 9 se muestra la ciudad ya con nuevas construcciones que cambian en algunos casos la tipología clásica del centro histórico, ya que se empiezan a hacer

edificaciones que sobrepasan los 3 niveles y que no tiene un lenguaje formal que corresponde al contexto donde se ubica. Es a finales de este periodo que el centro de Cartagena empieza a detener un deterioro de sus edificaciones debido a la perdida de sus habitantes, ya que muchos de estos se empiezan a ir hacia la ciudad extra muros, la cual empieza a tener una oferta de servicios moderna y que empieza a desplazar al centro histórico.

Se derrumba el segmento de la muralla comprendido entre el baluarte San Pedro de Mártir y la Boca del Puente para darle paso al desarrollo de la ciudad hacia La Matuna. También se consolidan actividades comerciales e institucionales y se da un crecimiento de la ciudad, densificación y compactación con nuevas tipologías (ver imagen 9).

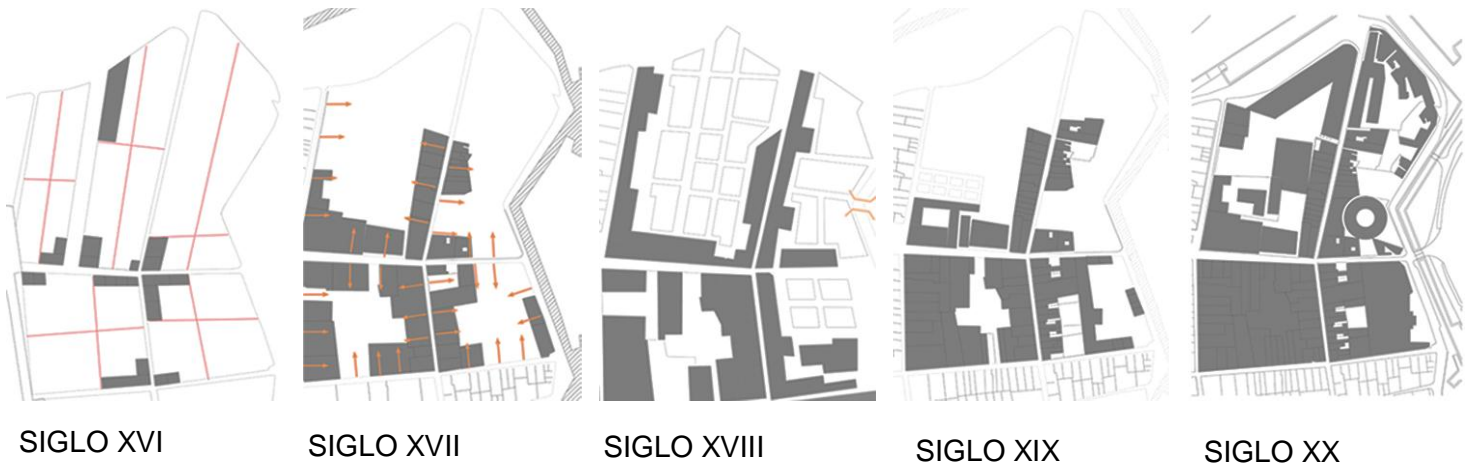
Imagen 10
Fuente: Laura Diaz

En el siglo XX las manzanas se ocupan en su totalidad y se empiezan a ocupar los vacíos urbanos originales, generando construcciones en altura que cambian las tipologías del centro histórico. En este periodo sobre la manzana norte se construye la Plaza de toros (Ver imagen 10).

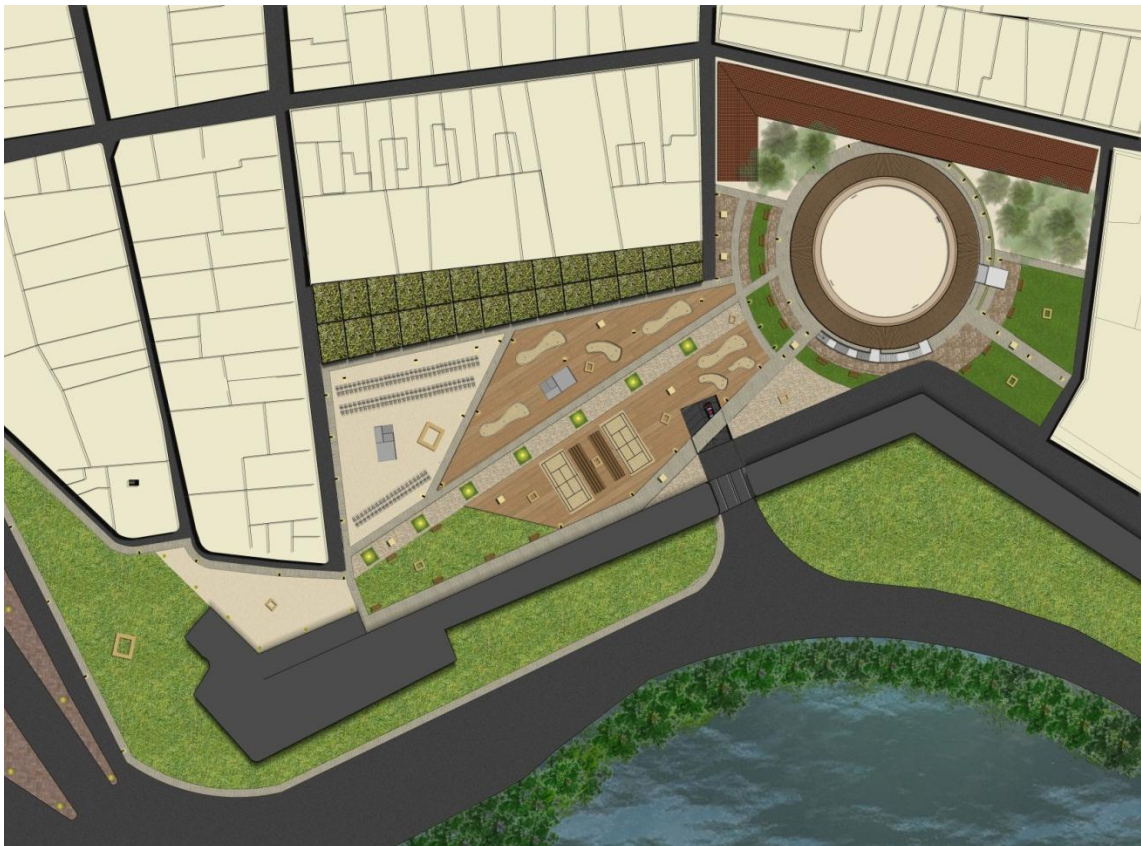
Imagen 12
Fuente: Imagen propia

Esta zona, que se plantea como antesala a la plaza la Serrezuela, está compuesta por un nodo central que es la plaza la Serrezuela, aprovechando su forma, se plantean una serie de ejes peatonales que salen de esta y que se

van integrando con las vías originales y con la muralla. Algunos ejes, son más anchos, esto con el fin de tener ejes para mayor flujo de personas y otros para menor flujo de personas. Se propone una zona de comercio típico, en donde se ubican una serie de locales cubiertos por una pérgola verde, que sirve para dar sombra a esta zona, y que su vez está compuesta por una zona de mesas para las personas que deseen sentarse en este lugar y disfrutar de las diferentes delicias gastronómicas de la región. Se propone una zona de parqueadero para bicicletas con el fin de fomentar el uso de otros medios de transportes más amigables con el medio ambiente, una zona de jugos para niños, con areneras y juegos de agua, y una zona de ciénagas de deportes de arena con unas graderías para que los jóvenes puedan disfrutar de los diferentes deportes que desarrollen en el parque y una serie de zonas verdes con sillas para el descanso de los adultos mayores o simplemente para quienes deseen un tiempo tranquilo y de permanencia. (ver imagen 12)

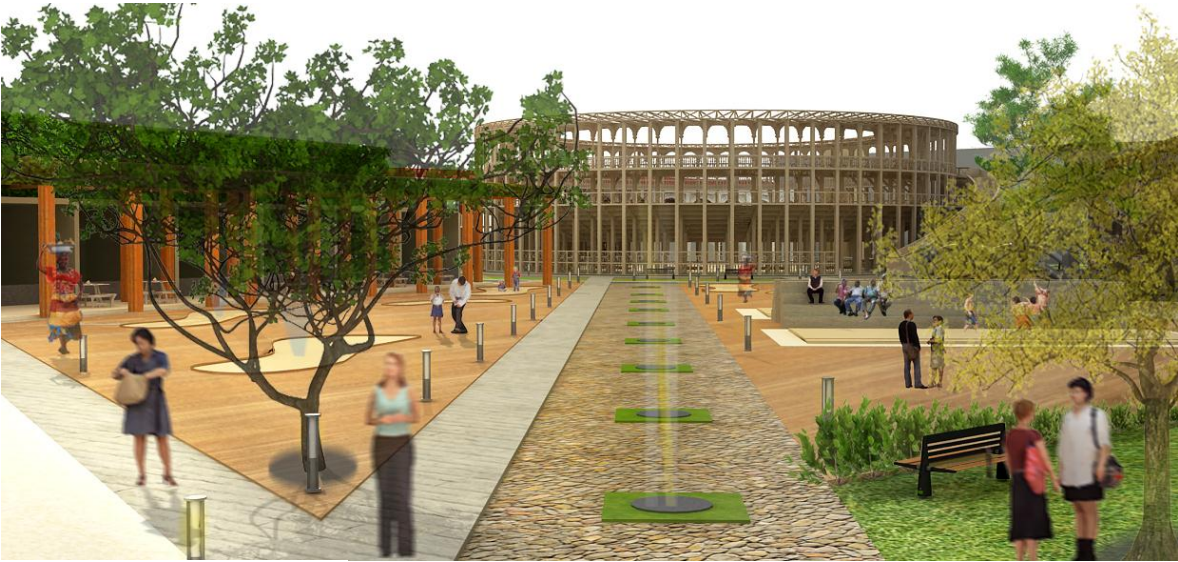
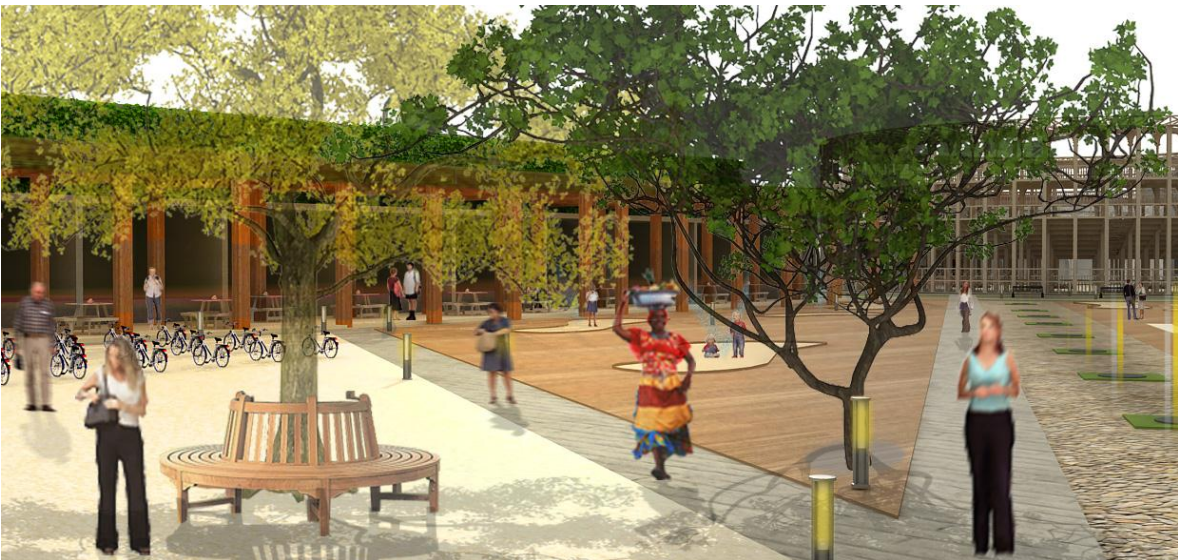
A continuación se muestran algunas imágenes de la propuesta del parque sostenible, en donde se observan las zonas verdes, y la forma como el parque se integra con la plaza la Serrezuela, consiguiendo como resultado una unión del proyecto, en donde se observa la relación que este tiene con el equipamiento cultural y con el resto de la ciudad.

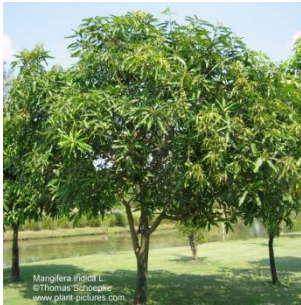
ARBOL DE MANGO

Altura: 10 – 30-m
Tronco: Recto y cilíndrico
Copa: 15 – 20m

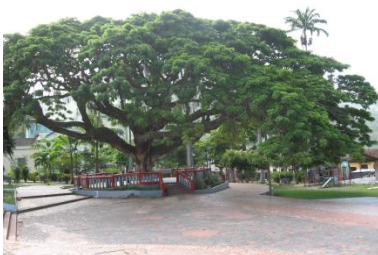
ARBOL SAMAN

Altura: 20m
Copa: 35 - 40m

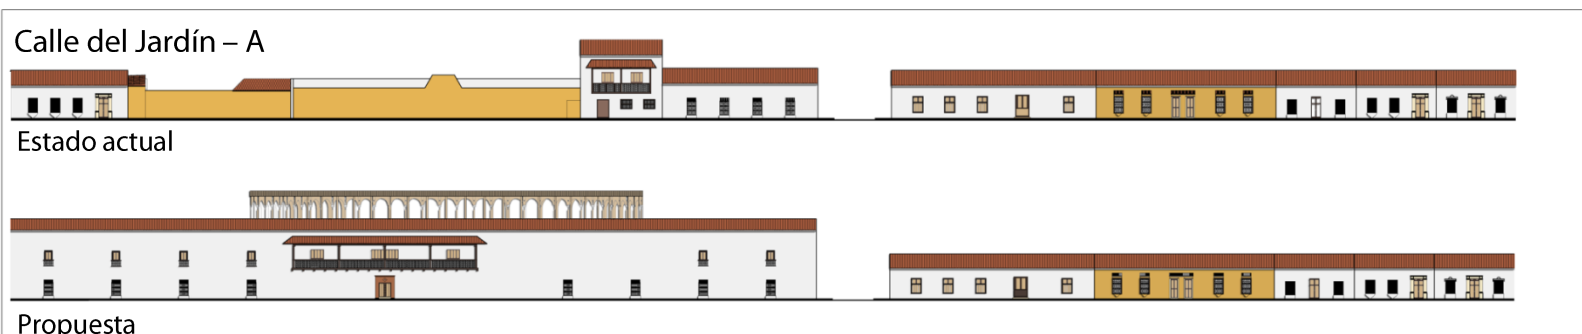
A continuación se muestran los perfiles urbanos de la propuesta urbana, incluyendo la propuesta arquitectónica. Con estos perfiles se quiere resaltar la importancia de generar un solo espacio y el lenguaje valioso que se resalta al eliminar las barreras urbanas, físicas, visuales y paisajísticas.

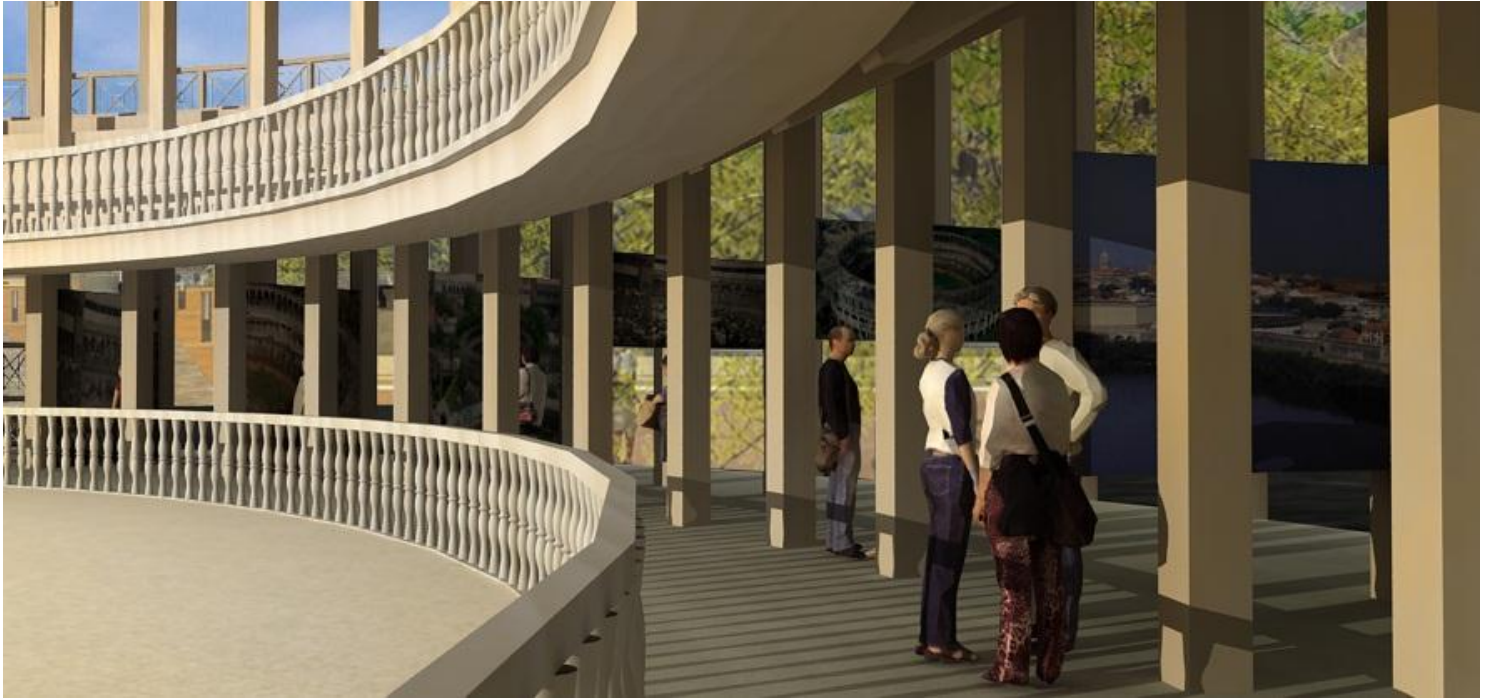
GALERIA DE EXPOSICIONES
Fuente: Imagen propia

de cerramientos estratégicos en los puntos de servicios. También se dispone de una galería de exposición y de una zona de cafetería, con una serie de sillas y mesas para la comodidad de los transeúntes. Se mantienen las dimensiones originales del coso taurino, y se sustituye el burladero por una balaustrada que sirve de límite entre el escenario y la planta libre de primer piso. En este nivel también se dispone el primer nivel de la casa de apoyo, en donde se ubican una serie de oficinas de carácter administrativo, bodegas, baños y salas de reunión. Este primer nivel está unido por el mismo nivel del suelo, pero a su vez la plaza se integra con la casa y se puede leer como un solo elemento de composición. En este nivel la plaza tiene una capacidad de 500 personas. (Ver imagen 13).

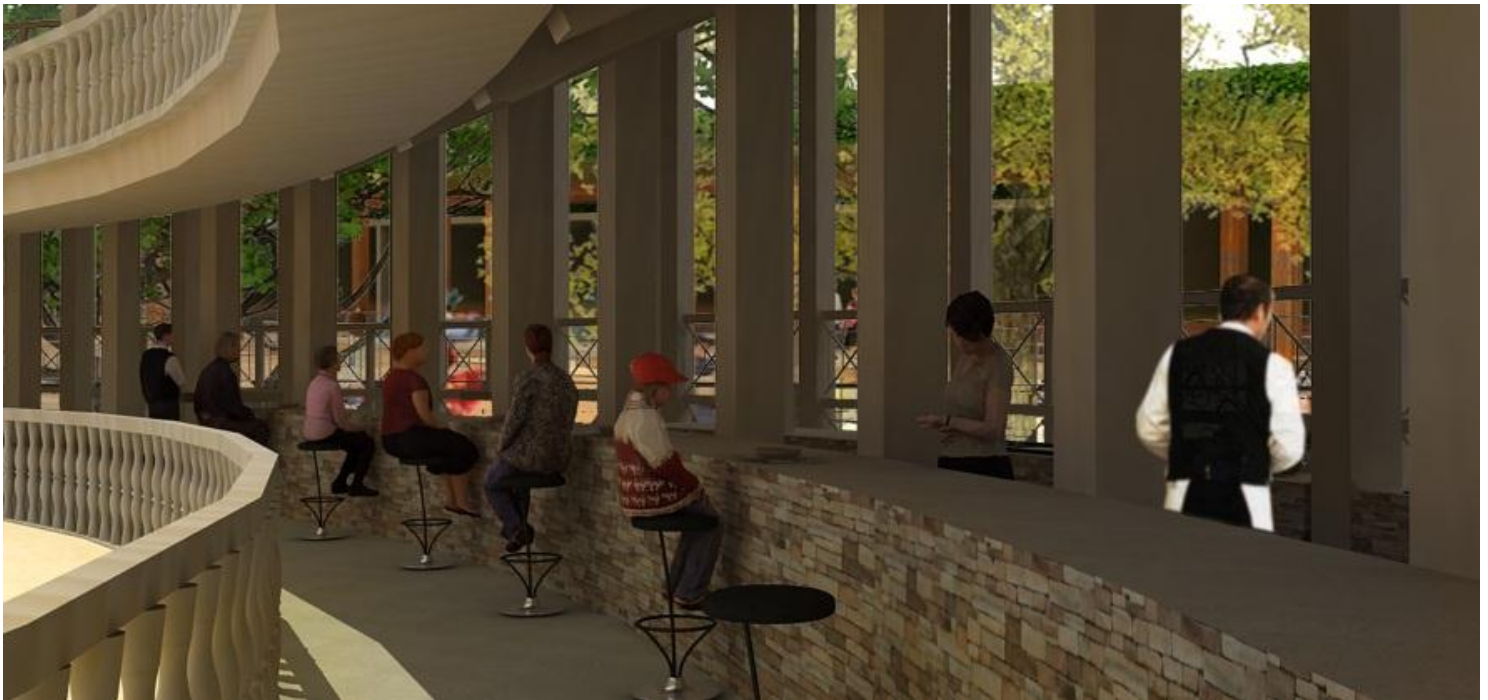
CAFETERIA
Fuente: Imagen propia

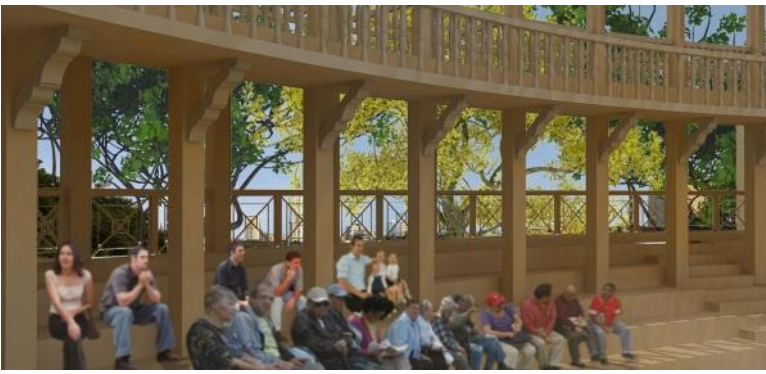
GRADERIAS
Fuente: Imagen propia

En el segundo cuerpo de la plaza están dispuestos las graderías y accesos a estos lugares. Se conserva el uso de este segundo cuerpo el cual está reservado únicamente para los espectadores. En el nivel de la casa, se ubican los camerinos, las zonas húmedas, camerinos privados, una cafetería, una sala de ensay y un salón de baile. Cuenta también con unas salas de descanso y una serie de balcones que tienen vista al parque y a la calle del Jardín. Este nivel se integra con la plaza por medio de una misma placa, pero a su vez tiene una serie de cerramientos para impedir el paso del público a la casa de apoyo. En este nivel la plaza tiene una capacidad para 1.400 personas aproximadamente (Ver imagen 14).

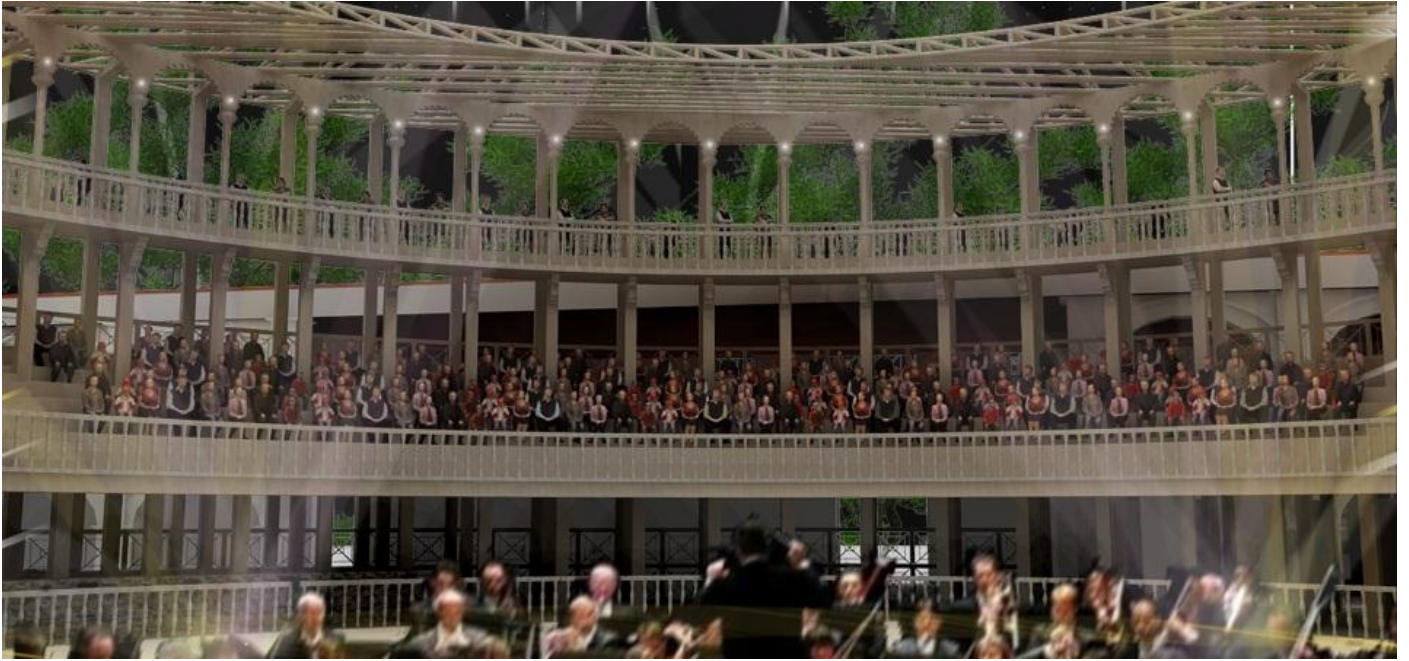
INTERIOR
Fuente: Imagen propia

En el tercer cuerpo se conserva la disposición original, en donde se ubican en un corredor los balones o palcos, con capacidad para seis personas cada una. Además de esto se retroceden unos corredores de circulación. En este nivel se conserva la solera, la cual sirve para generar sombra sobre el segundo nivel. En el tercer cuerpo hay una capacidad para 300 personas (ver imagen 15).

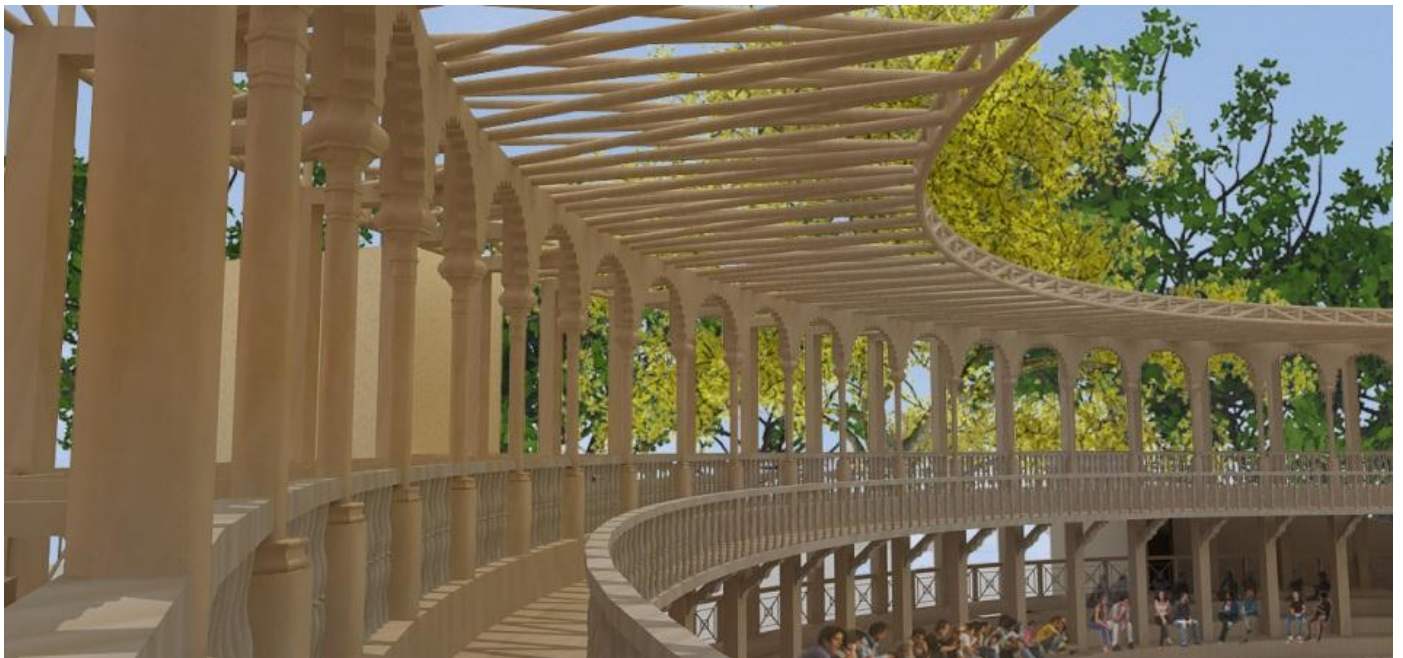
BALCONES
Fuente: Imagen propia
