**PROYECTO ARQUITECTÓNICO: ALBERGUE - COLEGIO DEL
CORREGIMIENTO DE GENOY, DEPARTAMENTO DE NARIÑO.**

**PONTIFICIA UNIVERSIDAD JAVERIANA
FACULTAD DE ARQUITECTURA Y DISEÑO
CARRERA DE ARQUITECTURA**

2014

Presentado para optar al título de Arquitecto

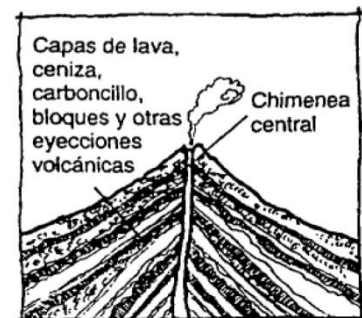
- **Hawaiano**, de lavas muy fluidas y sin desprendimientos gaseosos explosivos. La lava se desborda cuando rebasa el cráter y se desliza con

facilidad, formando verdaderas corrientes a grandes distancias.

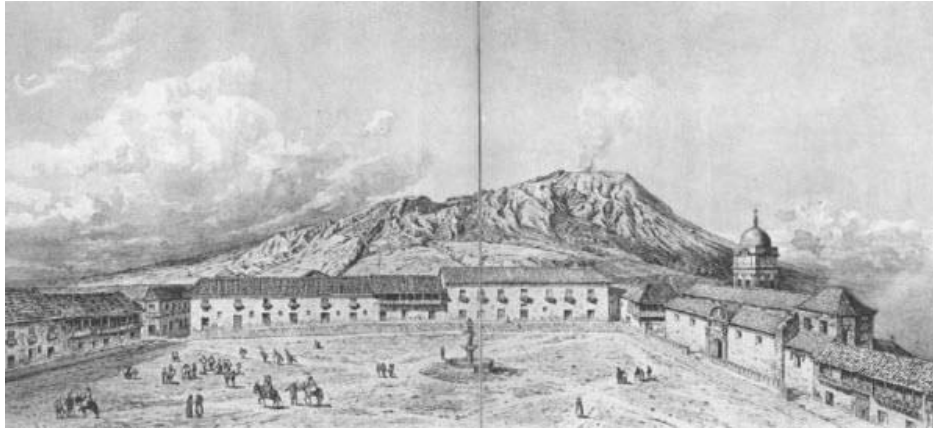
Fig 20. Evidencia actividad volcánica Galeras.

El volcán Galeras visto desde Pasto en 1869. Este dibujo, realizado por Alphons Stübel en 1869, muestra la Plaza Principal de la ciudad de San Juan de Pasto, ubicada a unos 9 Km al oriente del cráter principal. Se aprecia una columna de emisión, evidencia de la actividad de Galeras en este periodo histórico.

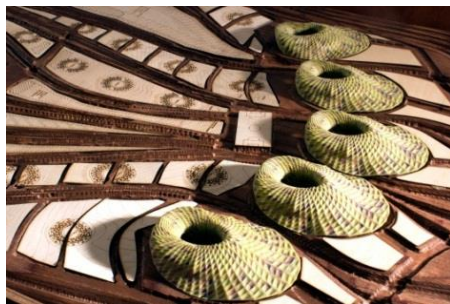
Fig 28. Imagen Maqueta esquemática

Situado en el contexto de Haití -un país que sufre una deforestación masiva- el proyecto combina la creación de una infraestructura sostenible de bambú con el rescate y desarrollo de la lengua vernácula de la tipología de patio 'Lakou'. Los objetivos del proyecto son potenciar el uso del bambú en el sector de la construcción en el país, como una alternativa al hormigón, resistente a los terremotos, y para poner en marcha una estrategia de reforestación a largo plazo.

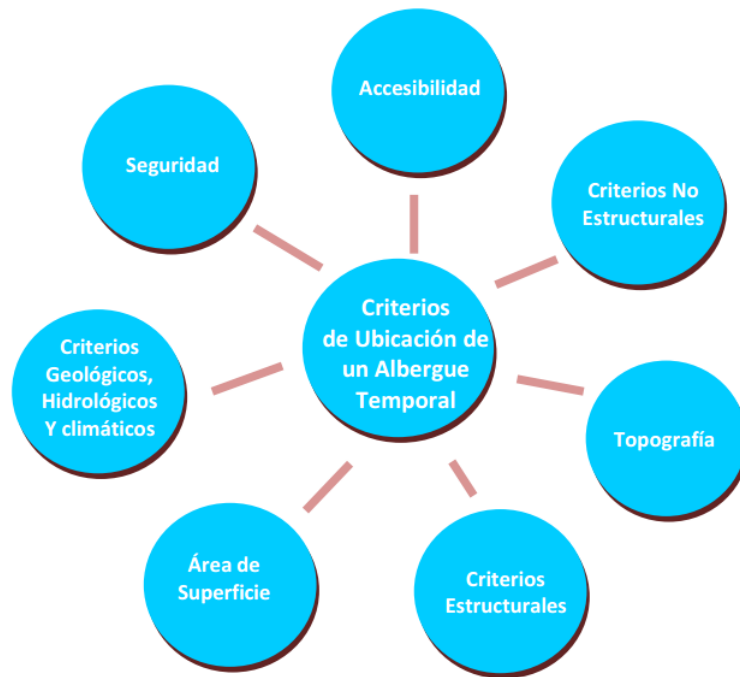
Fig 35. Esquema Criterios de Ubicación albergue.

- Se debe tener en cuenta la propiedad del predio o instalaciones para formar el albergue, ya que las propiedades privadas cuando no son del orden comunitario son más difíciles de manejar.

- En caso de que sean a campo abierto son ideales los lotes con servicios básicos para la instalación de albergues temporales.

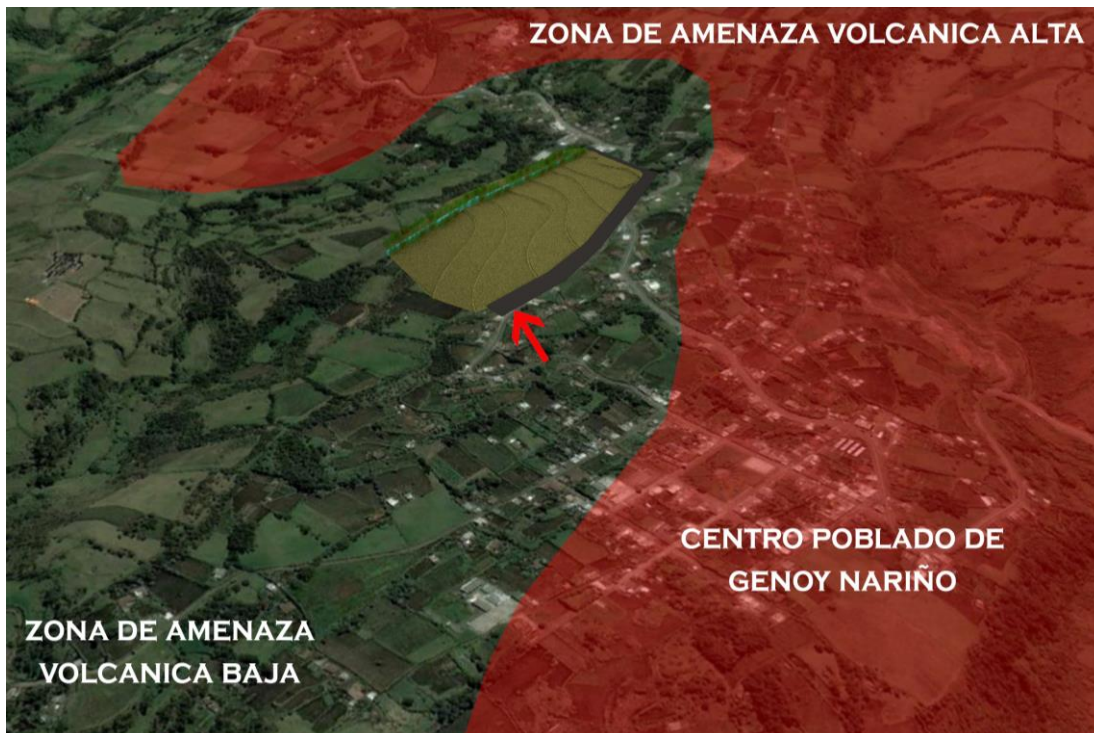
Fig 36. Imagen 3D ubicación lote

La implantacion del lote se se da por el cruce de mapas de amenaza volcanica, dando asi un area fuera de riesgo, por otra parte teniendo encuesta las determinantes de implantacion de un albergue expuestas en el manual de albergues de la cruz roja.

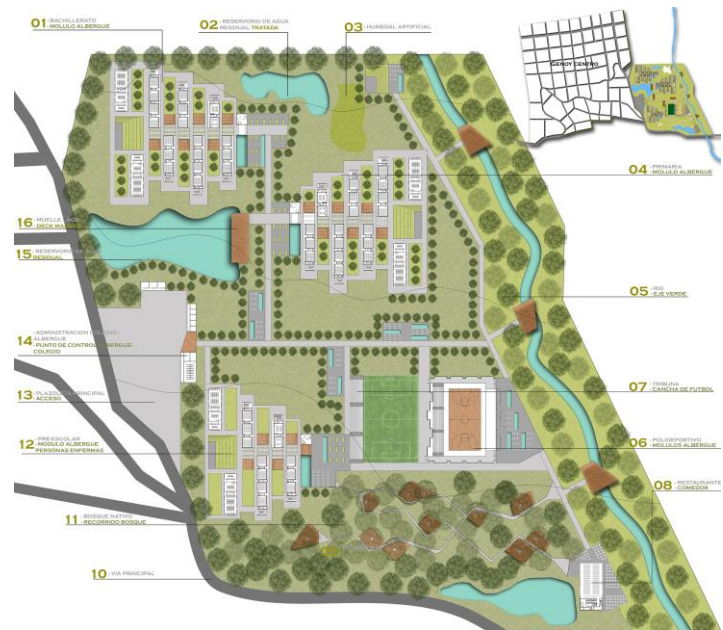
Fig 37. Planta General Albergue-Colegio

La implantación se compone de unidades modulares replicables, los cuales tienen la característica esencial de ser polifuncional (albergue-colegio) y adaptarse a las determinantes naturales y vincularse ambientalmente al entorno inmediato como también a su clima y topografía.

La accesibilidad juega una parte importante al momento de diseñar la implantación ya que una determinante importante es el abastecimiento del colegio albergue al momento de una catástrofe.
