**RESTAURACIÓN Y ADECUACIÓN FUNCIONAL  
ANTIGUO MATADERO DISTRITAL  
EN BOGOTÁ DC**

**PONTIFICIA UNIVERSIDAD JAVERIANA  
FACULTAD DE ARQUITECTURA Y DISEÑO**

**Presentado para optar al título De Arquitectas**

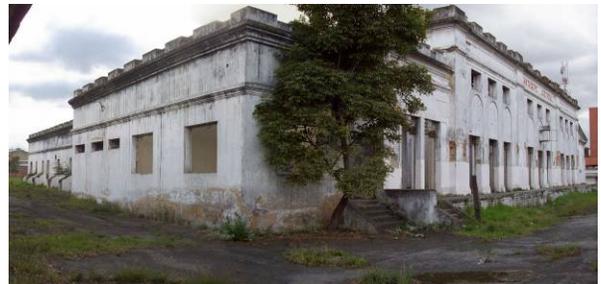
## **EDIFICIO CENTRAL**

El edificio principal del matadero, como su nombre lo indica, es un edificio que se destaca de todos los demás por su importancia arquitectónica reflejada en elementos ornamentales como frisos, cornisas, entre otros y por su manejo de alturas. De la estructura original tomaron todo el volumen de la fachada principal, para el interior tomaron como muro perimetral el mismo de la aduanilla.

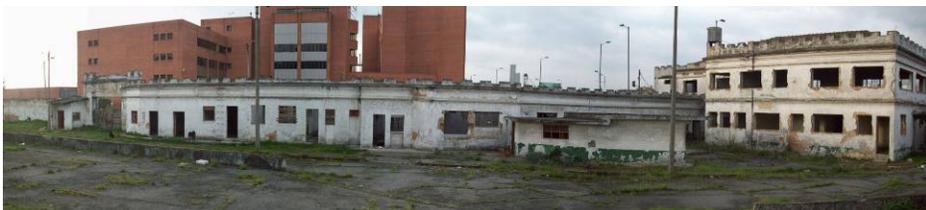
## **EDIFICIO DE ARCHIVO**

Fue utilizado para almacenar archivos de la Empresa Distrital de Servicios Públicos, pero inicialmente correspondió al sindicato y Cooperativa de Destazadores. El edificio en mención no es más que una adición de volúmenes al muro de cerramiento del lote en el costado occidental, en forma de “L” que va de la Cra 32 a la Cll 13. Su construcción fue culminada en el año de 1944.

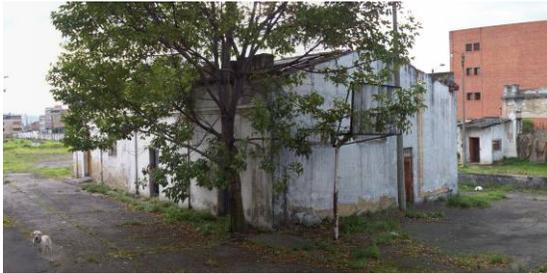
### **EDIFICIO DE TALLERES**

Edificio de talleres, es un edificio en forma de “L”, de los que más ha sufrido el número mayor de intervenciones, estas ocurridas en los años 1944, 1960 y 1980.

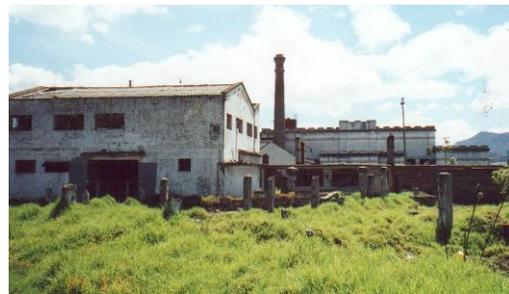
### **EDIFICIO DE BÁSCULAS**

El edificio de básculas, como su nombre lo indica es un espacio para pesar las reses y determinar su valor comercial. Este edificio contaba con un gran valor arquitectónico, no solo porque formaba parte de las construcciones originales sino porque fue transformado dándole un aspecto del más puro racionalismo clásico.

*“Las exploraciones arqueológicas en muros nos muestran muros en ladrillo tolete tipo familiar utilizado en la colonia. Para otros muros de fachada en cambio*

encontramos muros también en ladrillo pero de una época más reciente. En resumen estamos hablando de un edificio desarrollado en su mayor parte para 1944, transformando su fachada y con la adición de un segundo piso en 1960 y nuevamente remodelado para la construcción de los baños en 1980".<sup>11</sup>

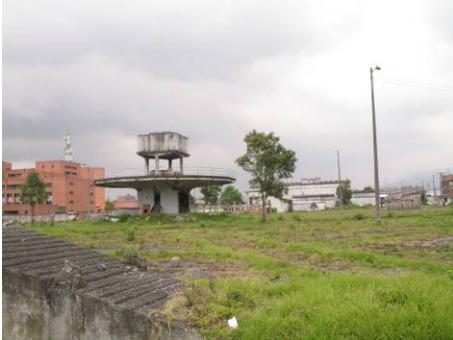
La Plaza de Ferias, construida en 1960, posteriormente remodelada en 1980. Esta plaza está diseñada en forma radial con un centro que es el mirador de negocios, en donde se realizaba el comercio del ganado en pie para luego ser sacrificado.

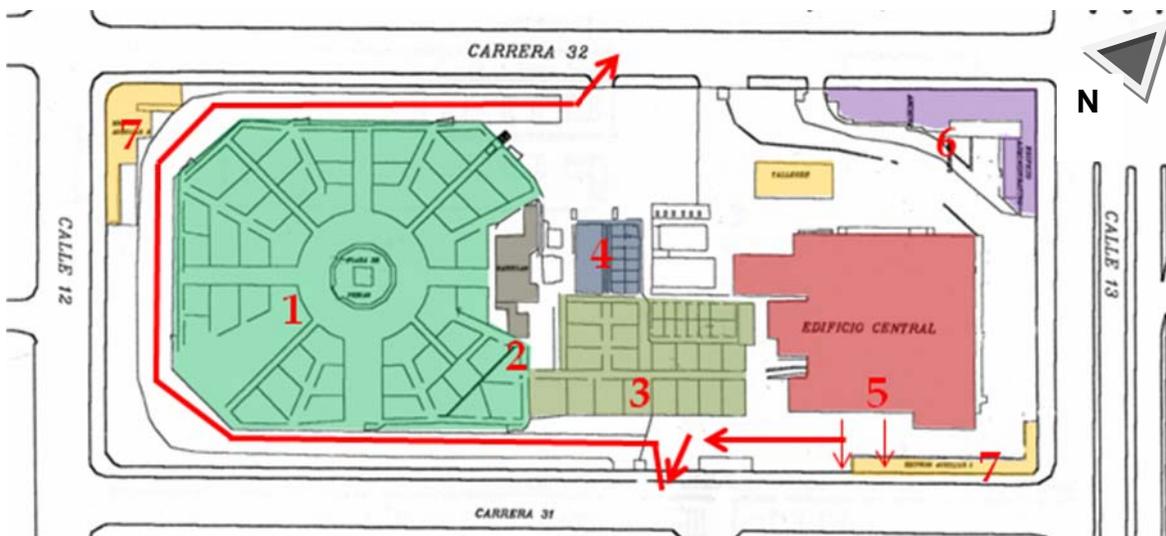
1. Plaza de Ferias. 2. Ed. Basculas. 3. Corrales Vacunos. 4. Corrales Vacunos (Primeros que se sacrificaban). 5. Ed. Central. 6. Ed. Archivo. 7. Ed. Auxiliares.

El funcionamiento interno del matadero distrital, iniciaba con el arribo del ganado en camiones, los cuales entraban por la Cra 31 y en donde era descargado y localizado en la Plaza de Ferias, para después ser comercializado en pie. Los camiones después de descargar el ganado transitaban por una vía alrededor de la plaza de ferias y salían del matadero por la Cra 32. Esta plaza de ferias tenía unos corrales, los cuales las divisiones eran metálicas, y en donde concentraban toda la ganadería para el posterior sacrificio.

En el edificio de básculas era donde era pesado el ganado para rectificar tanto el valor comercial como su peso antes de ser pasado a otros corrales, estos corrales tenían entre 2.80 y 3.30 m, su material mampostería, para que los veterinarios caminaran por estos muros para inspeccionar el ganado. En el margen occidental existían otros corrales que eran los dispuestos para el ganado que se iba a sacrificar primero que el que se encontraba en los otros, estos corrales también eran en mampostería. Al igual que en el Edificio Central, los corrales estaban divididos para ganado vacuno y ganado porcino, y tenían accesos diferentes al edificio. Después del sacrificio, la carne y las diferentes vísceras eran embarcadas en otros camiones, en la sección de los vacunos eran sacadas por la parte oriental en donde el camión accedía a este sector y después se desplazaba hasta la salida de la Cra 32. Los edificios auxiliares que se encontraban en las esquinas del matadero eran edificios de apoyo para los trabajadores que se encontraban en los corrales.

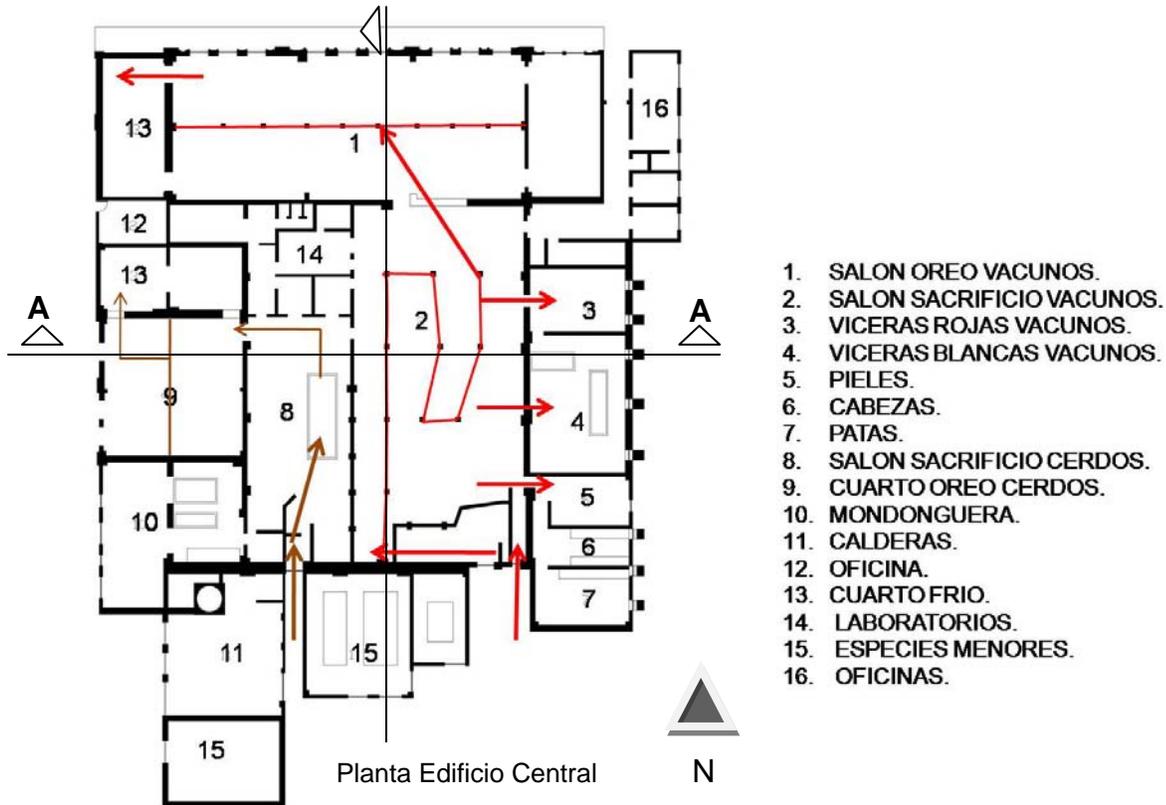
### EDIFICIO CENTRAL:

El funcionamiento del Edificio Central es cíclico, después de que el ganado pasaba de la Plaza de Ferias a los corrales, entraban al edificio para ser sacrificadas. Este procedimiento era realizado por un operario el cual insensibilizaba al ganado introduciendo una vara en la medula ósea. Después el ganado era izado y transportado por una línea, en la que otros operarios, separaban las vísceras blancas, vísceras rojas, patas, pieles y cabezas. Al llegar al final de esta línea, otro operario con una sierra hidráulica cortaba en dos el ganado, para lo que se conoce como carne en canal. Luego esta denominada carne en canal, pasaba a maduración en el salón de oreo vacunos, alrededor de 4 a 6 horas para su maduración, y posteriormente al cuarto frio. Después de la separación de las vísceras estas eran llevadas a cuartos en donde se lavaban y almacenaban, para después ser transportadas en camiones y vendidas.

El sacrificio de los cerdos se realizaba, insertando al cerdo en un estanque y posteriormente realizando una descarga eléctrica, en lo que se denomina mondonguera era donde se realizaba la separación de las vísceras y su posterior lavado. En el cuarto de oreo de cerdos, era donde se maduraba la carne para luego ser pasada al cuarto frío. La caldera tenía la función de incinerar algunas vísceras que no se podían comercializar, como las decomisadas por los veterinarios o las que la norma indicaba. Para este fin existían unos laboratorios tanto para vacunos y cerdos, para realizar los estudios necesarios especialmente en las vísceras rojas. Los volúmenes de la zona sur, posiblemente eran utilizados para el sacrificio de especies menores como ovejas y cabras, pero rara vez sucedían estos sacrificios. El último volumen, de la fachada oriental, eran las oficinas de los funcionarios del matadero, como veterinarios y bacteriólogos que desarrollaban sus funciones allí. Y por último el sótano, en donde eran vertidos los desechos y la sangre en unas tinas para su posterior venta, por unas canales en la placa de los diferentes espacios tanto en el sacrificio de vacunos como de cerdos.

Los trabajadores y operarios que permanecían en el matadero (Edificio Central) eran alrededor de 20 personas; el director del matadero (Médico Veterinario), Veterinario (Inspector de vísceras), 10 operarios para el sacrificio de vacunos y 6 para el de porcinos y 2 operarios que se encontraban en los corrales. Dentro de estos operarios para el sacrificio, cada uno estaba especializado ya fuera para las vísceras, pieles o para el manejo de la maquinaria existente.

El sacrificio de vacunos era de 300 por noche, y el de cerdos era de 100 a 150 por noche. En este matadero son escasos los vanos de ventilación en cuanto, a que se trabajaba en promedio con 12°C, para no deteriorar la calidad de la carne, pero la ventilación era realizada por unos extractores, y que aun se evidencia la localización de estos. Dentro de los espacios de sacrificio tanto de vacunos como de cerdos, existen unas canales en la placa, en donde la sangre era recogida y almacenada en unos pozos localizados en el sótano para su posterior venta. Por último el agua era un recurso muy importante para el desarrollo de los sacrificios, pero que era desperdiciado utilizando aproximadamente 200 lts por cada sacrificio de cada vacuno y 100 de cada porcino. Gracias a estas inconsistencias, además de estar ya localizado dentro de la parte urbana de Bogotá, el matadero fue cerrado en el año 1991, y localizado en la periferia de la ciudad.

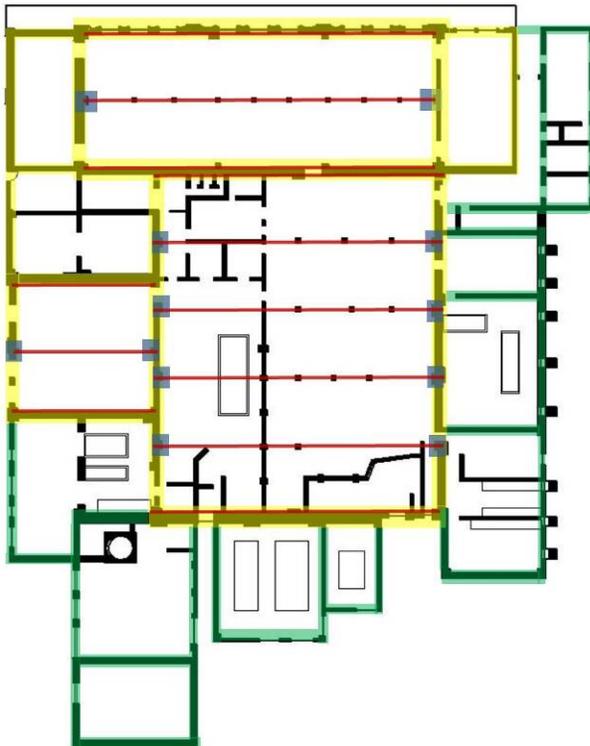
- Muros portantes. Con machones en mampostería para sostener cerchas.
- Muros portantes. Para sostener cubierta.

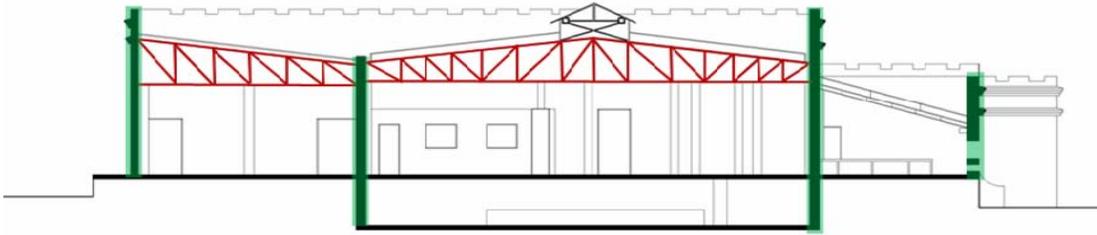
Estas cerchas cumplían la función de sostener la línea del ganado y la cubierta , a su vez están apoyadas sobre unos machones de mampostería que van a lo largo del muro de carga. Estas cerchas están localizadas en el salón de sacrificio de vacunos y oreo de cerdos. A su vez poseen unos tensores entre cercha y cercha que van transversalmente para evitar desplazamiento en algunos de sus ejes.

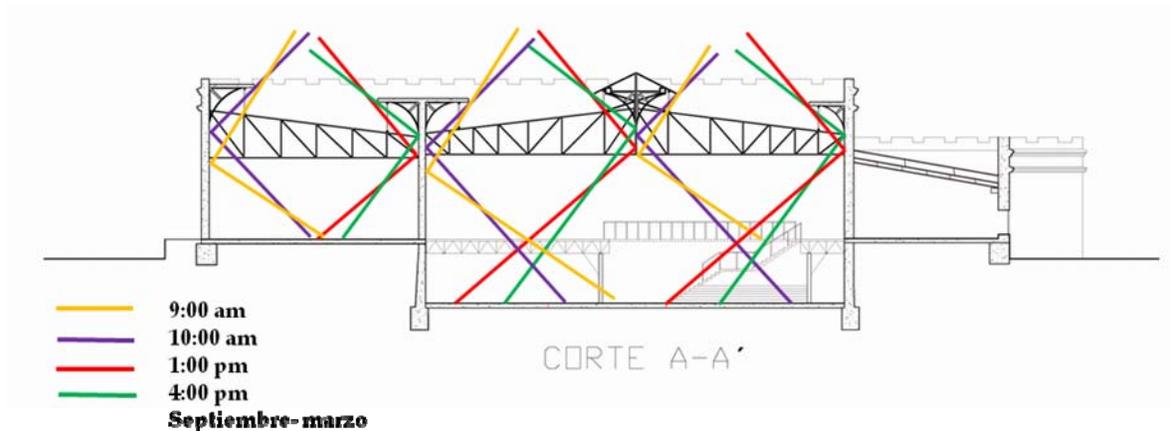
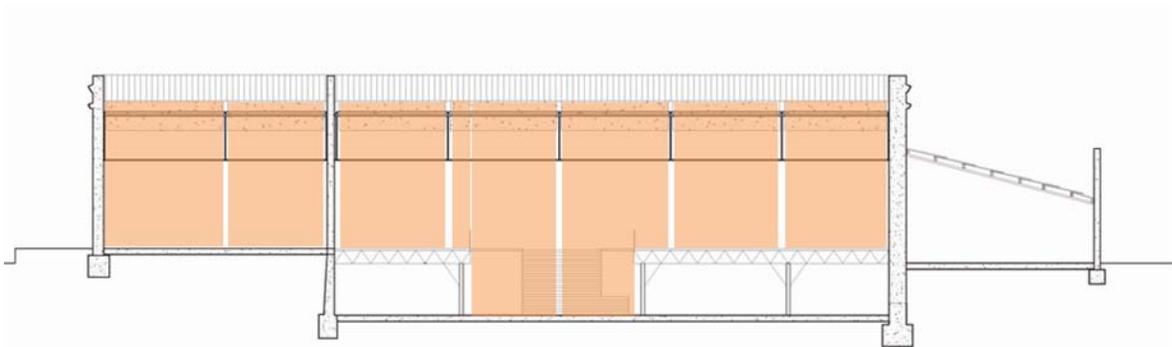
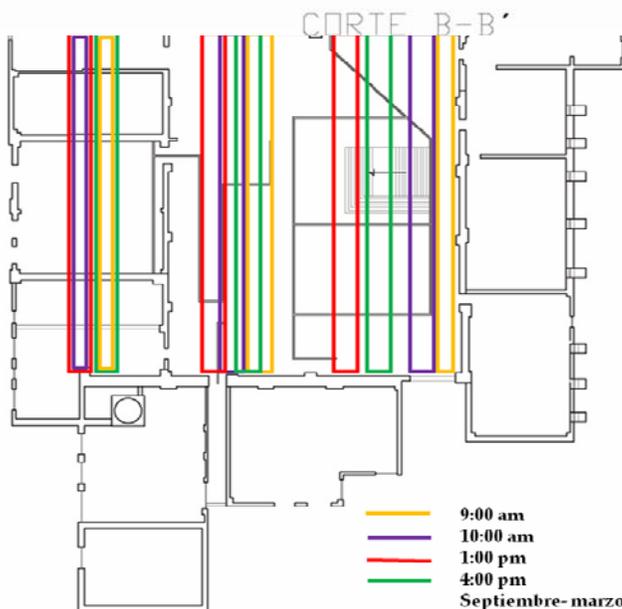
Este estudio de iluminación de realizo para aprovechar la luz natural y así realizar

un ahorro de energía, además para la localización de mobiliario necesario para la biblioteca
