Evaluación estructural, técnica y de económica del reforzamiento estructural de dos Edificaciones Patrimoniales en tierra (1 piso y 2 pisos) usando las recomendaciones del documento AIS- 610-EP-2017 y las prácticas de los arquitectos/ingenieros restauradores.

Pontificia Universidad Javeriana

Trabajo de grado para optar al título de:
Magister en Ingeniería Civil

Evaluación estructural, técnica y económica del reforzamiento estructural de dos Edificaciones Patrimoniales en tierra de 1 piso y 2 pisos, usando las recomendaciones del documento AIS- 610-EP-2017 y las prácticas de los arquitectos/ingenieros restauradores

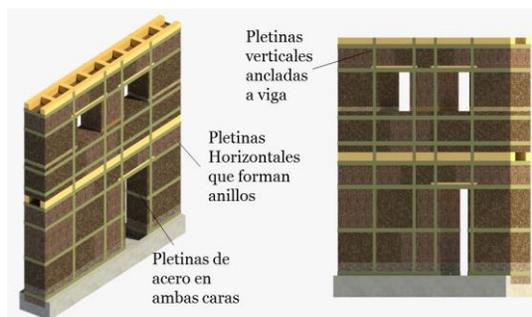
El reforzamiento mediante platinas de acero (de 100 mm de ancho y 6.35 mm de espesor) consiste en instalar estos elementos en ambas caras del muro como se evidencia en la Figura 1, donde se retira parcialmente el mortero de los muros para colocar las platinas. Estas platinas se configuran en un sistema de retícula en donde los elementos horizontales hacen anillos alrededor de las paredes y los elementos verticales se colocan a lo alto de la edificación, principalmente cerca a los bordes de las aberturas. Estas platinas verticales deben anclarse a la estructura de cubierta. La máxima distancia horizontal o vertical entre elementos de acero es de 1200 mm (típicamente 1000 mm) y se deben anclar mediante pernos pasantes espaciados máximo cada 600 mm (típicamente 500 mm) (Reyes et al., 2020).

Figura 1. Esquema de reforzamiento con platinas de acero

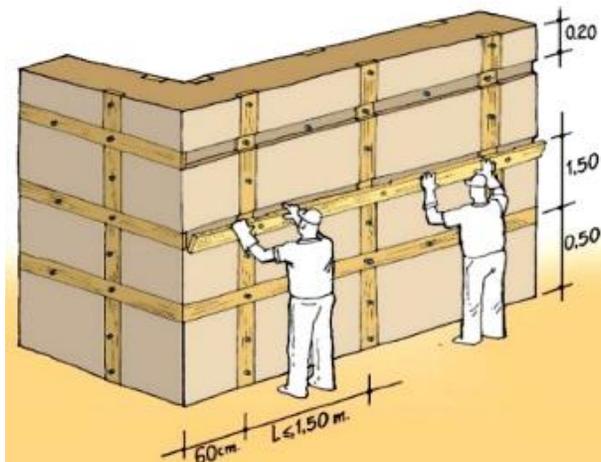
En el caso de los elementos de madera (de 180 mm de ancho, 40 mm de espesor), para su correcta instalación en los muros, deben interconectarse también mediante pernos pasantes. Las maderas al igual que en el caso del acero, se instalan en sentido vertical y horizontal máximo cada 1500mm como se observa en la Figura 2 (típicamente 1000 mm), adicionando maderas en las esquinas y en los vanos de las aberturas como puertas y ventanas. Este sistema de entramados de madera se complementa con ángulos de acero en las esquinas.

Figura 2. Reforzamiento con entramados de madera (AIS, 2004)

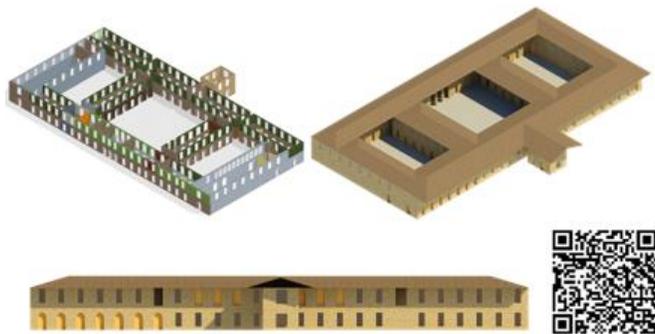
Figura 3, donde se evidencian en diferentes colores los espesores de muro encontrados. Complementariamente con el código QR de dicha Figura el lector puede ver una imagen estéreo panorámica de una edificación de dos pisos.

Figura 3. Modelo BIM de edificación de dos niveles– Modelo en Revit a partir de información recopilada

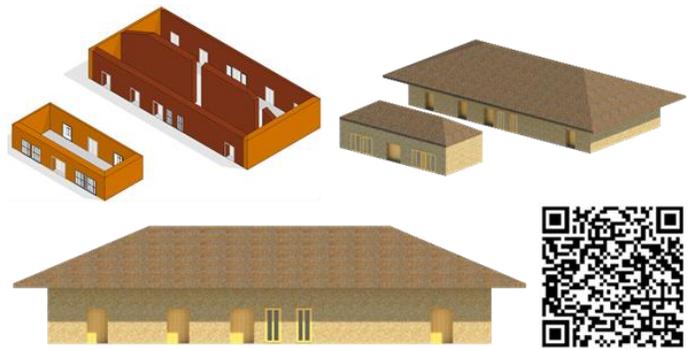
Figura 4. Modelo BIM de edificación de un nivel– Modelo en Revit a partir de información recopilada

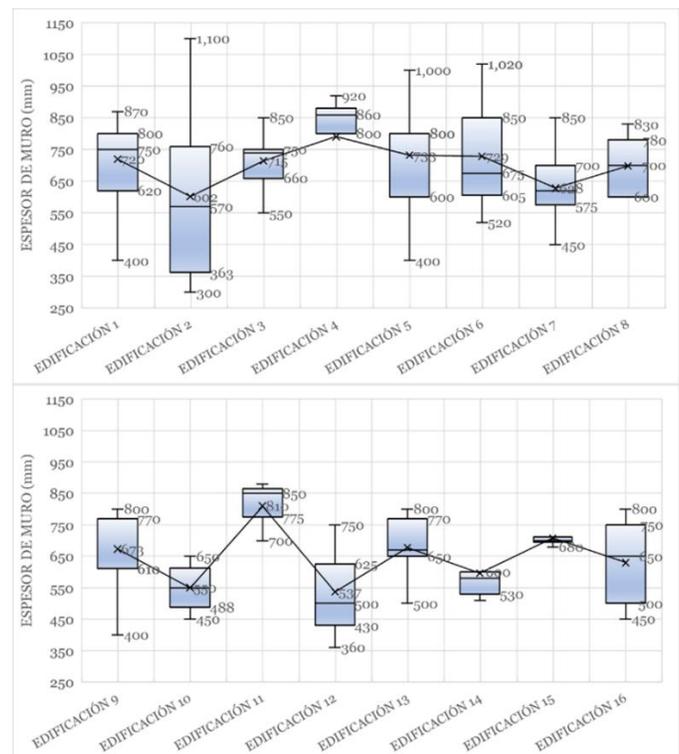
En el caso de los muros se realiza un análisis de densidad y espesor promedio en cada uno de los niveles de la vivienda. A partir del análisis de 16 casas de un nivel y 15 de dos niveles se realizan Box Plots que muestran la variabilidad y los promedios de la muestra estadística. En particular se determina que el espesor promedio de muros para casas de dos niveles es 0.695m y para un piso 0.619m. Por su parte las casas de dos niveles presentan alturas promedio de 3.518m en primer piso y 3.014m en segundo nivel, mientras que las casas de un nivel tienen una altura promedio de 3.105m. En la Figura 5 y Figura 6 se evidencian los Box Plots en donde se representa la distribución de los datos obtenidos de las 31 casas clasificadas en dos tipos: casas de un nivel y casas de dos niveles.

Figura 5. Box Plot Análisis Estadístico Tipología Muros de un nivel.

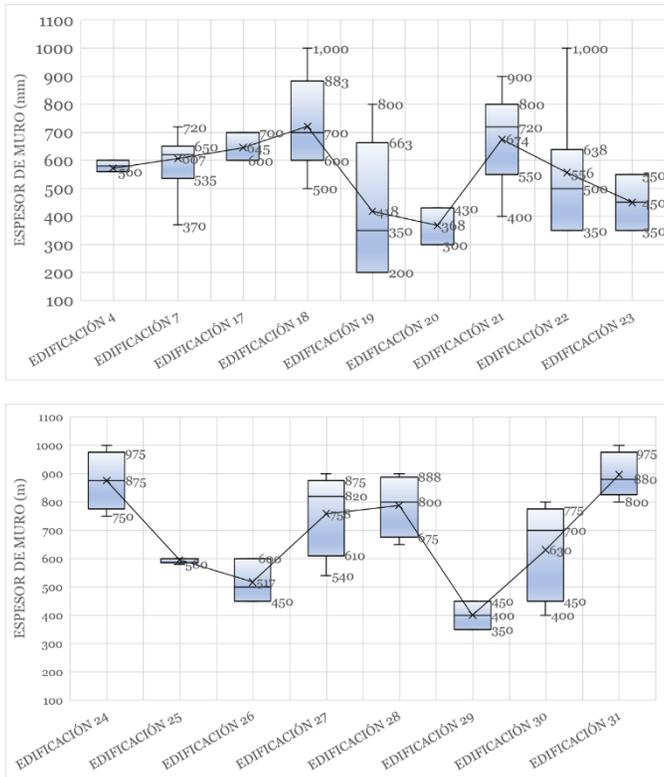
Figura 6. Box Plot Análisis Estadístico Tipología de Muros en casas de dos niveles.

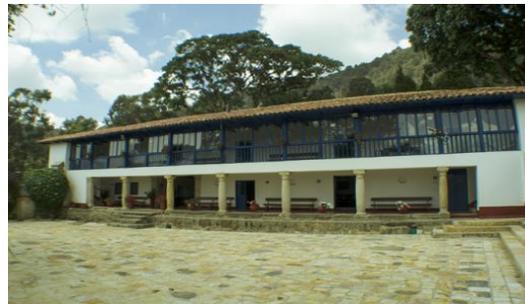
Figura 8. Hacienda en la zona Andina Colombiana de 2 pisos. Tomado de (Uniandinos, 2019)

La Hacienda está compuesta por dos casas de estructura colonial, un amplio empedrado y jardines. La construcción principal es un volumen de dos pisos de altura, de planta rectangular con cubierta a cuatro aguas. Adosada a éste, sobre el costado norte, se encuentra otra construcción o volumen secundario, de un piso de altura también con cubierta a cuatro aguas (Ver Figura 7 y Figura 8). Las dos construcciones conforman el patio rectangular en piedra a través del cual se accede a la casa desde su extremo sur (Lopez Pérez, 2021).

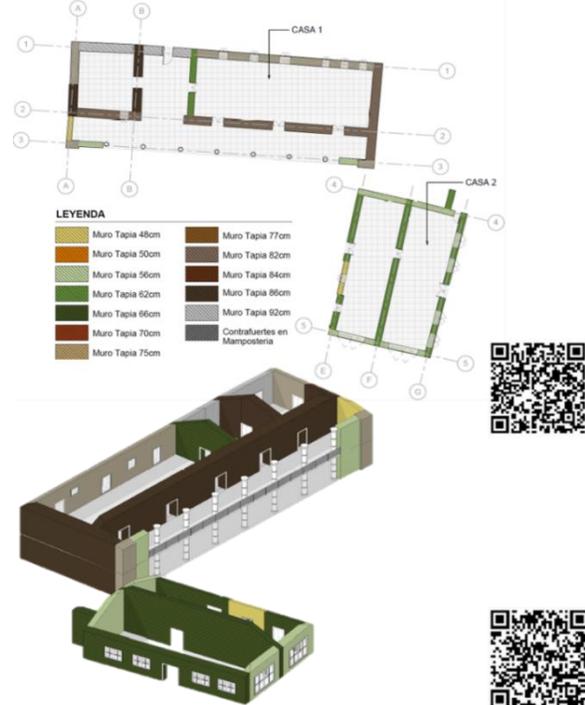
En la Figura 9 se muestra una vista en planta de la hacienda en estudio y sus características a partir de la información recopilada. Con el código QR se puede hacer una vista 360° de las dos edificaciones de la hacienda

Figura 9. Vista en planta Hacienda en la zona Andina Colombiana—Modelo en Revit ® a partir de información recopilada.

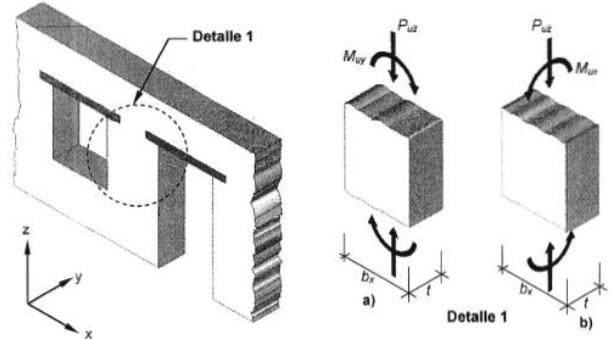
En la Figura 10, se evidencia la convención y las direcciones de las acciones externas sobre los muros.

Figura 10. Flexión con respecto al eje horizontal combinada con fuerza axial vertical (AIS, 2017).

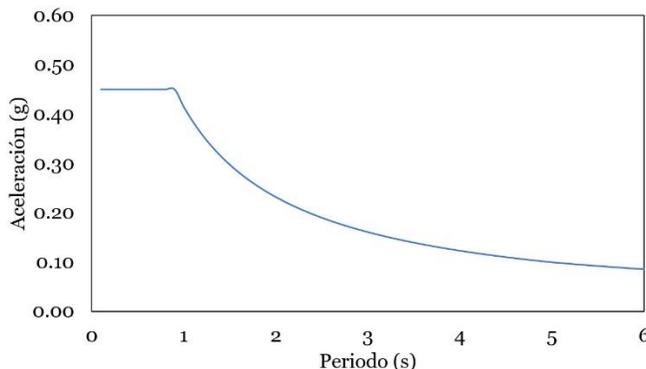
Figura 11. Espectro de diseño para vivienda en Cota- Cundinamarca

Se tuvo en cuenta la recomendación realizada por el documento AIS-610-EP2017, donde la fuerza sísmica se calcula sólo con la meseta del espectro de aceleraciones y con un coeficiente de reducción de la fuerza sísmica R mencionado previamente.

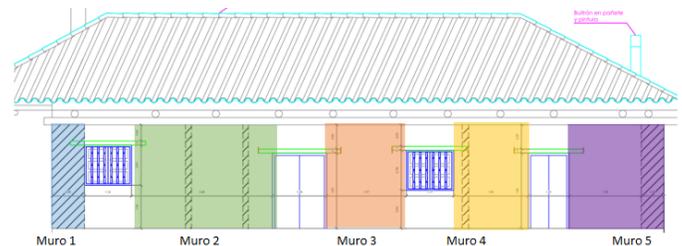
De acuerdo a los lineamientos establecidos por la norma AIS-610-EP-2017, cada muro o machón se identifica como un segmento vertical, limitado por sus costados por aberturas o por una abertura o un borde (AIS, 2017), como por ejemplo tramos de muros entre 2 ventanas o entre una ventana y una puerta. En la Figura 12 mediante distintos colores se muestra la división de una de las fachadas de los muros de la edificación de un piso.

Figura 12. Fachada a evaluar los índices de sobre-tensión de muros existente – Casa de 1 piso.

Como resultado se obtuvo para la vivienda de 1 piso, que los índices de sobre-tensión (demanda dividida la resistencia) en el eje y son mayores a 1, tanto para cortante como para momento. De la misma manera, cuando se repitió el análisis en el eje x se obtuvo que todos los muros fallarían por volcamiento, debido a que al calcular el coeficiente Re éste es mayor a 0.33. Estos índices superiores a 1.0 son un indicativo de la vulnerabilidad de la edificación y que al momento de un evento sísmico presentan una alta probabilidad de colapso.

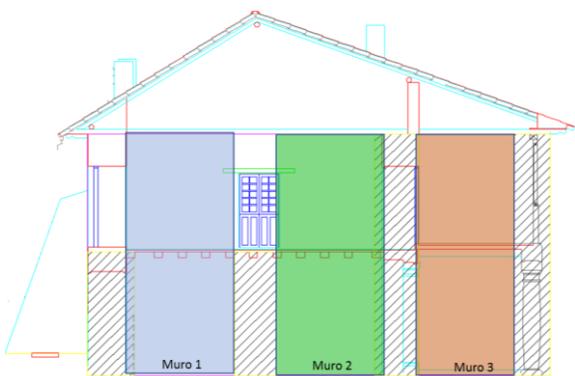
Se realizó el mismo análisis en la vivienda de 2 pisos (Figura 13), donde a diferencia de la casa de 1 piso se evidencio que al ser una casa de mayor altura, es más probable que los muros fallen por volcamiento. Se evidenció que, al momento de calcular la resistencia a la compresión de los muros al ser sometidos a carga axial sin excentricidad, el factor Re previamente mencionado en un 99% de los muros presenta valores superiores a 0.33, lo que demuestra la inestabilidad de estos y la alta probabilidad de falla por volcamiento.

Figura 13. Fachada a evaluar los índices de sobre-tensión de muros existente - Casa de 2 pisos.

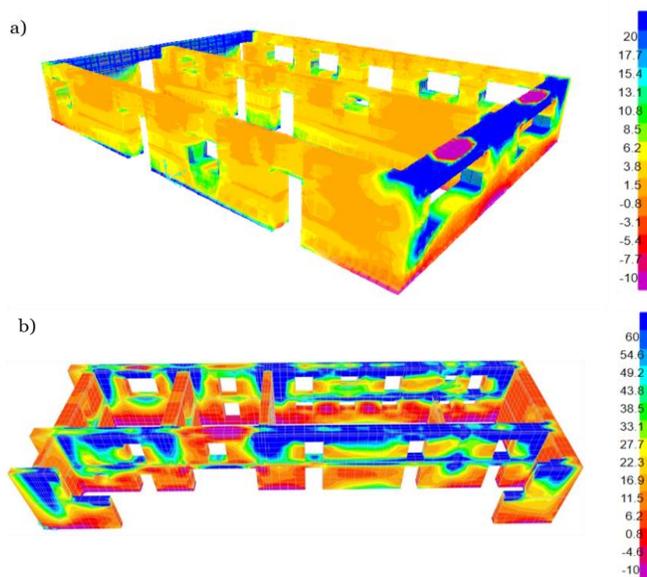
Se iniciaron los análisis de las edificaciones sin reforzamiento, haciendo una revisión de las tensiones en los muros, en la Figura 14 se muestran las tensiones S_{22} (Esfuerzos de compresión axial-flexo compresión) obtenidos en los muros de tierra apisonada de las casas de uno y dos pisos.

Figura 14. Tensión S_{22} en muros a) Casa de 1 piso b) Casa de 2 pisos

Se evidenciaron tensiones superiores a 60 kPa tanto para la casa de 1 piso como para la casa de dos pisos, estas se muestran en color azul en la Figura 14, los esfuerzos altos se presentan principalmente cerca a vanos de puertas y ventanas, unión entre muros y zonas altas de muros. No obstante, para establecer cómo es la distribución de las tensiones en los muros para la edificación de 1 y dos pisos, se llevó a cabo un análisis estadístico que se muestra en la Figura 15.

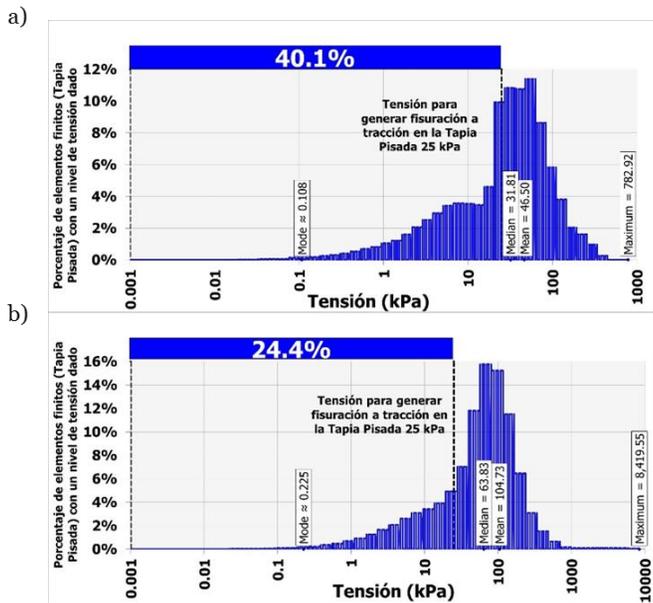
Para ello se determinaron las tensiones principales de cada punto material mediante el análisis en Matlab®, con base en los resultados de tensiones axiales y a cortante de la envolvente de combinaciones de carga estudiadas. En la Figura 15 se presenta el histograma de frecuencias de la tensión principal mayor de cada punto material del modelo de elementos finitos. Debido al amplio rango de valores que toman las tensiones, el histograma tiene una escala logarítmica en el eje x. Considerando que de acuerdo con la referencia (Bran & Suesca, 2021) la resistencia a la flexo tracción de la Tapia Pisada sin refuerzo está entre 20 y 25 kPa, se observa en la Figura 15 que el 59.9 % de los elementos finitos de la edificación de 1 piso superan este valor y que el 75.6% de los elementos finitos de la edificación de 2 pisos presentan tensiones máximas superiores a dicho valor.

Figura 15. Histograma de frecuencias de la tensión principal mayor a) Casa 1 Piso sin refuerzo, b) Casa 2 pisos sin refuerzo

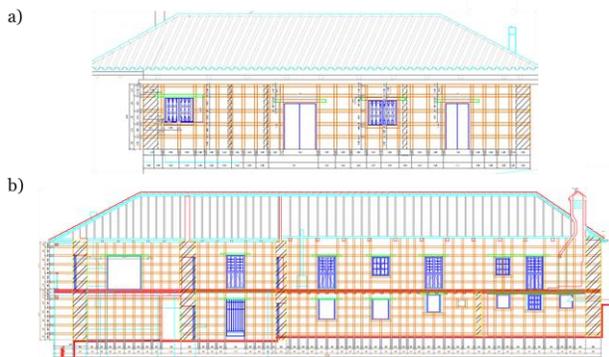
Para realizar un análisis de sensibilidad, el reforzamiento con platinas de acero se planteó para tres cuantías diferentes: una cuantía de acero igual a la de AIS 610, una cuantía del doble de AIS 610 y una cuantía de la mitad de AIS 610. En la norma AIS 610 se establece que la cuantía normal corresponde a platinas de acero de 100 mm de ancho y 6.35 mm de espesor cada metro, de tal manera que una cuantía del doble de la especificación corresponde a instalar las platinas cada 500 mm y una cuantía de la mitad de la especificación de AIS 610 implica instalar platinas del mismo tamaño, pero cada 2000 mm. En la Figura 16 se muestra el esquema de refuerzo de un muro de la fachada con platinas cada 500mm tanto para la edificación de un piso como de la edificación de dos pisos.

Figura 16. Esquema de reforzamiento cada 500 mm a) Casa de un piso, b) Casa de dos pisos

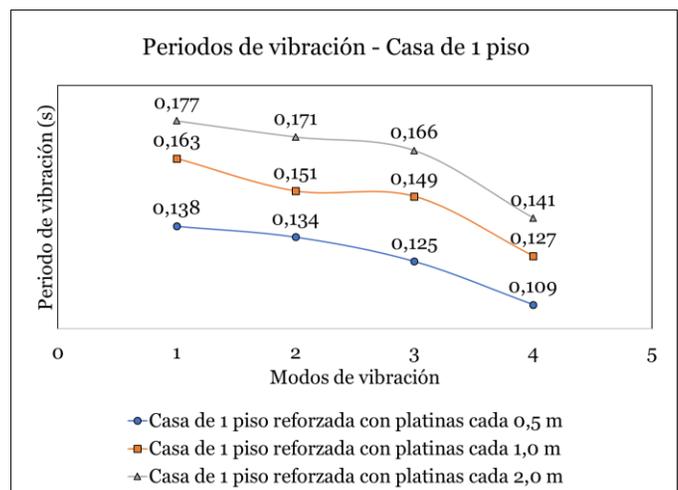
También se realizó una comparación de los periodos de vibración de cada una de las estructuras obteniendo los resultados que se evidencian en la Figura 17 y Figura 18 donde en el eje x se ubican los 4 modos iniciales, y en el eje y los periodos de vibración de la estructura, donde se evidencia que a medida de que incrementa el espaciamiento de las platinas, aumenta su periodo en segundos, ya que cuentan con mayor posibilidad de desplazamiento.

Figura 17. Periodos de vibración casa de 1 piso

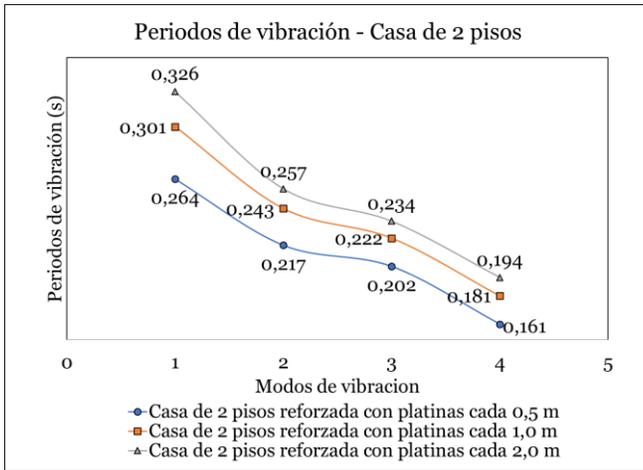
Figura 18. Periodos de vibración casa de 2 pisos.

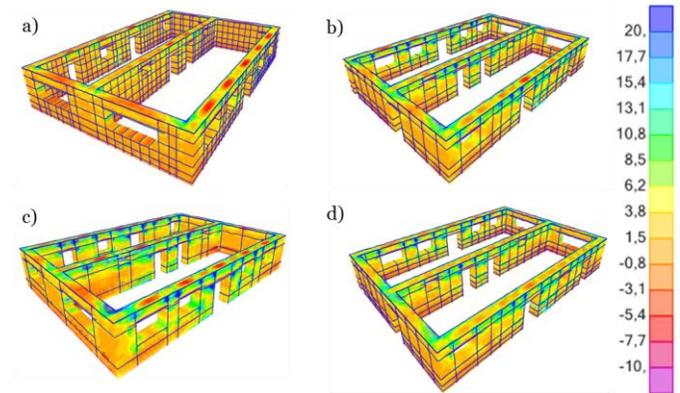
Figura 19. Tensiones S22 en muros modelo de 1 piso reforzado a) Espaciamiento de platinas a 0,5m, b) Espaciamiento de platinas a 1,0m, c) Espaciamiento de platinas a 2,0m, d) Espaciamiento a 1,0m con entramados de madera.

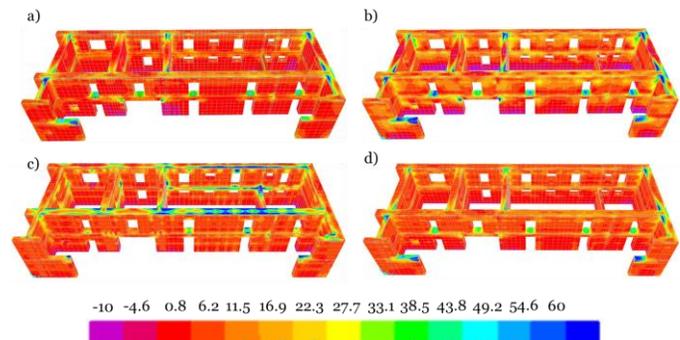
Figura 20. Tensiones S22 en muros modelo de 2 pisos reforzados a) Espaciamiento a 0,5m, b) Espaciamiento a 1,0m, c) Espaciamiento a 2,0m, d) Espaciamiento a 1,0m con entramados de madera

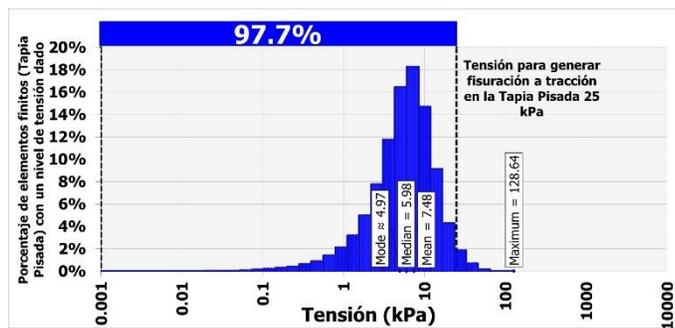
Figura 21. Histograma de frecuencias de la tensión principal mayor casa 1 piso con platinas a espaciamiento cada 0.5m

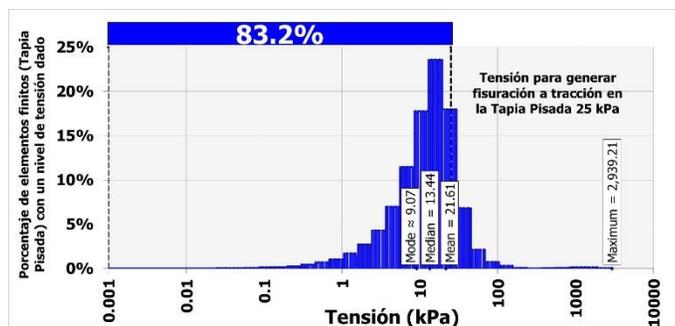
Figura 22. Histograma de frecuencias de la tensión principal mayor casa 2 pisos con platinas a espaciamiento cada 0.5m

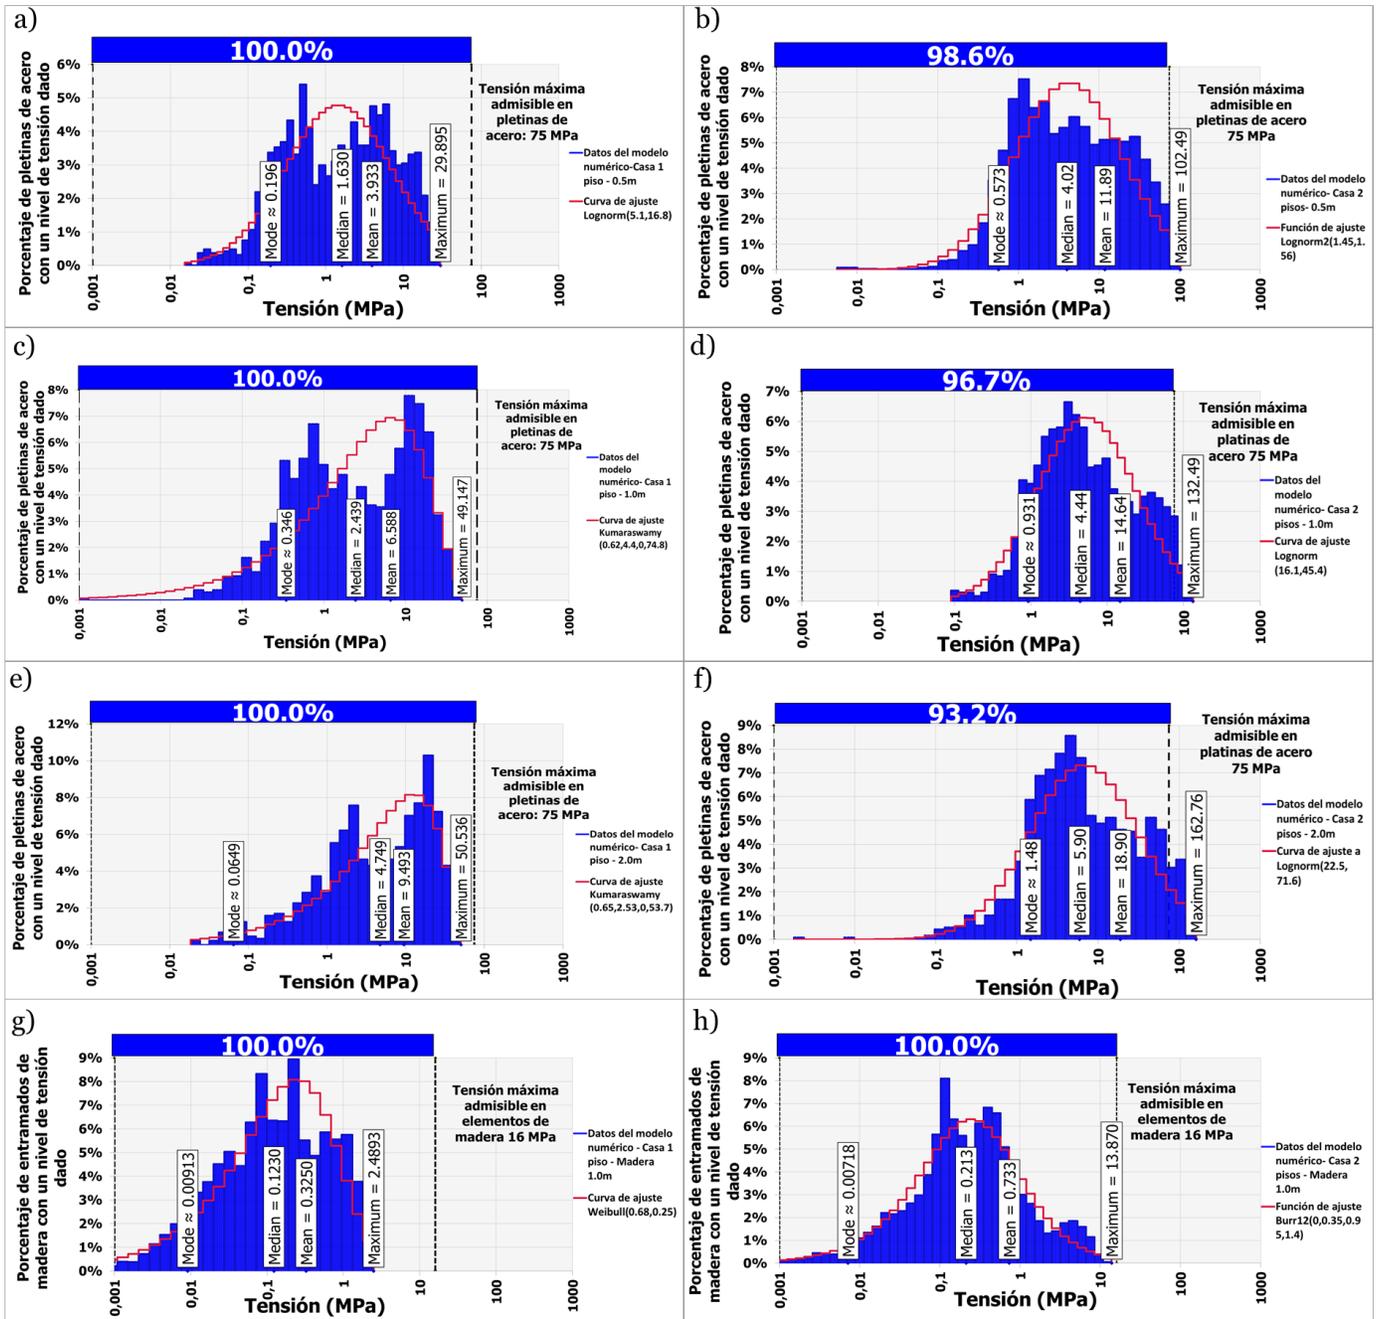
Para el caso de los modelos de las casas de 1 y 2 pisos reforzados con listones de madera (Figura 23g y 23h) se tuvo en cuenta el título G de la norma sismo resistente (AIS, 2010). Este análisis se realizó por el método de las tensiones admisibles (con las combinaciones de carga respectiva) en cuyo caso la tensión máxima axial de los elementos de madera no debe superar los 16 MPa, basado en el tipo de madera seleccionad para el reforzamiento. Al analizar los resultados, es claro que ninguno de los entramados de madera que sirven de refuerzo a la edificación de 1 y 2 pisos supera este valor límite.

Figura 23. Histogramas de frecuencias dispersión de tensiones de pletinas a) Casa 1 piso espaciamento 0.5m, b) Casa 2 piso espaciamento 1.0m, c) Casa 1 piso espaciamento 2.0m, d) Casa 2 pisos espaciamento 0.5m, e) Casa 2 pisos espaciamento 1.0m, f) Casa 2 pisos espaciamento 2.0m, g) Casa 1 piso reforzada con listones de madera espaciamento 1.0m, h) Casa 2 pisos reforzada con listones de madera espaciamento 1.0m.

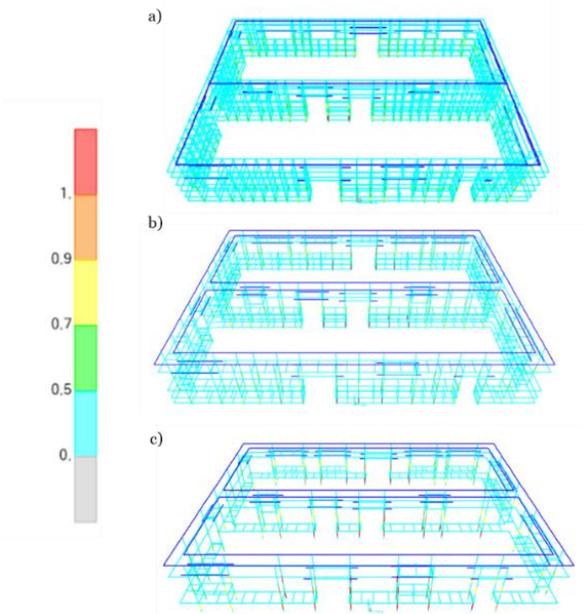
De manera complementaria, y para revisar el comportamiento del modelo numérico chequeando las pletinas con la norma (AISC, 2005) mediante el método LRFD, en la Figura 24 y Figura 25 se muestran los índices de sobre-tensión de las pletinas para cada uno de los espaciamentos analizados.

En color rojo se evidencian las pletinas que tienen índices superiores a 1.0 lo que indica que estas pletinas fallan a compresión y estarían presentando pandeo en el momento del evento sísmico.

Las pletinas que se muestran en color azul tienen índices entre 0 y 0,5 lo que indica que éstas no presentarían el fenómeno de pandeo. Es evidente que a medida que el espaciamento aumenta, la cantidad de pletinas con índices superiores a 1 aumenta.

Figura 24. Índices de sobre-tensión en platinas de acero del modelo de 1 piso a) Espaciamento a 0,5m, b) Espaciamento a 1,0m, c) Espaciamento a 2,0m

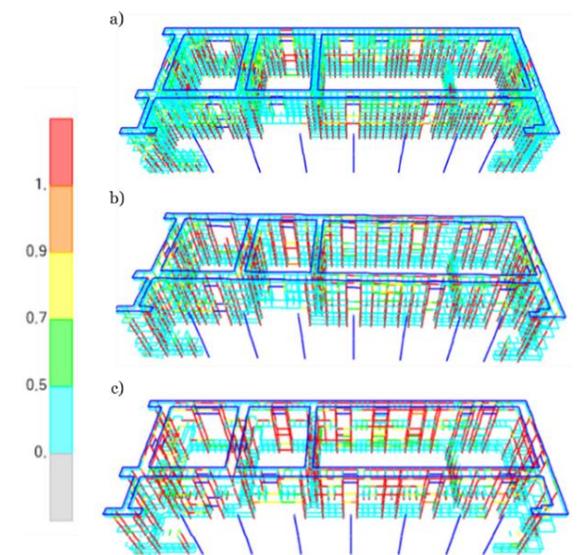
Figura 25. Análisis de índices de sobre-tensión en platinas de acero del modelo de 2 pisos a) Espaciamento a 0,5m, b) Espaciamento a 1,0m, c) Espaciamento a 2,0m

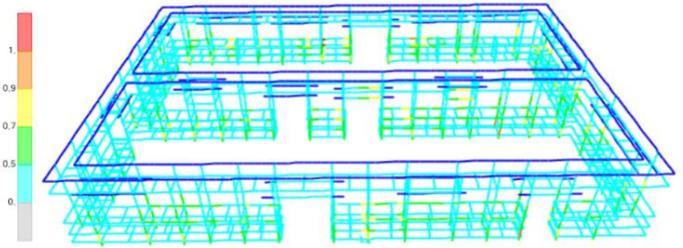
Debido a los resultados obtenidos en el modelo de la casa de 1 piso, se mejoró el modelo con espaciamento a cada metro (Figura 26). El proceso consistió en implementar 3 espesores diferentes de platinas (Tabla 9) con el fin de buscar minimizar costos de construcción y contar con un menor número de platinas con índices pequeños. Esto también permitió no tener platinas con índices superiores a 1 como se evidencia en el histograma de frecuencias de la Figura 28.

mayores pero conservando los límites superiores. Esta mejor distribución del esfuerzo se logró disminuyendo el espesor de las platinas instaladas en sentido horizontal y aumentando el espesor de las platinas que están cerca de ventanas y puertas.

Figura 26. Análisis de índices de sobre-tensión en platinas de acero del modelo de 1 piso a espaciamento de 1,0m optimizado.

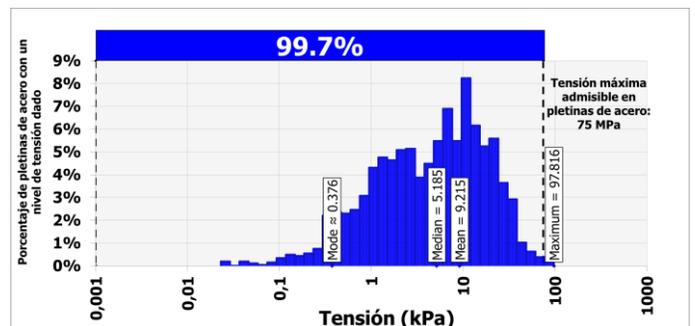
Figura 27. Histogramas de frecuencias dispersión de tensiones de platinas.

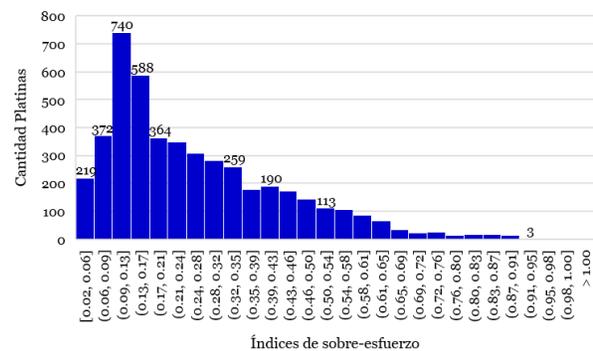
Figura 28. Histograma de frecuencias de índices de sobre-tensión de platinas modelo a espaciamento de 1,0m vivienda de 1 piso optimizado
