# Análisis experimental de elementos de confinamiento para la rehabilitación de edificaciones patrimoniales en tapia pisada.

Ruiz D.<sup>a</sup>, Bran C.<sup>a</sup>, Suesca D.<sup>a</sup>, Restrepo M.<sup>a</sup>, Alvarado Y. <sup>a</sup>, Barrera N. <sup>a</sup>.

<sup>a</sup> Pontificia Universidad Javeriana, Colombia, Carrera 7 No. 40-62, Bogotá 110231, Colombia

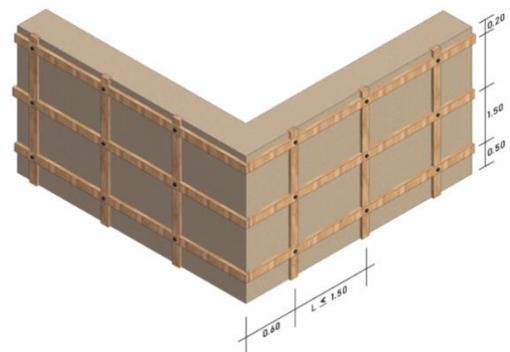
Figura 1-Esquema de refuerzo con elementos de confinamiento.

Estas técnicas de reforzamiento han generado buenos resultados en la mejora del comportamiento de los muros cuando se someten a esfuerzos originados por cargas perpendiculares y paralelas al plano del muro (cortante y flexión). La presente investigación se centra en la alternativa de refuerzo basada en elementos de confinamiento con elementos de acero. Dichos elementos consisten en platinas de 100 mm de ancho y 6.35 mm de espesor instalados en ambas caras de los muros y tanto en dirección vertical como en dirección horizontal. (Ver figura 1).

De esta manera se configuran sistemas de anillos horizontales y verticales que confinan los muros a la vez que aportan resistencia a la flexo-tracción y al cortante. De acuerdo con el Decreto N°2113 de 2019, 2019 la máxima distancia horizontal y vertical de las platinas de refuerzo es de 1000 mm. Una parte fundamental del sistema de refuerzo son los pernos pasantes espaciados máximo cada 500 mm.

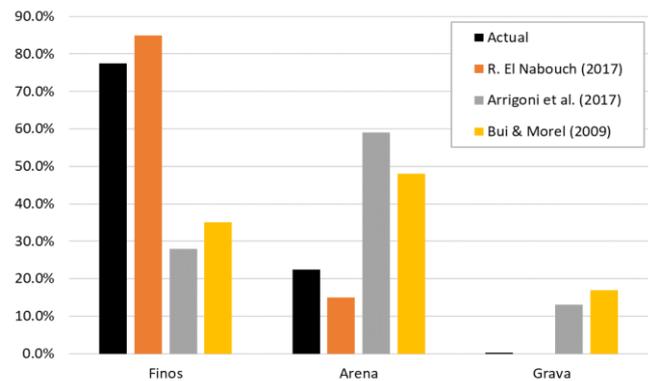
Figura 2- Distribución granulométrica para tapia pisada: valores usados por (EL Nabouch, 2017), (Arrigoni et al., 2017) y (Q. B. Bui & Morel, 2009).

Sin embargo, para este tipo de mezclas se vuelve relevante la presencia de un alto porcentaje de partículas finas como las arcillas y limos (<0.002mm) ya que, estas partículas tienden a proporcionar cohesión a la mezcla de tierra y a conformarse como el único material con propiedades aglutinantes entre las demás partículas de suelo. (Ávila et al., 2021). La figura 2 relaciona los valores obtenidos en la presente investigación con la distribución del tamaño de partículas de otras investigaciones que confirman la importancia de asegurar un porcentaje alto entre arcillas y arenas en la mezcla.

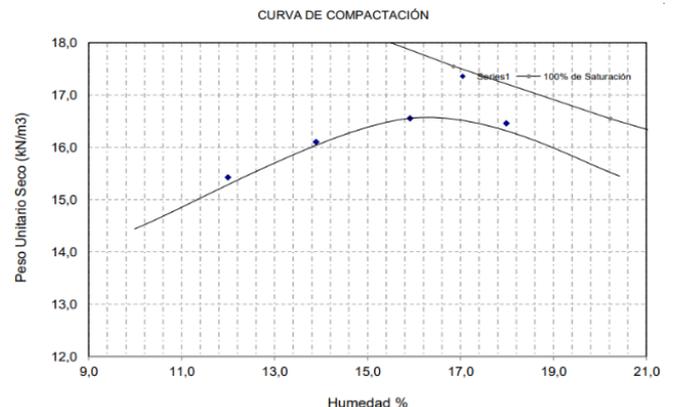
Figura 3 - Curva de compactación Proctor modificado

Por otra parte, el contenido de humedad del suelo es una de las variables que modifican el comportamiento mecánico de la tapia pisada. Para la investigación se realizaron ensayos de compactación Proctor modificado obteniendo un porcentaje de humedad óptima de 16.7%, como se observa en la Figura 3.

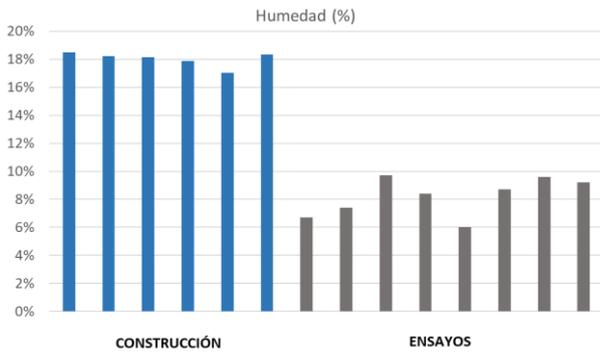
Figura 4 - Contenido de humedad para muestras durante construcción y durante etapa de ensayos

Como se observa en la Figura 4, los valores de humedad obtenidos durante la construcción de las probetas fueron similares al porcentaje de humedad óptima obtenido por el método de compactación Proctor.

Sin embargo, estas probetas estuvieron por 28 días en una etapa de secado en la que la humedad se disminuyó produciendo así una ganancia de la resistencia de los elementos.

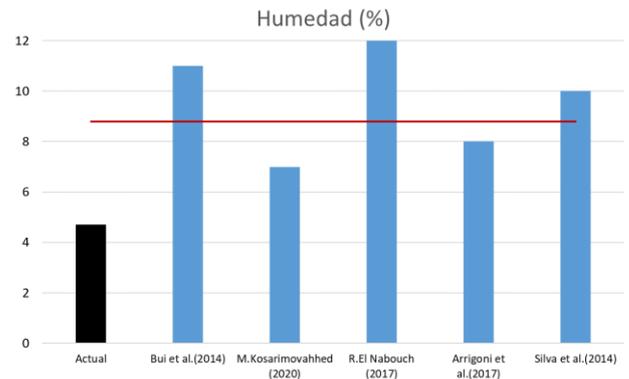
Figura 5 - Contenido de humedad para tapia pisada: valores usados por (T. T. Bui et al., 2014), (Kosarimovahhed & Toufigh, 2020), (EL Nabouch, 2017), (Arrigoni et al., 2017) y (R. A. Silva et al., 2014)

En la Figura 5 se muestra una comparación entre los valores obtenidos en la literatura del contenido de humedad respecto al promedio de las humedades obtenidas en el momento de realizar los ensayos.

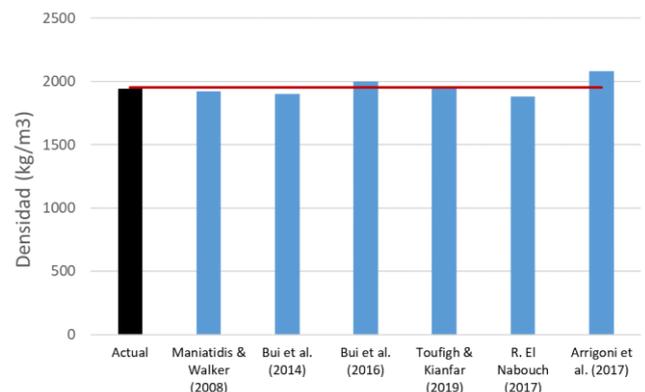
Figura 6 - Densidad de la tapia pisada: valores usados por (Maniatidis & Walker, 2008), (T. T. Bui et al., 2014) (T. T. Bui et al., 2016), (Toufigh & Kianfar, 2019), (EL Nabouch, 2017), y (Arrigoni et al., 2017).

Para el caso de la investigación, se logró obtener un valor medio de densidad seca de 1940 kg/m<sup>3</sup> el cual se encuentra dentro del rango de los valores de densidades reportados por otras investigaciones.

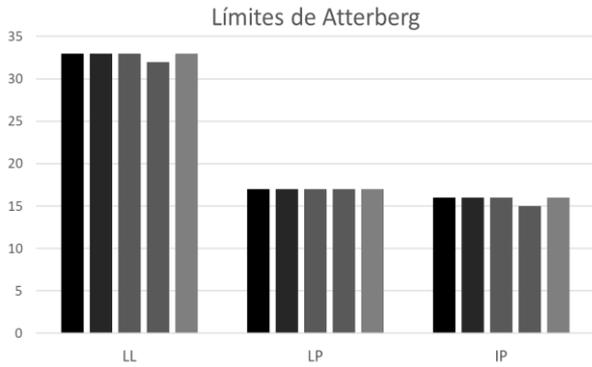
Figura 7 - Límites de Atterberg para la tapia pisada

Finalmente, se realizaron ensayos para obtener los límites de consistencia o límites de Atterberg del suelo. Debido al alto contenido de fino que presenta el material utilizado, se obtuvieron valores representativos de este tamaño de partículas. (Ver Figura 7).

El índice de plasticidad reportado para el material evidencia un material gobernado por arcillas que aportan una plasticidad y compresibilidad intermedia.

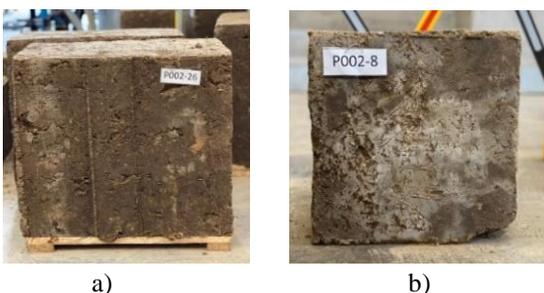
Figura 8 - Especímenes para ensayos de caracterización mecánica: a) Compresión, b) Corte Directo

Las probetas por ensayar se construyeron utilizando tapias de madera y conformando capas de 10 cm de espesor, posteriormente, fueron dejadas en etapa de secado durante al menos 28 días desde su construcción.

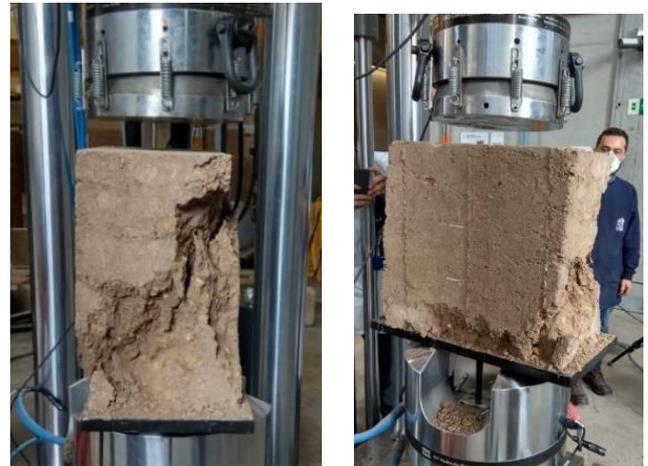
Figura 9 - Ensayo a compresión en muretes de tapia

El ensayo a compresión se ejecutó en la máquina universal de ensayos MTS que se encuentra en los laboratorios de ingeniería de la Pontificia Universidad Javeriana a la cual fue necesario instalarle una placa de acero en la parte inferior como aditamento que funcionó como soporte o base para las probetas de tapia.

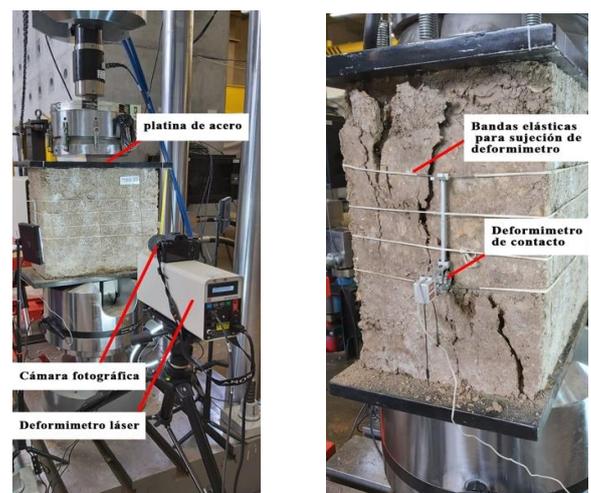
Figura 10 - Instrumentación para ensayo de compresión

El ensayo consiste en aplicar carga axial controlada a cada uno de los muretes y recopilar información por medio de los instrumentos de medición (extensómetro de contacto y laser) con los cuales se obtuvieron gráficas de esfuerzo vs deformación que permitieron caracterizar mecánicamente el material. En la figura 10, se muestra el procedimiento de instrumentación de las probetas y uno de los casos de falla generalizados en el ensayo.

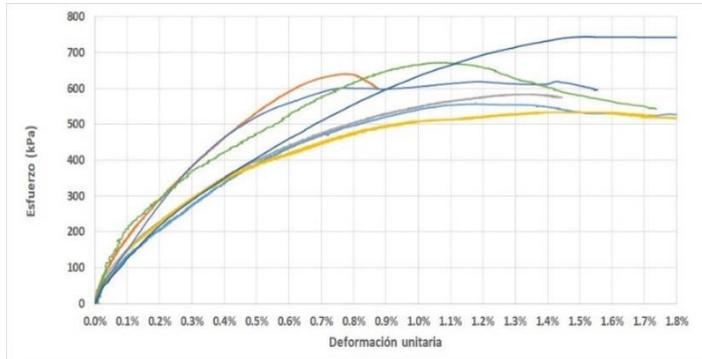
Figura 11 -Resultados de la resistencia a compresión en probetas de tapia pisada

resistencia a la compresión confinada, aunque con una dispersión significativa.

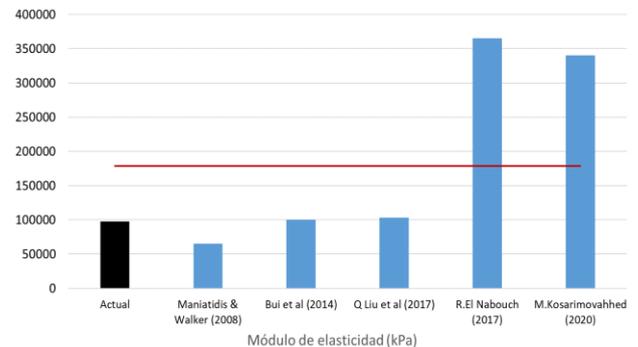
Figura 13 - Modulo de Young para la tapia pisada: valores usados por (T. T. Bui et al., 2014; EL Nabouch, 2017; Kosarimovahhed & Toufigh, 2020; Maniatidis & Walker, 2008; Qiang & Liping, n.d.).

Por otra parte, también fue posible obtener el módulo de Young del material, el cual se obtiene con

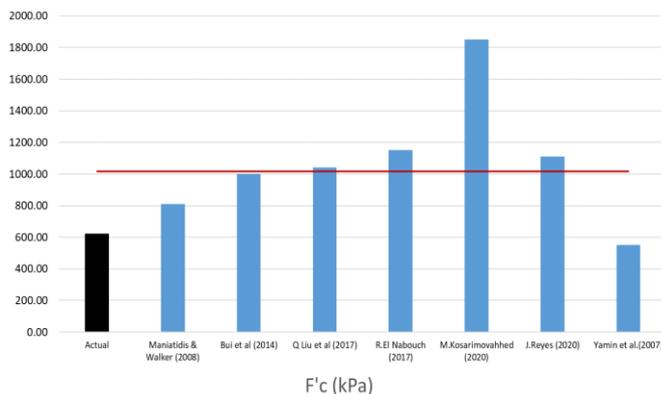
Figura 12 - Resistencia a la compresión para tapia pisada: valores usados por (T. T. Bui et al., 2014; EL Nabouch, 2017; Kosarimovahhed & Toufigh, 2020; Maniatidis & Walker, 2008; Qiang & Liping, n.d.; Reyes et al., 2020).

De hecho, Q. Bui et al., 2009 realizaron ensayos de compresión confinada para diferentes tamaños de probetas, concluyendo que la resistencia a la compresión obtenida con probetas pequeñas era mayor que la arrojada por las probetas de grandes escalas (las cuales representan de manera más acertada el comportamiento de un muro en tapia pisada en escala real).

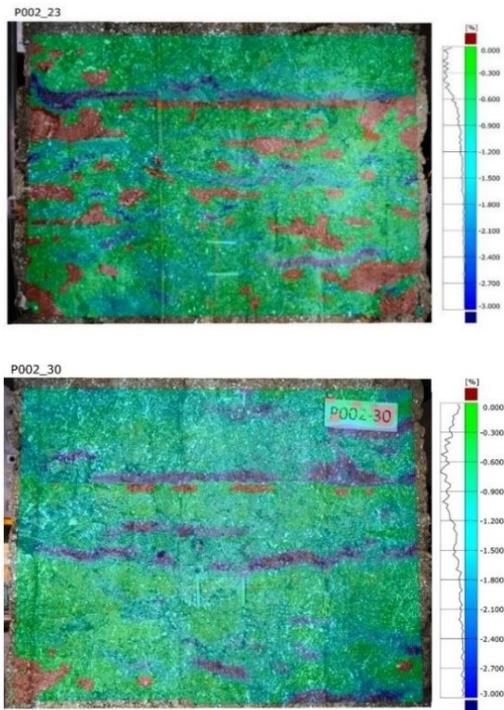
Figura 14 - Distribución de deformaciones en ensayos a compresión (Probetas 002\_23 y 002\_30)

Adicionalmente, con ayuda de cámaras fotográficas fue posible registrar la distribución de deformaciones que se presentaron durante el ensayo a compresión. La figura 14 evidencia para el caso de dos probetas que la alta heterogeneidad del material dificulta registrar un patrón de deformaciones en la sección de los muros. Esto demuestra entre otras cosas, la gran dispersión que han arrojado los resultados obtenidos por diferentes autores, además, evidencia la importancia de asegurar un adecuado proceso constructivo de los muros ya que las mayores concentraciones de deformaciones se localizan principalmente a lo largo de las capas de compactación de los elementos.

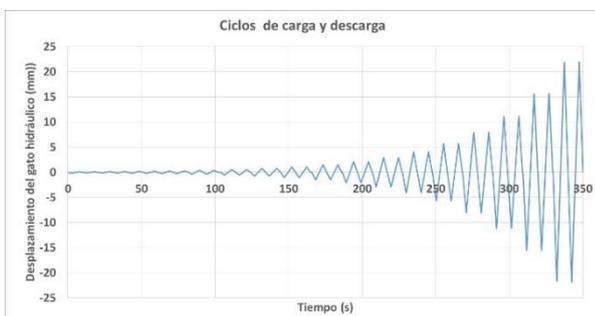
Figura 15 - Protocolo de carga cíclica para ensayo de corte directo

En cuanto al ensayo de corte directo, este se realizó utilizando un montaje con dos actuadores MTS, uno para aplicar carga vertical y otro para aplicar la carga horizontal que genera el corte en la probeta. La carga vertical se mantuvo constante y se usaron tres diferentes esfuerzos axiales, dentro del rango de los esfuerzos por carga gravitacional al que están sometidas las edificaciones de 1 y 2 pisos en tierra. Posteriormente se aplicó una carga cíclica por control de desplazamiento para generar los esfuerzos cortantes en los especímenes. Este desplazamiento se obtuvo del protocolo de carga FEMA 461 como se observa en la figura 15.

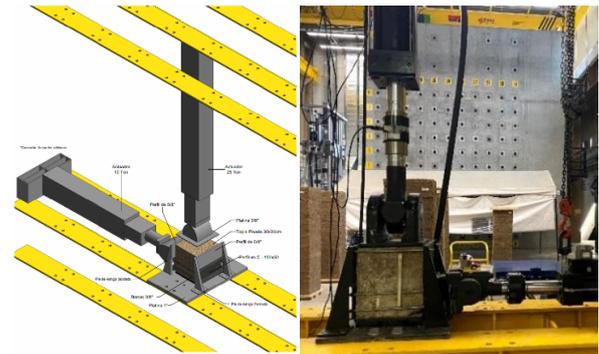
Figura 16 - Protocolo para ensayo de corte directo

Esta carga se aplicó por medio de un actuador hidráulico con una capacidad máxima de 10 Toneladas. Adicionalmente, se aplicó una carga axial en la probeta utilizando un actuador hidráulico con una capacidad máxima de 25 Ton (Ver figura 16).

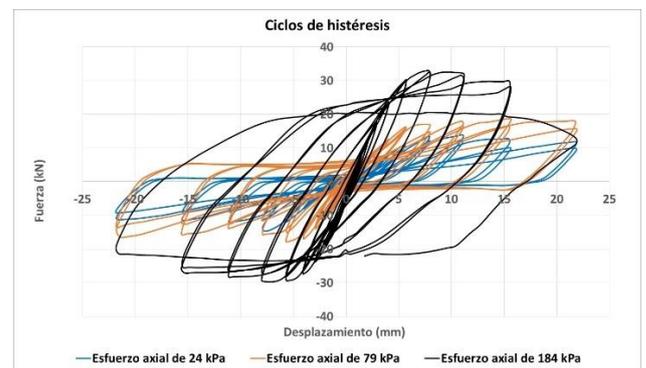
Figura 17 - Ciclos de histéresis para probetas de tapia pisada

Debido a que el ensayo a corte directo se realizó aplicando cargas cíclicas en las probetas, fue posible obtener los ciclos de histéresis para los diferentes escenarios de carga axial que se ensayaron.

La figura 17 demuestra que las probetas ensayadas con la mayor carga axial (184 kPa) presentan una mayor área encerrada dentro de la curva que se traduce en una mayor capacidad de disipación de energía. Por otra parte, a diferencia de las probetas con los menores esfuerzos axiales (24 kPa y 79 kPa), la probeta ensayada con el mayor esfuerzo (184 kPa) presenta un mecanismo de degradación de la rigidez distinto puesto que las pendientes para dichos ciclos tienden a ser más prolongadas y con una menor pendiente.

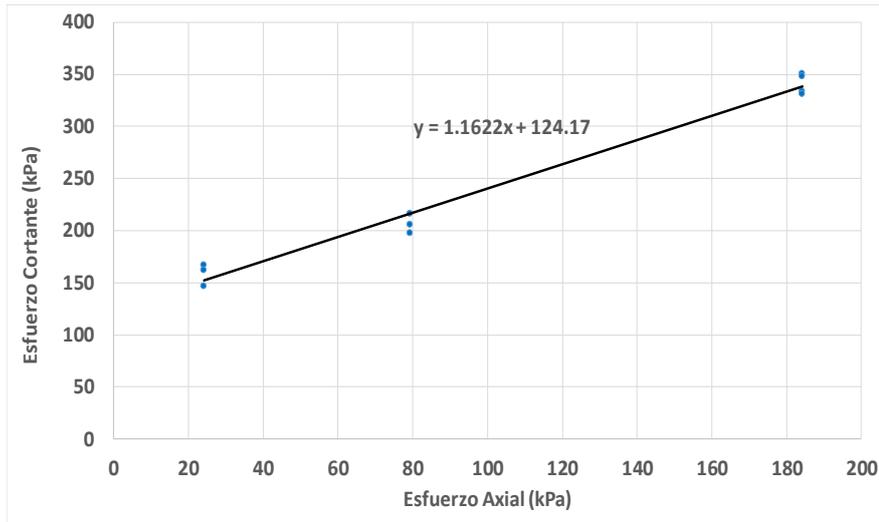
Figura 18 - Gráfica de esfuerzo cortante vs esfuerzo axial

En la tabla 5, se presentan los resultados obtenidos del ensayo de corte directo cíclico, para este ensayo se fallaron 10 probetas las cuales fueron agrupadas en 3 grupos correspondientes a un incremento en las cargas axiales de las mismas. De los resultados se logró obtener un ángulo de fricción de  $49^\circ$  y una cohesión de 124 kPa.

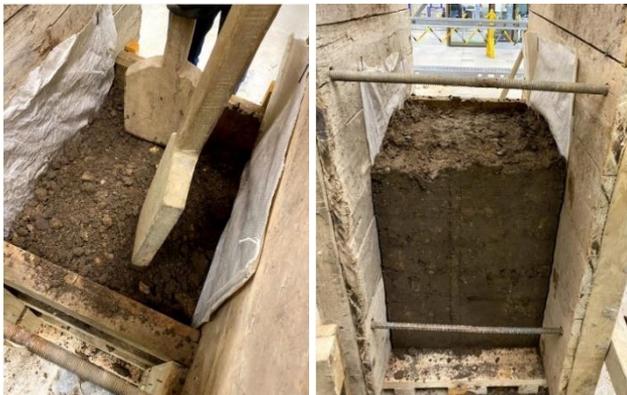
Figura 20 - Compactación de capas de tierra para muros

Las vigas fueron construidas compactando tierra en capas de 10 cm y utilizando tapias de madera, (Ver Figura 20) de manera que el proceso constructivo tuviera una gran similitud con los mecanismos artesanales de compactación con los que son construidas las viviendas de tapia pisada en el país. Adicionalmente, esta construcción fue llevada a cabo por maestros tapieros de la región quienes han dedicado su vida a la construcción de este tipo de edificaciones.

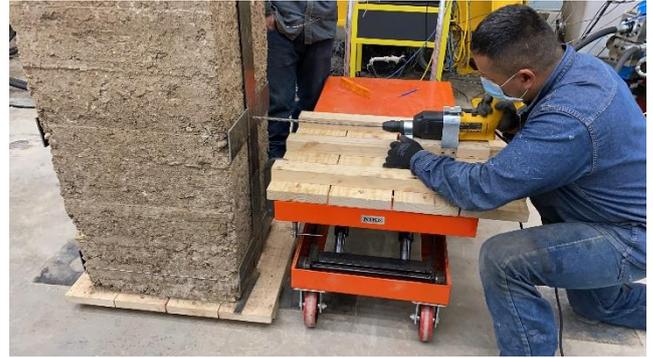
Figura 21 - Perforaciones en muros de tapia pisada

Para asegurar la correcta ubicación de los pernos de acero, en los muros de tapia fue necesario ubicar guías para taladrar el ancho total del muro, esto debido a que es importante asegurar una horizontalidad a lo largo de la perforación para que fuese posible soldar los pernos en las conexiones con las platinas.

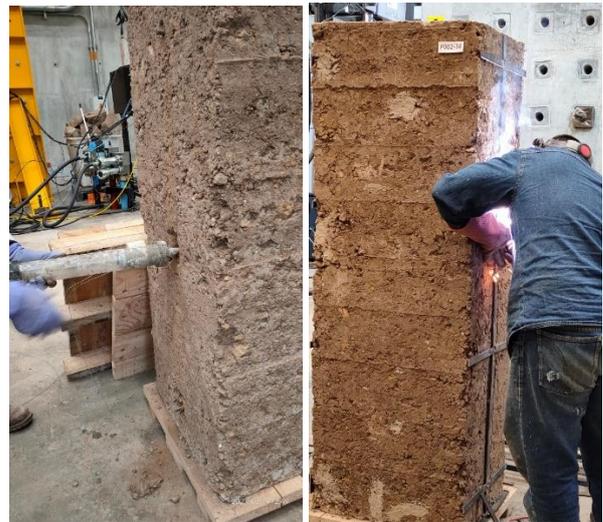
Figura 22 - Inyección de mortero en perforaciones y soldadura de conexiones entre pernos y platinas.

Una vez se conformaron todas las perforaciones de los muros, se procedió a realizar la instalación de los pernos de acero y a llenar los excesos de aire con mortero inyectado. La conexión entre los elementos de acero se realizó creando una soldadura en cada una de las aberturas por donde se conectaban los pernos a las platinas.

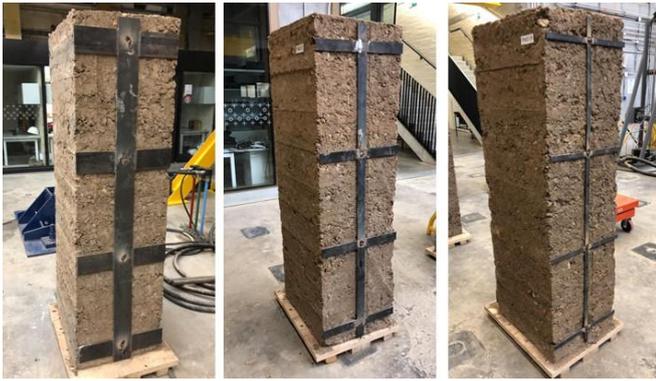
Figura 23 - Tipos de reforzamiento en muros de tapia pisada en función de la cuantía de acero requerida

La Figura 23 muestra el resultado final de la instalación de los elementos de confinamiento de las vigas correspondientes a los 3 tipos de cuantía a ensayar.

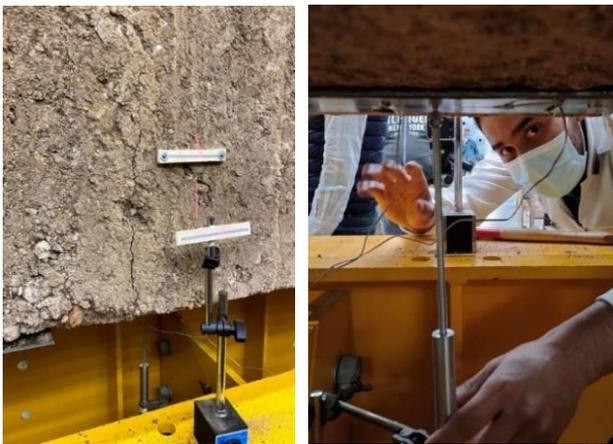
Figura 24 - Sensores de desplazamiento laser y LVDT

El ensayo a flexión se instrumentó utilizando deformímetros laser en una cara y un LVDT en la parte inferior para medir el desplazamiento de la viga, como se muestra en la Figura 24.

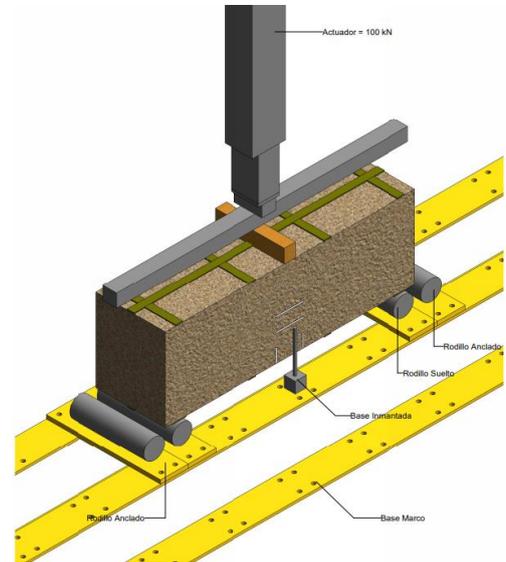
Figura 25 - Diseño del montaje experimental del ensayo a flexión.

Las vigas se apoyaron sobre rodillos que generen apoyos de primer grado y previendo que los entramados de acero se ubiquen sobre las caras de la viga en donde se aplicaron las cargas como se muestra en la Figura 25.

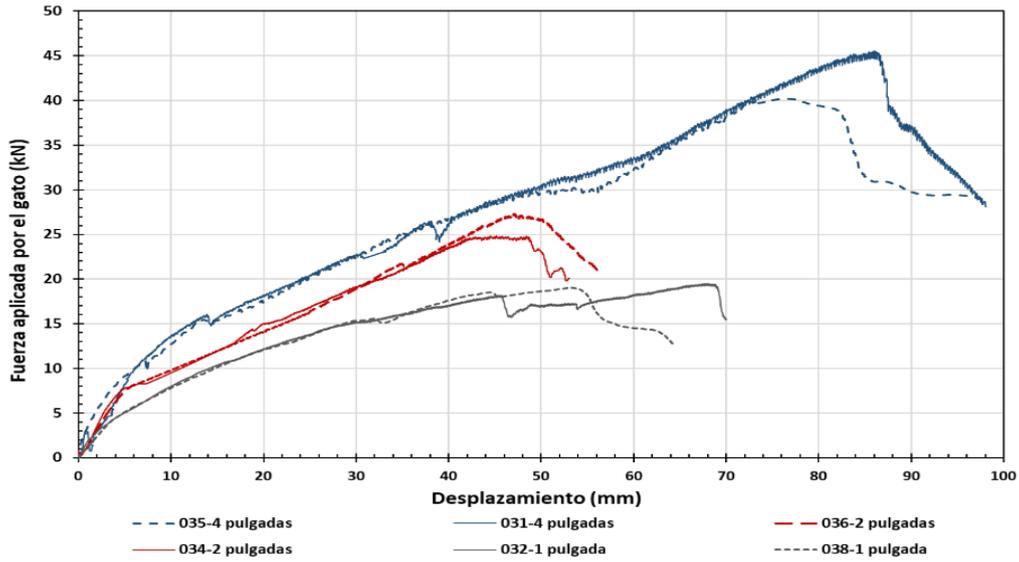
Figura 26 - Gráfica de fuerza vs desplazamiento para ensayos a flexión.

Por otra parte, se evidencia el gran beneficio de utilizar entramados de acero como alternativa de reforzamiento en muros de tapia pisada, ya que, incluso cuando se utilice una baja cuantía de acero la resistencia se incrementará en al menos 3 veces en comparación con muros sin ningún sistema de reforzamiento.

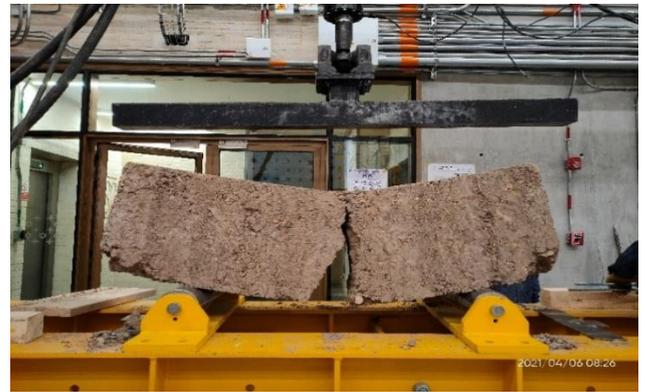
Figura 28 - Mecanismo de falla para vigas sin reforzamiento sometidas a flexión.

Por otra parte, para el caso de las vigas que no incorporaban platinas ni pernos de acero, no fue posible lograr obtener información con los instrumentos de medición, pues la resistencia a la flexión de este tipo de vigas apenas alcanzó a soportar el peso propio de las mismas cuando se apoyaron sobre apoyos separados 800 mm. Esto implica que la resistencia a la flexo-tracción de la Tapia Pisada sin refuerzo está en el orden de los 25 kPa. La figura 29 muestra el mecanismo de falla para estos tipos de vigas.

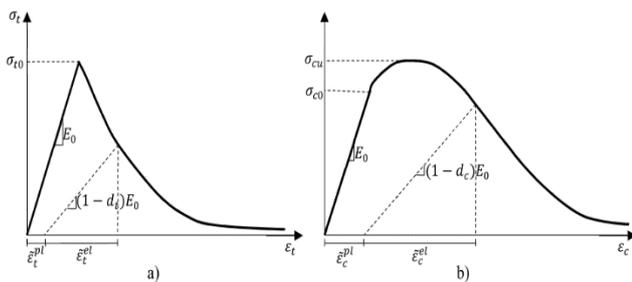
Figura 29 -Respuesta del modelo de daño plástico del concreto sometido a cargas uniaxiales: a) Tensión; b) Compresión. SIMULIA (2014).

El modelo de daño plástico está basado en la investigación desarrollada por Lubliner et al., 1989 con el cual se representa el comportamiento de daño del concreto en función de dos mecanismos de falla: la fisuración por tensión y el aplastamiento por compresión. Pese a que este modelo constitutivo se desarrolló en base a materiales como el concreto reforzado, es posible representar otros materiales (como la tapia pisada) debido a que este tiene una respuesta distinta cuando se encuentra sometido a esfuerzos de tensión uniaxial y de compresión uniaxial. (Reyes et al., 2019).

A diferencia de la teoría clásica de la plasticidad, este modelo supone que el daño se puede representar incorporando parámetros y variables independientes que modifiquen el módulo de elasticidad inicial a compresión y a tensión de los materiales (Juan David Sandoval Triana, 2018) (Ver Figura 30). Además, una característica importante de este modelo es que presenta una función de fluencia la cual es la responsable de limitar la respuesta elástica del material, esta superficie de fluencia está controlada principalmente por dos variables de endurecimiento: la deformación unitaria a tensión  $\tilde{\epsilon}_t^{pl}$  y la deformación unitaria a compresión  $\tilde{\epsilon}_c^{pl}$  (Hafezolzhorani et al., 2017).

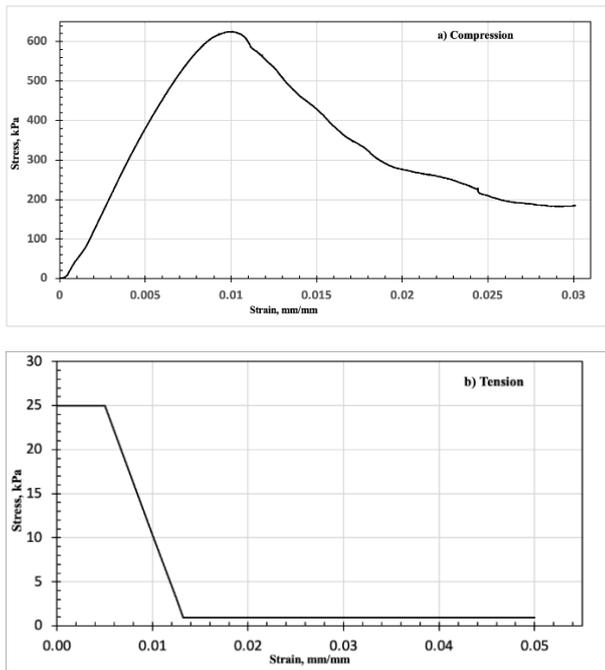
Figura 30 - Modelo constitutivo de esfuerzo vs deformación para la tapia pisada.

Esta calibración permitió que se pudieran comparar con mayor certeza los resultados obtenidos durante el ensayo a flexión en el laboratorio.

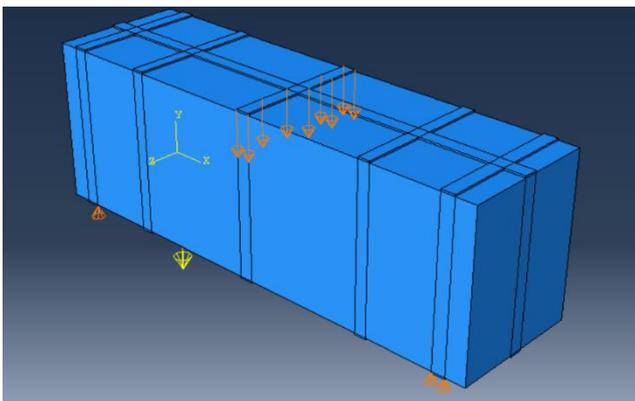
Figura 31- Condiciones de contorno de viga.

Por otra parte, las vigas fueron sometidas a esfuerzos flectores aplicando un desplazamiento de 10cm en la cara superior del elemento y ubicado en el centro de la luz no soportada por apoyos de primer grado, como se muestra en la Figura 32.

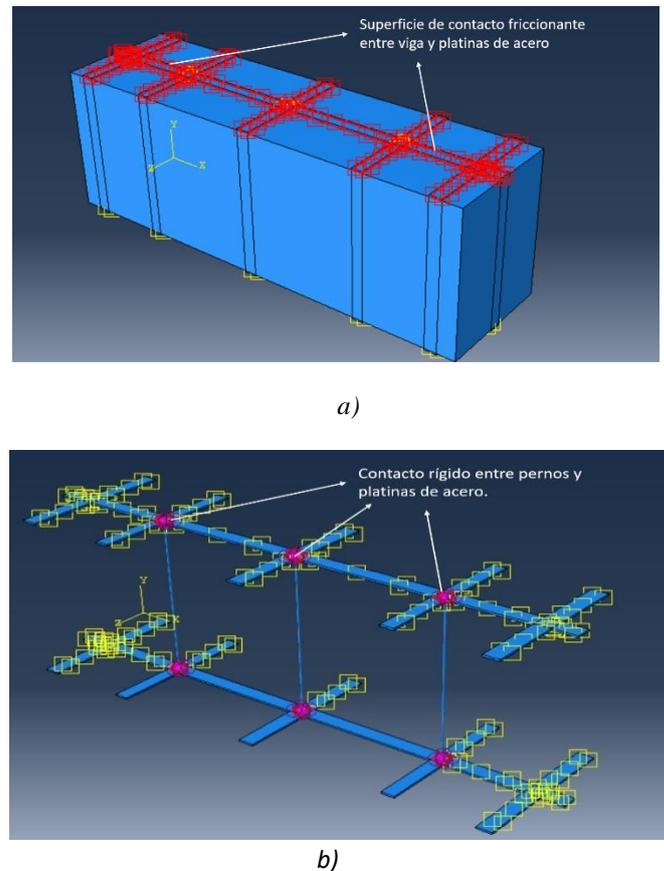
Figura 32 - Interacciones entre los elementos: a) Contacto friccionante entre viga y platinas, b) Contacto rígido entre pernos y platina.

restringe el desplazamiento de los elementos asemejando una soldadura. En la figura 33 se pueden observar las condiciones de contacto aplicadas a la modelación.

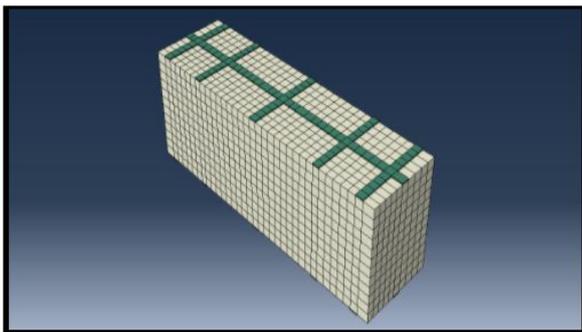
Figura 34 - Enmallado para modelo de viga reforzada

Para solventar este inconveniente se decidió modificar el enmallado de los elementos cambiando solo en las zonas de contacto entre las platinas y los pernos los elementos cúbicos por elementos prismáticos que permitieran una mejor interacción de los elementos en esta zona.

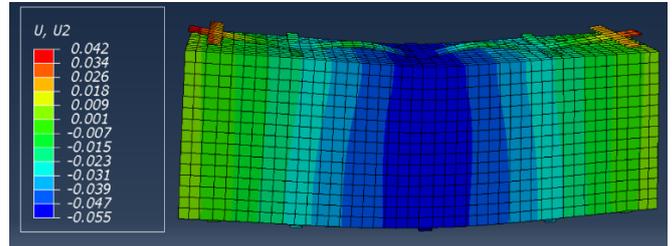
Figura 35 - Distribución de desplazamientos en viga reforzada en metros.

En la figura 36 se muestra el resultado de la distribución de desplazamientos para las vigas

reforzadas, en este análisis se puede evidenciar que las interacciones mencionadas anteriormente permiten que los elementos se desplacen y separen en las caras en donde se aplicaron los contactos friccionantes.

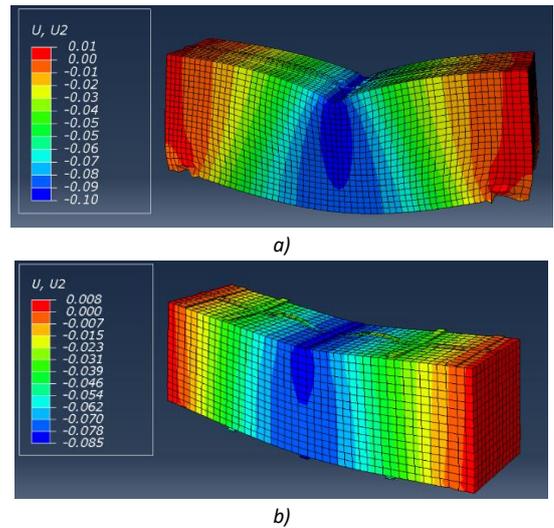
Figura 37 - Resultados de la modelación en elementos finitos para vigas en tapia pisada: a) Sin superficies de contacto, b) Con superficies de contacto.

Como se muestra en la figura 38, al incluirse en la modelación otras variables como el coeficiente de fricción entre los materiales se puede apreciar que la compatibilidad de deformaciones no se conserva, en este caso, se puede evidenciar que las platinas de acero sufren un desprendimiento de la superficie de contacto con la tierra y en las longitudes no soportadas con los pernos de conexión.
