**APORTES DE LA VIVIENDA UNIFAMILIAR EN LA PRIMERA
MODERNIDAD**

Gabriel Serrano, Bogotá

**PONTIFICIA UNIVERSIDAD JAVERIANA
FACULTAD DE ARQUITECTURA Y DISEÑO
CARRERA DE ARQUITECTURA**

2010

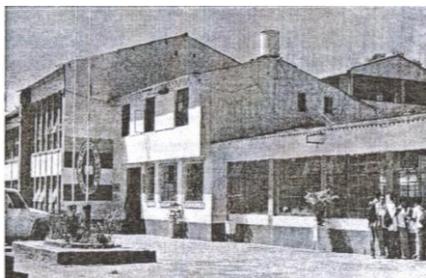
Colegio Olaya Herrera, Guateque (Juvenal Moya, 1946)

Las ideas de la modulación de la fachada principal, fueron modificadas para convertirse en una intervención rápida, que no va de acuerdo a la fachada original.

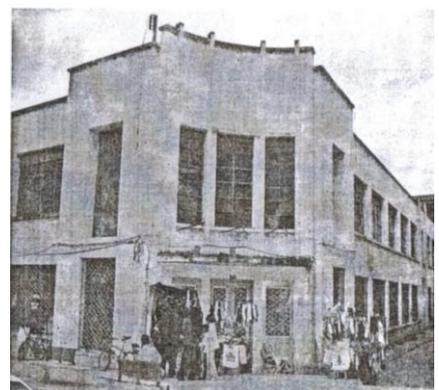
Correos y telégrafos, Duitama (Gabriel Solano y R. Rodríguez, 1949)

El edificio sur-oriental corresponde al diseño original del proyecto. Sin embargo se le han añadido algunos volúmenes en forma desordenada e irrespetuosa de acuerdo a lo que el arquitecto quería proyectar inicialmente.

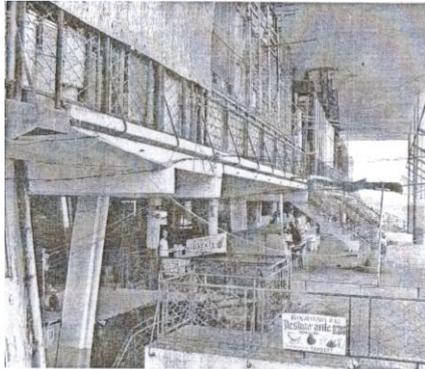
Plaza de mercado de Girardot (Leopoldo Rother, Guillermo González, 1946)

Considerado monumento nacional. Conserva la belleza y la sencillez con la que fue construido. Responde correctamente al clima de la región y permite la adecuada ventilación, aunque ha sido reducida por cerramientos de seguridad. Sin embargo le hace falta mantenimiento y está abandonada, lo que ocasiona desaseo y deterioro.

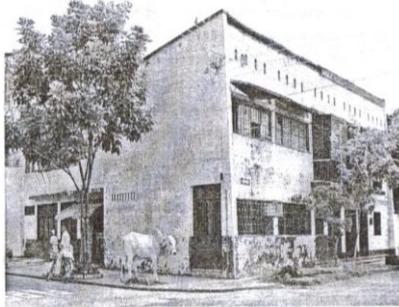
Edificio de correos, El Guamo (Franco Isaza, 1949)

Esta obra significó para la población del Guamo la llegada de los avances de la modernidad. El edificio se encuentra abandonado y en proceso de ruina.

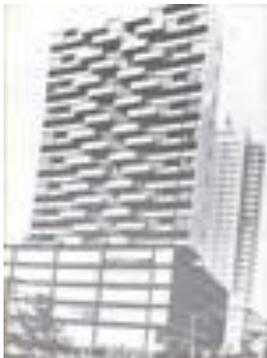
Edificio original

En la fachada principal del edificio se puede ver el deterioro y las modificaciones que ha tenido. Entre ellas están:

- Una gran pérdida del enchape en los paramentos de los balcones.
- Deterioro de la carpintería en madera.
- Cierre de balcones con cambio en el tipo y diseño de la carpintería.

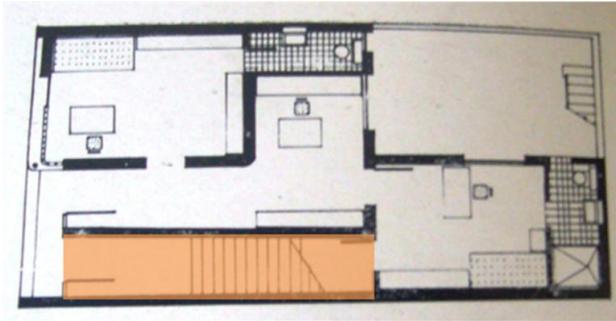
Circulación en primer piso

En cuanto a la casa Serrano, la circulación empieza en primer piso en un gran corredor que sugiere la entrada principal de la vivienda. Ésta inicia linealmente y a medida que va ascendiendo, se va transformando en una especie de espiral.

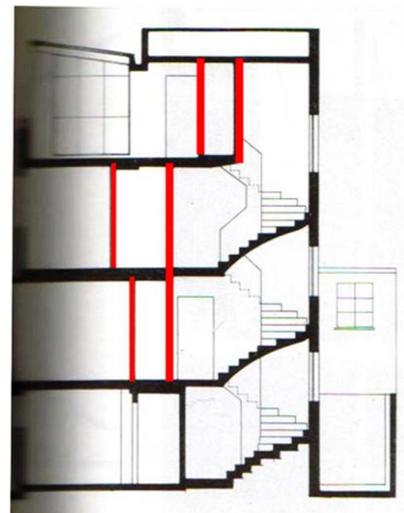
Corte transversal resaltando muros

La organización de los espacios en las tres viviendas se da mediante muros estructurantes, que al mismo tiempo cumplen una función de carga. En los cuatro pisos de la casa Gómez podemos ver un sector en el medio que pareciera funcionar como una crujía.

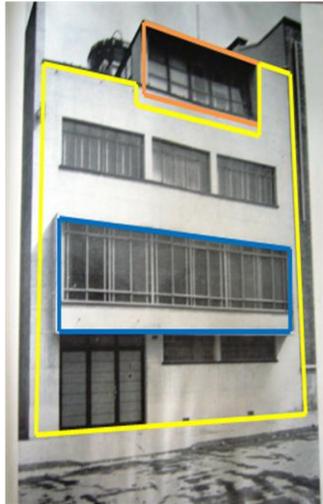
Casa Gómez

Se puede decir que la casa Gómez está compuesta por tres volúmenes: el primer gran volumen corresponde a casi la totalidad de la vivienda), el segundo es un volumen salido que corresponde al salón-comedor y el tercero corresponde a la sala de costura y la sala de juegos-estudio en tercer piso. La casa Serrano está compuesta por un solo volumen, que al mismo tiempo se convierte en el elemento más limpio de toda la obra. La casa Rafael Serrano está compuesta por dos volúmenes, claramente diferenciados, relacionados e implantados por la disposición del terreno. Al igual que en todas las obras de Gabriel Serrano, los volúmenes de estas viviendas son simples, prismáticos y ortogonales y se alejan de la simetría axial.

- Volumen 1
- Volumen 2
- Volumen 3

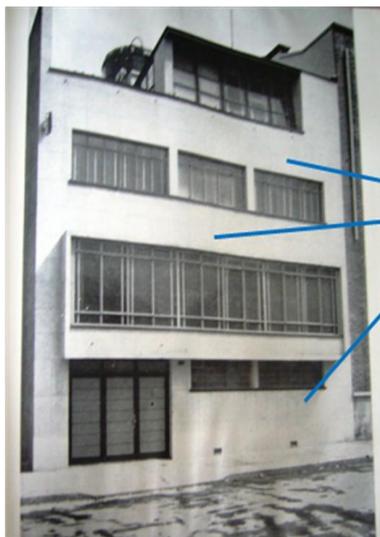
Módulos en
concreto

Así como la mayoría de las obras pertenecientes al lenguaje moderno, el concreto se utiliza como material estructural en las tres viviendas analizadas. La mayoría de los muros son de este material, así como las superficies, que parecieran ser elementos modulares. Se utiliza el acero para los vanos y los marcos de las ventanas, elementos más sofisticados (persianas) y la madera, especialmente en las vigas, techos, closets y pisos de las viviendas.

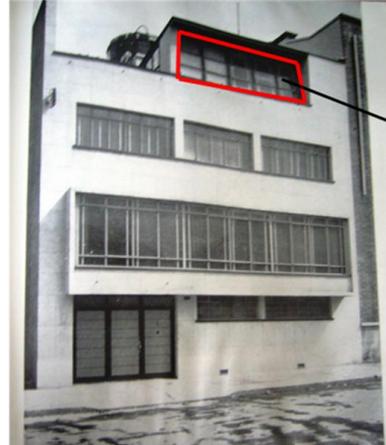
En la casa Gómez, la ventana aparece como elemento estructural: ventana portante, utilizada en el estudio del último piso. Esta característica es una

constante en la obra de Gabriel Serrano y aparece por primera vez en esta vivienda. En el caso de la vivienda Serrano, aparece la ventana inclinada, rematando el edificio (alcoba principal en tercer piso).

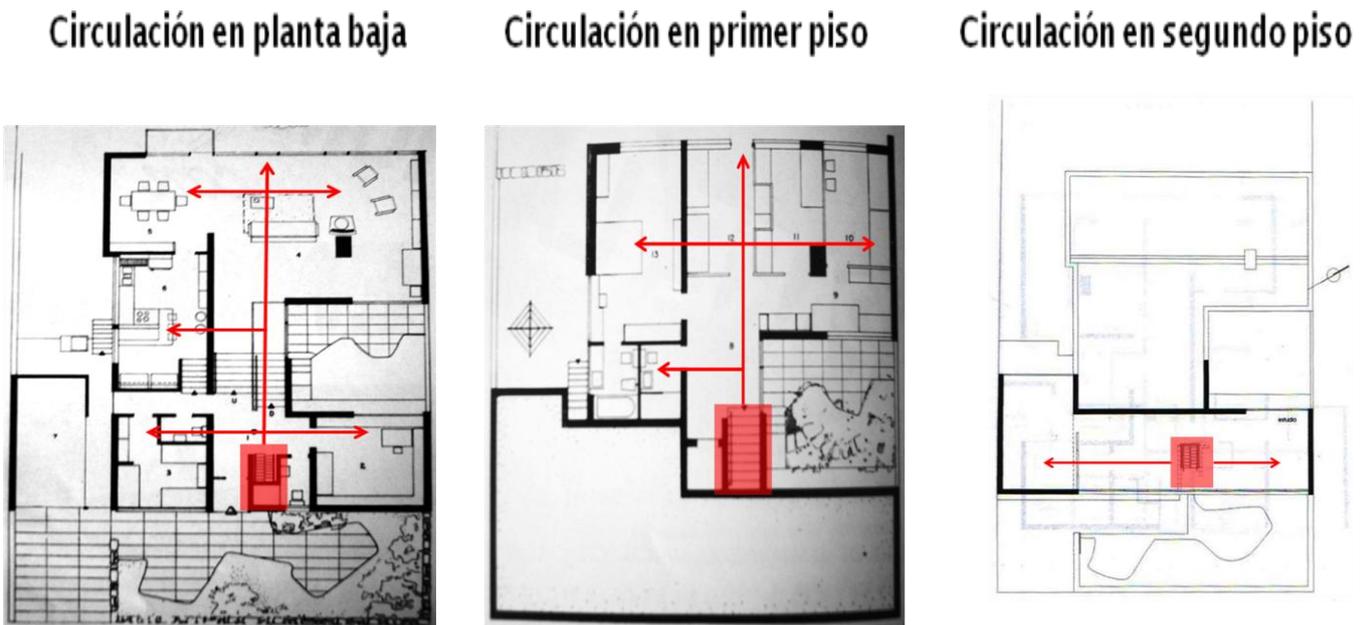
La circulación de la vivienda es claramente zonificada y se origina por la localización estratégica de elementos verticales (escaleras) que permiten el recorrido a través de la casa y reparten a cada espacio. (hall de distribución en 1 piso)

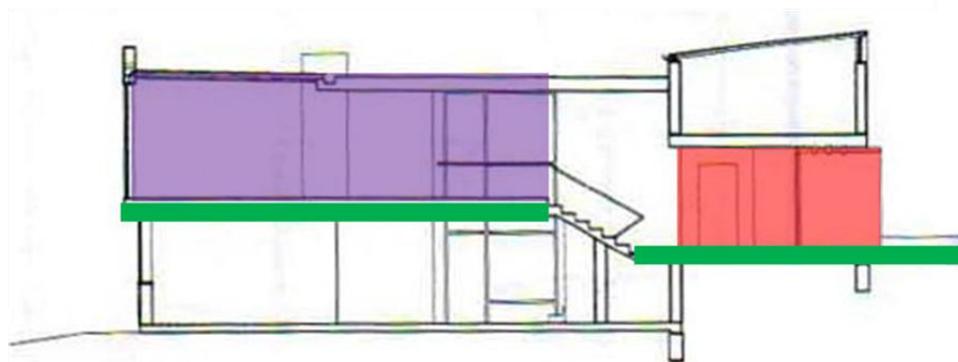
Los medios pisos son parte fundamental de la organización estructural de la vivienda ya que se relacionan con componentes ya mencionados que

estructuran la totalidad de la obra: la relación existente entre el interior y el exterior y el funcionamiento del jardín interior.

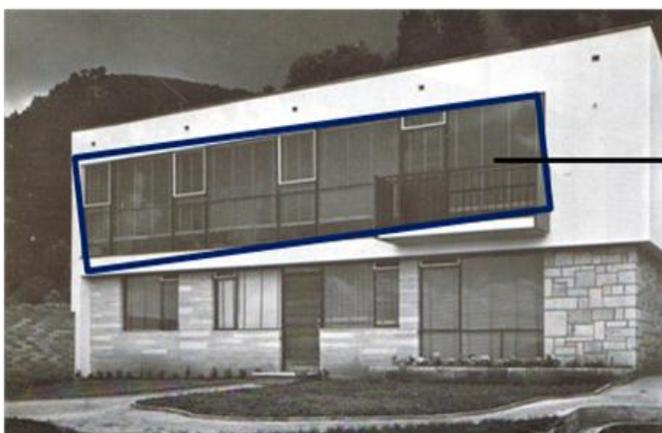
Detalle constructivo de los marcos de ventana en fachada posterior

Las ventanas aparecen como elementos estructurales: se utilizan rieles metálicos que transmiten las cargas de forma puntual mientras que los muros las transmiten de forma extensa (sistema estructural mixto).

DIFERENCIAS	EJEMPLOS
<ul style="list-style-type: none"> • Ventana portante (Casa Gabriel Serrano 1951) • Ventana inclinada (Casa Serrano 1944).

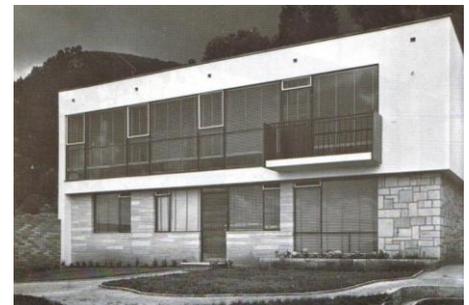
En la fachada posterior vemos un gran ventanal contenido dentro de un cuerpo de color blanco y en la parte inferior, un revestimiento en piedra de dos tipos diferentes. Aquí es donde se evidencia la mezcla de materiales utilizados en fachadas y en las cuales no existe una composición simétrica.

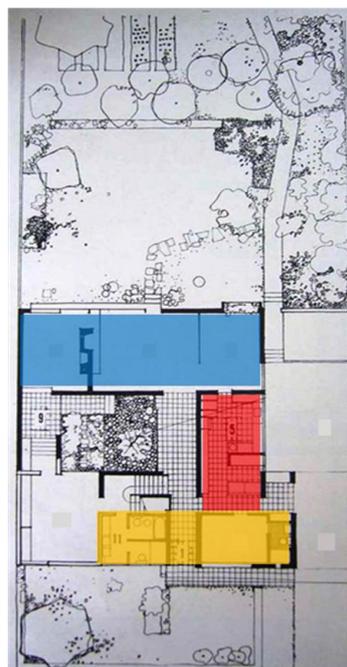
Un aspecto espacial de gran importancia es que la cocina se considera como el punto de transición entre los servicios y el área social, recurso utilizado para separar un área “abierta” de un área “cerrada”.

- Cocina
- Social
- Servicios

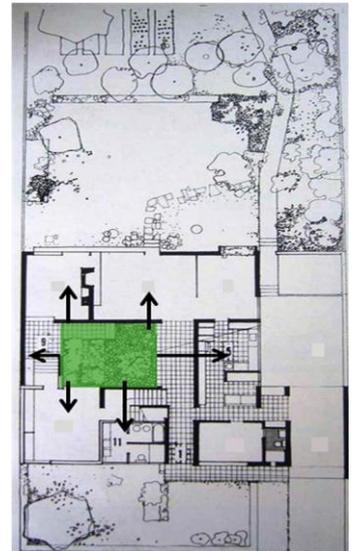
La organización de la residencia se da por zonas, en torno a un patio central. De esta manera se presenta una “claridad ordenatoria”²³ consistente en una forma coordinada y regular del desarrollo de la vivienda.

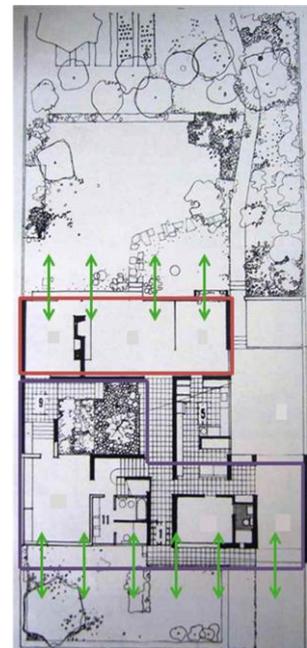
Volúmenes en la vivienda

Otro de los aspectos similares con la vivienda de Gabriel Serrano, es la conexión que existe entre los volúmenes: se origina por medio de una galería, que a su vez, es un elemento de organización fundamental en la circulación.

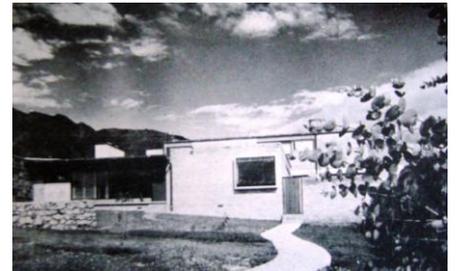
Fachada posterior

La cubierta plana, característica fundamental de la arquitectura moderna y también peculiar en las viviendas realizadas por Cuéllar Serrano Gómez, se hace presente en esta vivienda. De la misma manera, la cubierta de limitada inclinación se emplea en esta obra (cubre la sala y el estudio), permitiendo su relación con el exterior.

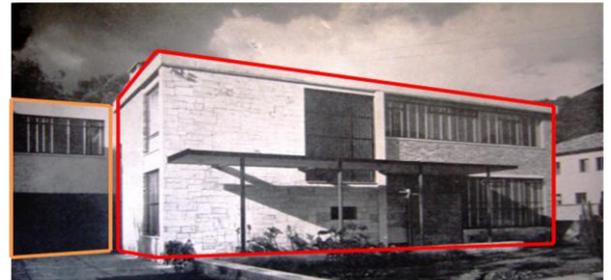
La vivienda se compone por dos volúmenes limpios, prismáticos, simples y ortogonales que se conectan por medio de su implantación en el terreno.

■ Volumen 1

■ Volumen 2

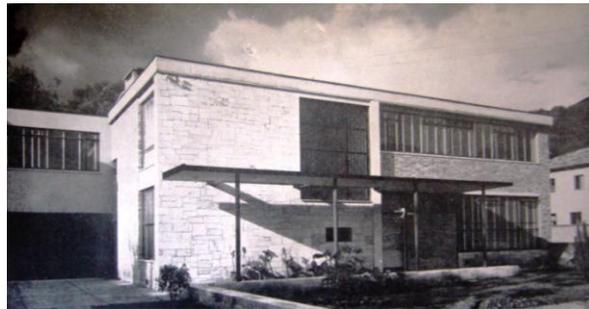
Los muros del frente de fachada cubren los desniveles de cubiertas buscando dar una imagen rigurosamente prismática-ortogonal, relacionada visualmente con “lo nuevo” en arquitectura.

Las semejanzas distributivas en la fachada principal están disueltas por variaciones informales en la organización de parches de enchapado en piedra, ladrillo, pañete y concreto.

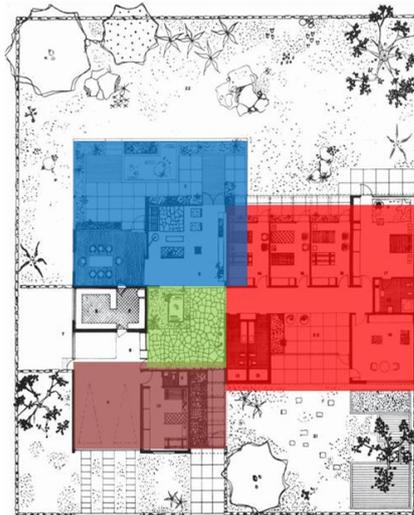
- Área social
- Área privada
- Área de servicios
- Hall-patio

La distribución de la casa Villa Uribe se organiza en una sola planta donde se observa una clara división entre el área privada, el área social y el área de servicios. Los espacios de cada área se establecen alrededor de un hall-patio situado en el centro de la vivienda.

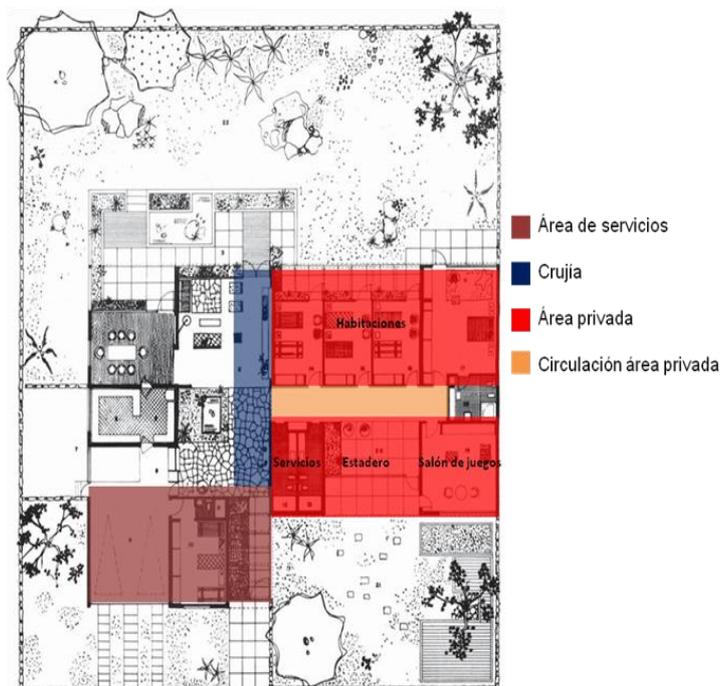
Existe una crujía central que relaciona la casa con el lote y establece una relación entre el área privada y la de servicios. Al mismo tiempo el área privada es dividida por la circulación en dos secciones: en la primera se localizan los servicios, el salón de juegos y el estadero; en la segunda, se encuentran las cuatro habitaciones cuyo cerramiento traslúcido posibilita una relación con el jardín posterior.

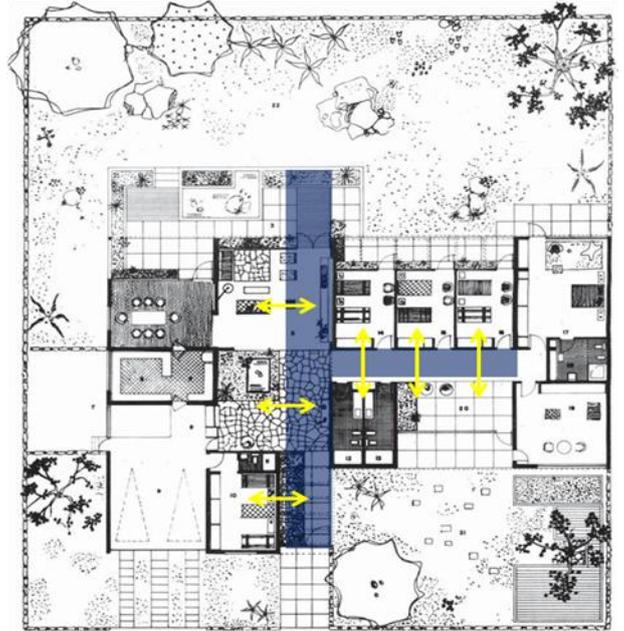
Las diferentes áreas de la vivienda se disponen en torno a un hall y se agrupan diferenciándose entre ellas, de manera que las circulaciones en la planta son mínimas y despejadas. Así mismo la circulación reparte a cada espacio de la vivienda y los organiza de manera clara y ordenada.

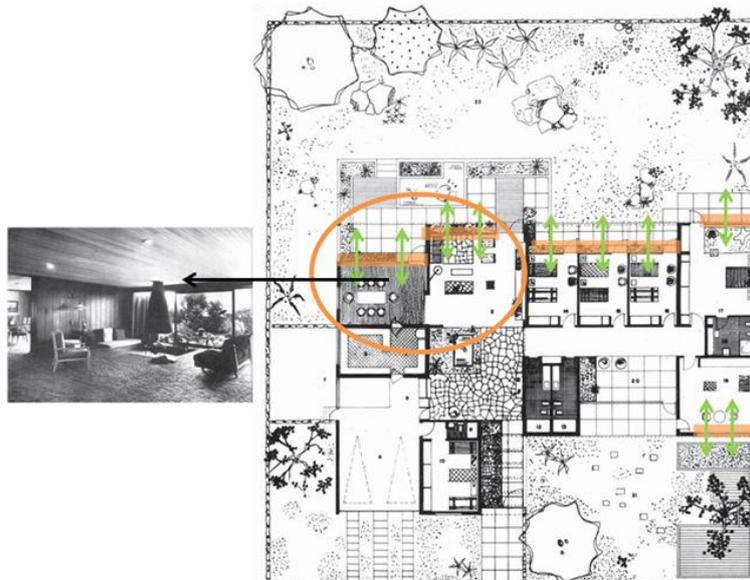
Al igual que en las viviendas de Gabriel Serrano, la casa Villa Uribe tiene una estrecha relación interior-exterior, a través de los grandes ventanales dispuestos en diferentes zonas de la vivienda. (Zona social, estadero, habitaciones).

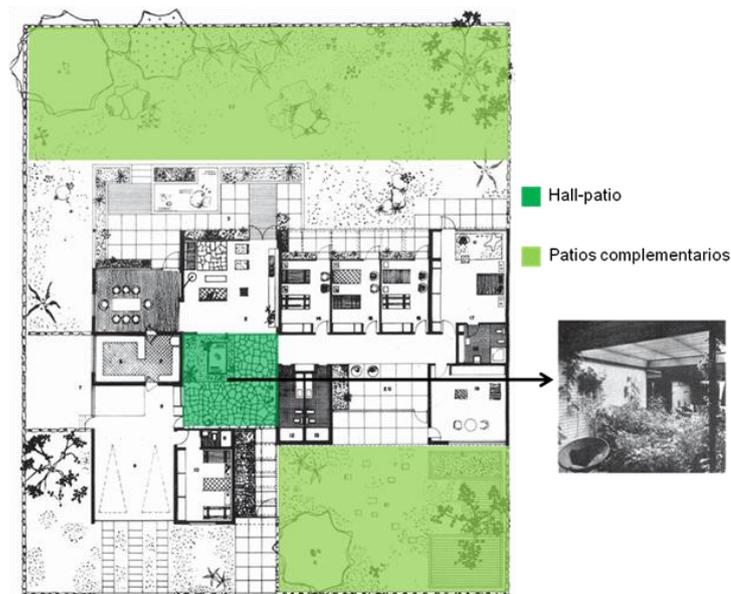
Como se mencionó al inicio, las zonas de la vivienda se organizan en torno a un hall-patio ubicado en el centro de la casa. Sus propiedades corresponden a los planteamientos modernos que proponen un espacio fluido y dinámico que se logra a través de la interacción de los espacios que componen la residencia. El hall-patio brinda una iluminación natural a todos los ámbitos de la vivienda, a la vez que se convierte en el elemento ambiental de la obra. Sectores complementarios al hall-patio son el patio posterior y el jardín para niños.

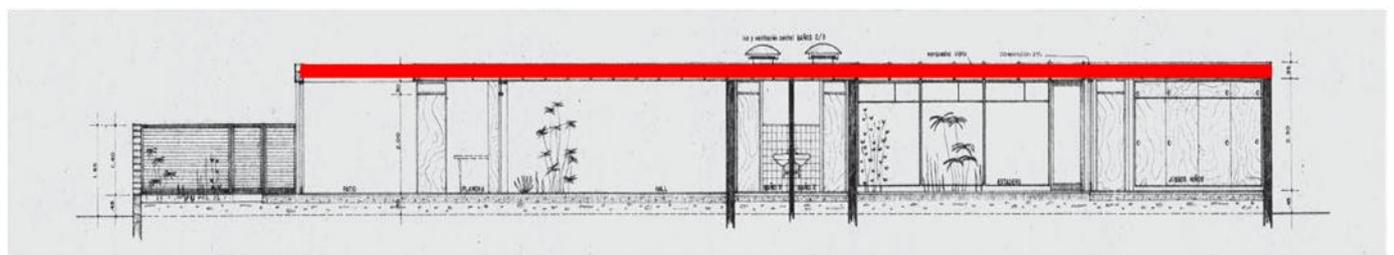
Cubierta plana, elemento característico de la arquitectura moderna, también presente en la casa Villa Uribe.

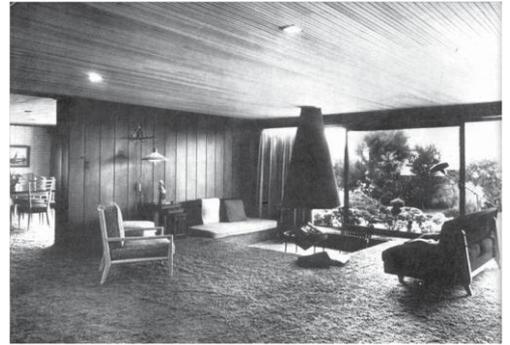
Los materiales utilizados en la vivienda son los tradicionales de la arquitectura moderna: piedra, concreto, ladrillo, pañete, vidrio y madera (al interior). En las fachadas los arquitectos emplean grandes muros en piedra, calados o en mampostería, que conforman una retícula en la cual se aprecia una continuidad en las líneas debido a la manera de utilizar el material.

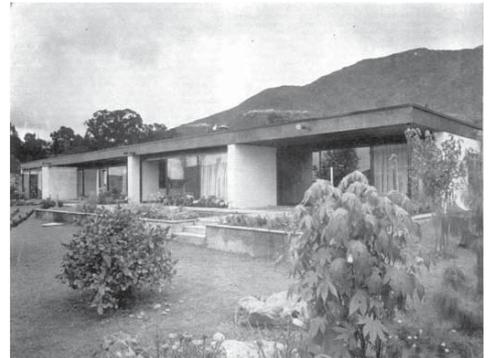
Las superficies en vidrio aparecen de manera continua, definiendo planos completos desde el piso hasta la cubierta.

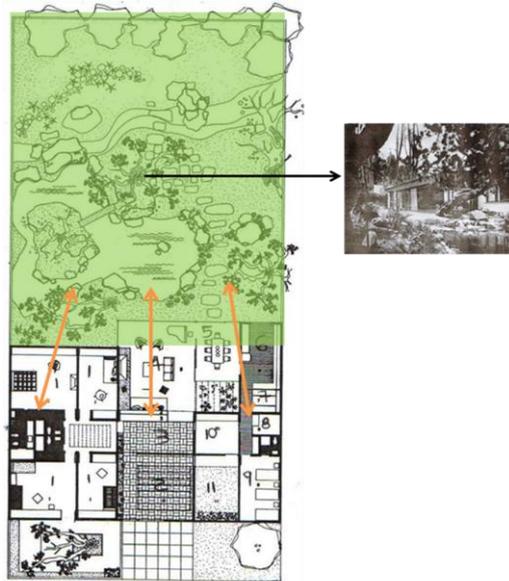
Como es característico en las viviendas de Obregón y Valenzuela, la casa Obregón se integra completamente con el jardín posterior que al mismo

tiempo, se relaciona con la arquitectura y representa la ornamentación de la vivienda. El jardín brinda iluminación natural a los espacios internos.

El jardín “público vecino” hace parte del antejardín el cual resulta de una conveniente y casual disposición urbanística. Es el elemento que integra la vivienda con el contexto urbano.
