**EVALUACIÓN DE LA CALIDAD HÍDRICA E IMPACTOS SOCIOAMBIENTALES
DE LOS EMBALSES DE CUNDINAMARCA, COLOMBIA.**

TRABAJO DE GRADO PARA OPTAR EL TÍTULO DE ECÓLOGA

**PONTIFICIA UNIVERSIDAD JAVERIANA
FACULTAD DE ESTUDIOS AMBIENTALES Y RURALES
CARRERA DE ECOLOGÍA
BOGOTÁ D.C.
2019**

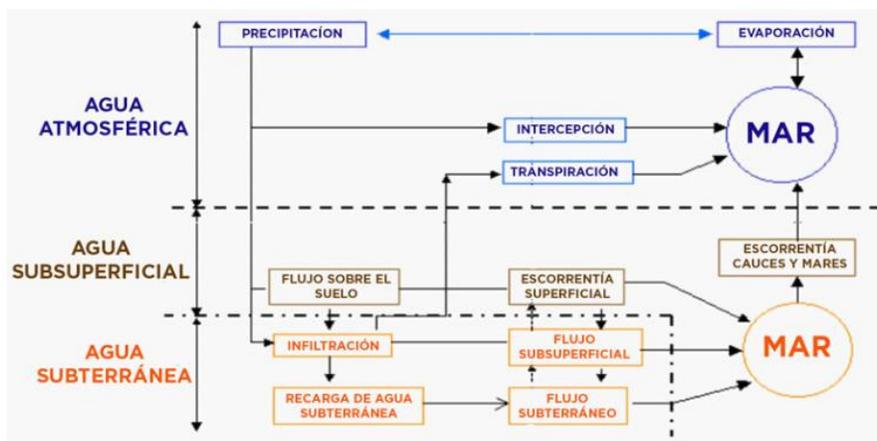
Ilustración 1. Representación del sistema hidrológico (Fuente: Estrella, 1992)

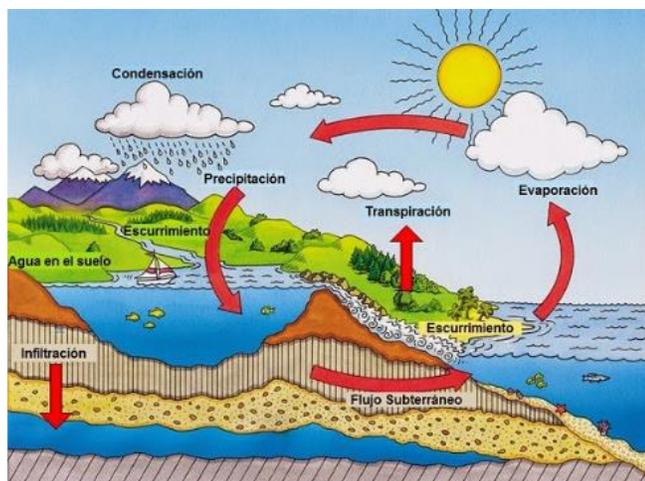
Ilustración 2. Etapas del ciclo hidrológico (Fuente: Pedrozo, 2017)

Las cuales se ven representadas en la ilustración 2.

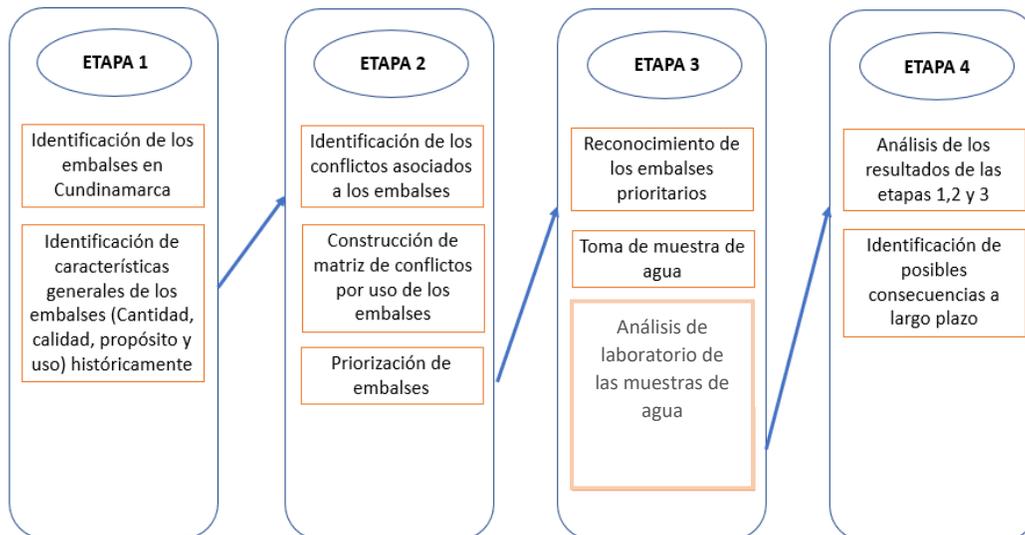
Ilustración 5. Diagrama metodológico.

El estudio se llevó a cabo por 4 etapas, en las cuales la primera se enfocó en la identificación general de los embalses, la segunda por la identificación y construcción de matriz de impactos socioambientales, la tercera por la priorización de los embalses y por último se analizó las etapas para tener un panorama de las posibles consecuencias de los problemas de contaminación de las aguas de los embalses, metodología que se representa en la ilustración 5

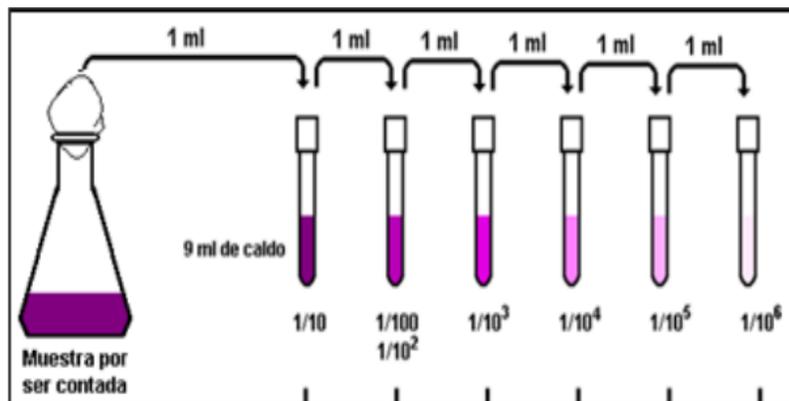
Ilustración 6. Representación de diluciones seriadas. (Fuente: Sosa, 2014)

En cuanto a análisis microbiológicos, se llevó a cabo la siembra de bacterias en donde se pretendía separar las colonias de coliformes totales de E. Coli, para ello se preparó el agar en el cual se utilizó agar cromogénico, agregando 25 mL del medio de cultivo en cajas de petri. Para el sembrado se realizaron diluciones seriadas como se representa en la ilustración 6 en donde para cada tubo de ensayo se agregan 9 mL de agua peptonada autoclavada para posteriormente agregar 1 mL de la muestra. Para luego proceder a agregar 0,1 mL de cada dilución al medio de cultivo y homogenizarla. Posterior a eso se deja en crecimiento por 2 días a una temperatura de 35°C.

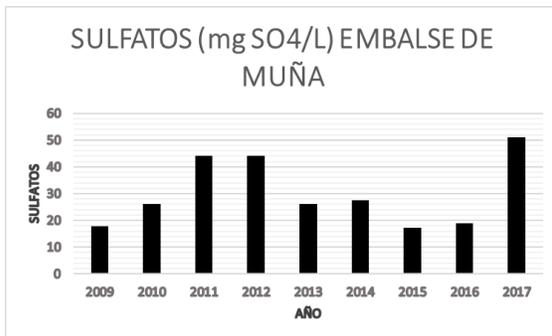
Gráfica 9. Variable sulfatos embalse muña en diferentes años

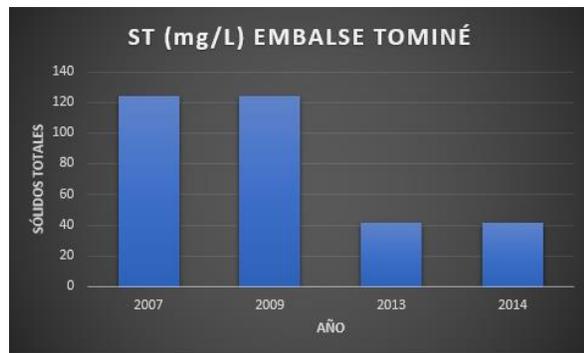
Gráfica de sólidos suspendidos totales a través de los años del embalse Tominé

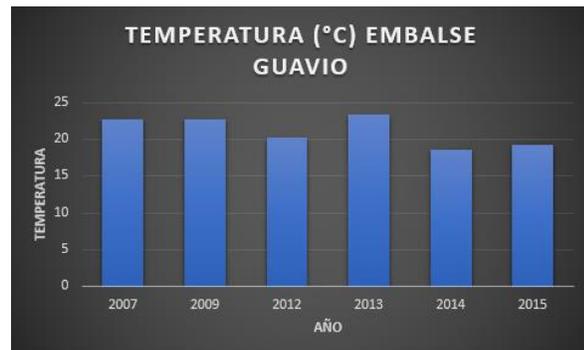
Gráfica de temperatura a través de los años del embalse Guavio

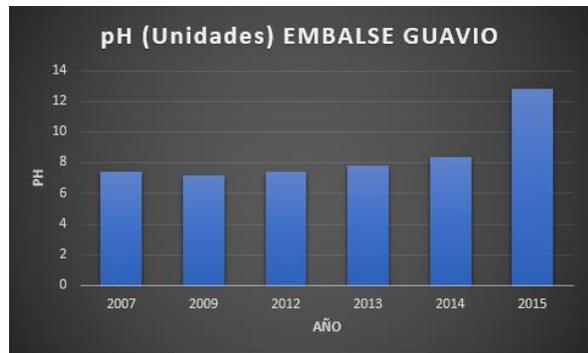
Gráfica de pH a través de los años del embalse Guavio

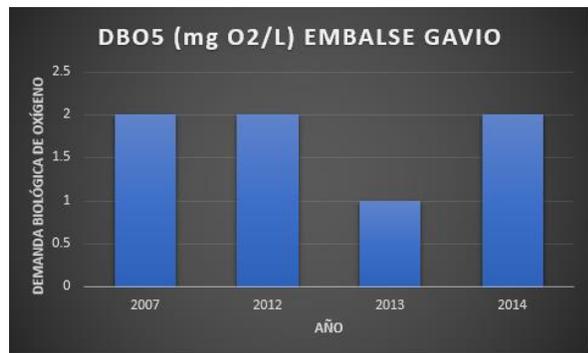
Gráfica de demanda biológica de oxígeno a través de los años del embalse Guavio

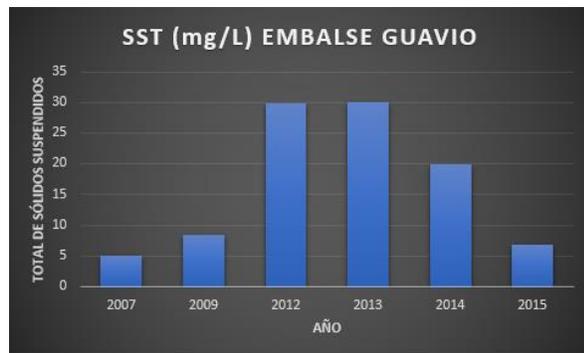
Gráfica de sólidos suspendidos totales a través de los años del embalse Guavio

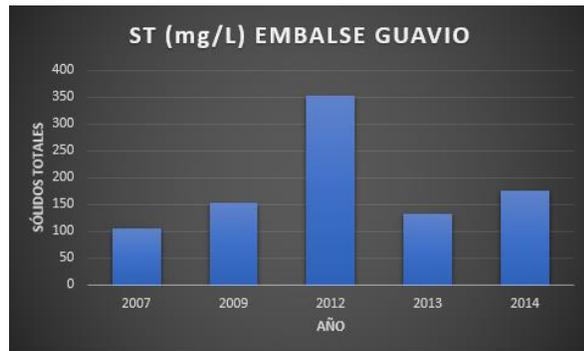
Gráfica de sólidos totales a través de los años del embalse Guavio

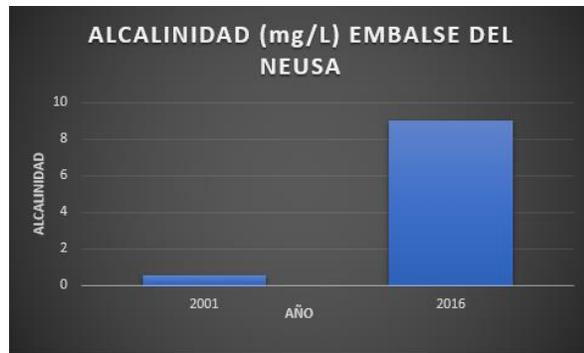
Gráfica de alcalinidad a través de los años del embalse del Neusa

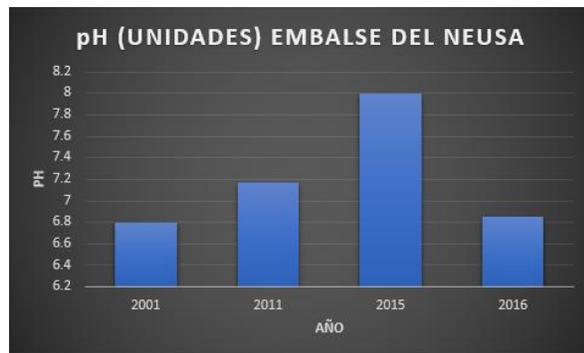
Gráfica de pH a través de los años del embalse del Neusa

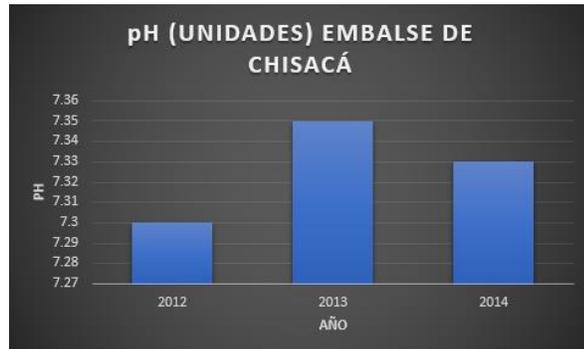
Gráfica de pH a través de los años del embalse Chisacá-La Regadera

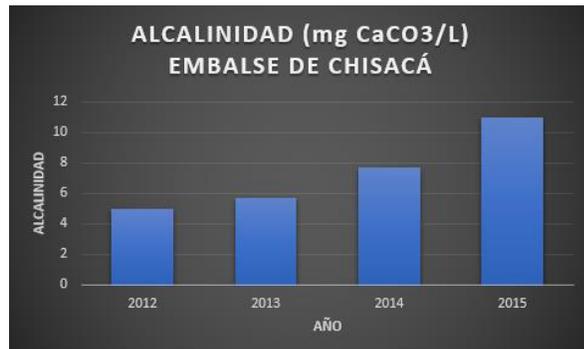
Gráfica de alcalinidad a través de los años del embalse Chisacá-La Regadera

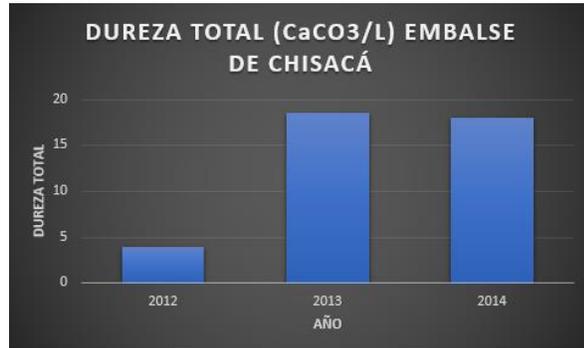
Gráfica de dureza total a través de los años del embalse Chisacá-La Regadera

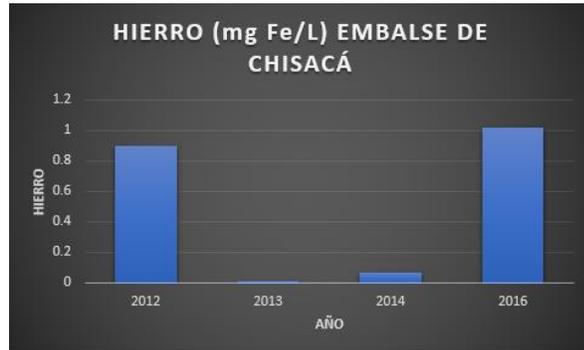
Gráfica de hierro a través de los años del embalse Chisacá-La Regadera

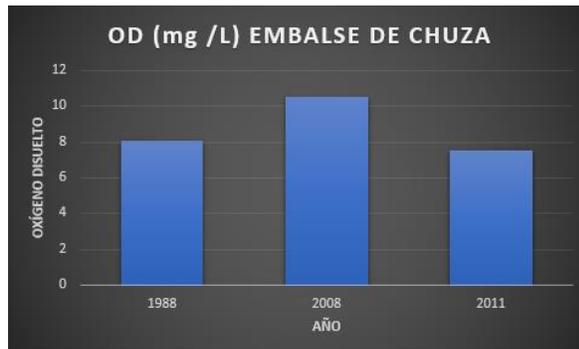
Gráfica de oxígeno disuelto a través de los años del embalse Chuza-Represa de Chingaza

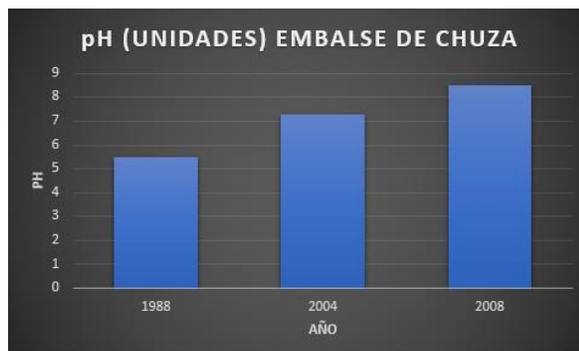
Gráfica de pH a través de los años del embalse Chuza-Represa de Chingaza

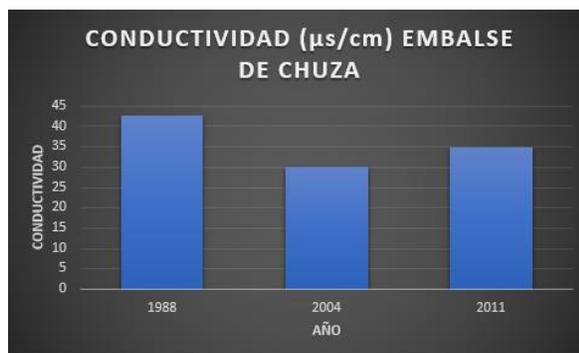
Gráfica de conductividad a través de los años del embalse Chuza-Represa de Chingaza

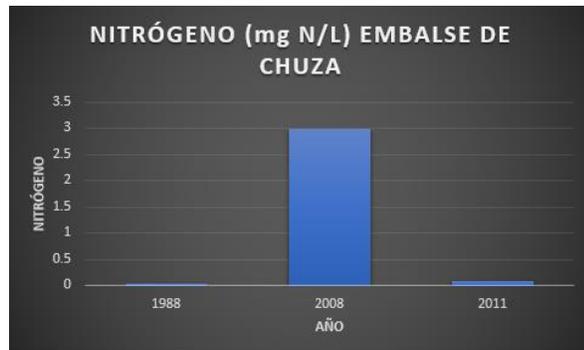
Gráfica de nitrógeno a través de los años del embalse Chuza-Represa de Chingaza

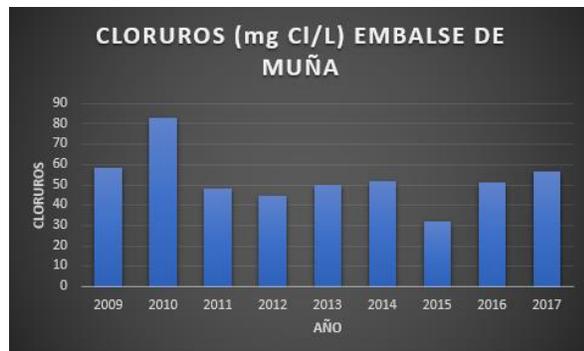
Gráfica de cloruros a través de los años del embalse del Muña

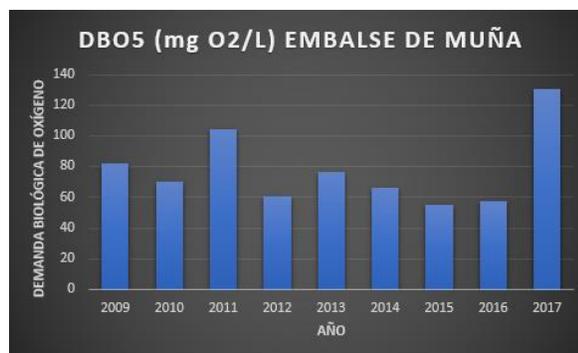
Gráfica de demanda biológica de oxígeno a través de los años del embalse del Muña

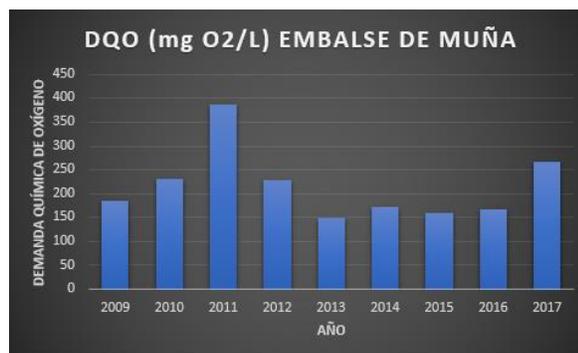
Gráfica de demanda química de oxígeno a través de los años del embalse del Muña

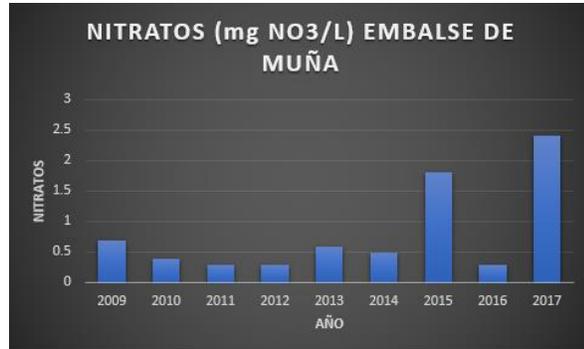
Gráfica de nitratos a través de los años del embalse del Muña

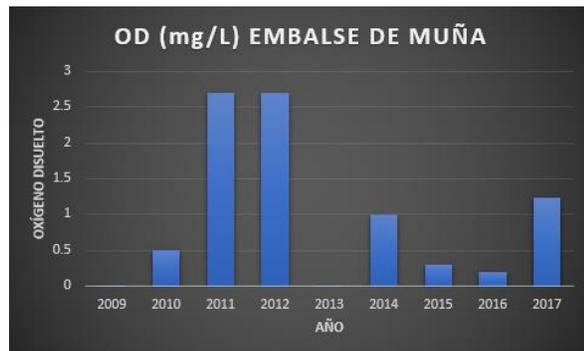
Gráfica de oxígeno disuelto a través de los años del embalse del Muña

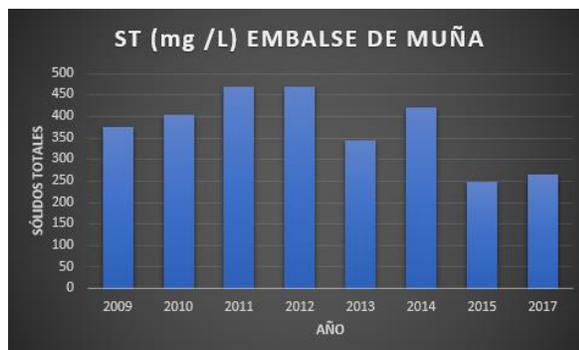
Gráfica de sólidos totales a través de los años del embalse del Muña

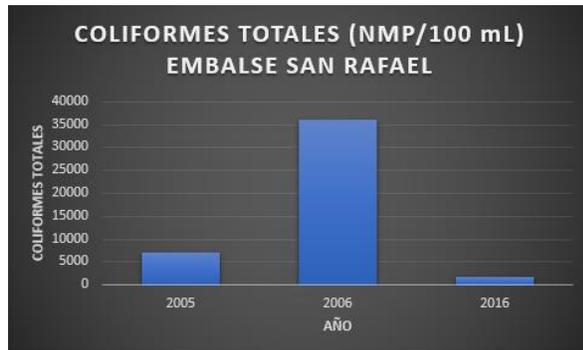
Gráfico de coliformes totales a través de los años del embalse San Rafael

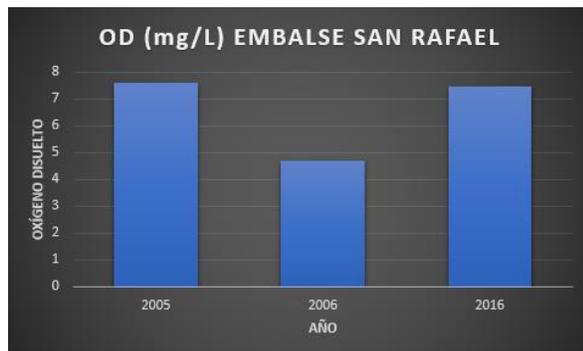
Gráfico de oxígeno disuelto a través de los años del embalse San Rafael

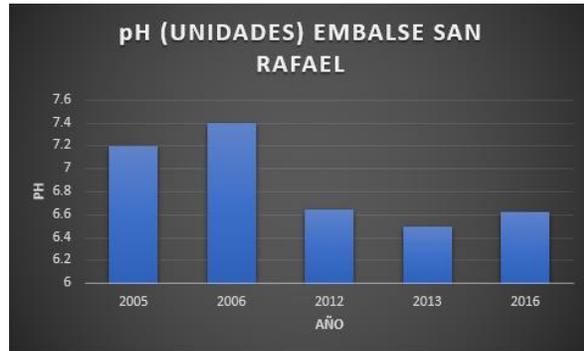
Gráfico de pH a través de los años del embalse San Rafael

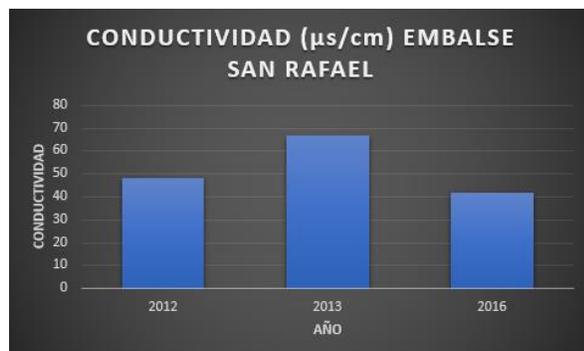
Gráfico de conductividad a través de los años del embalse San Rafael

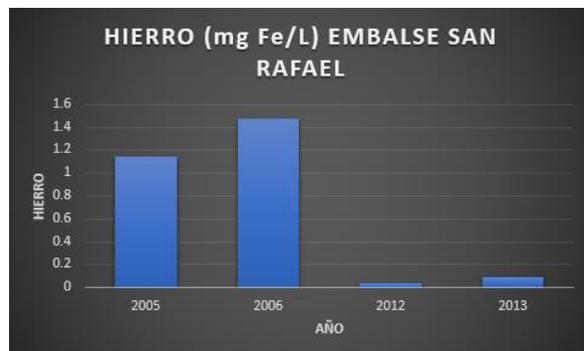
Gráfico de hierro a través de los años del embalse San Rafael

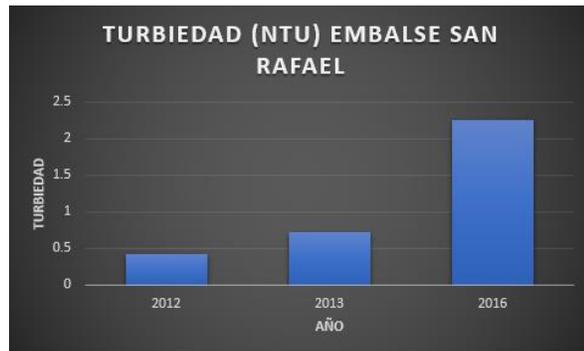
Gráfico de turbiedad a través de los años del embalse San Rafael

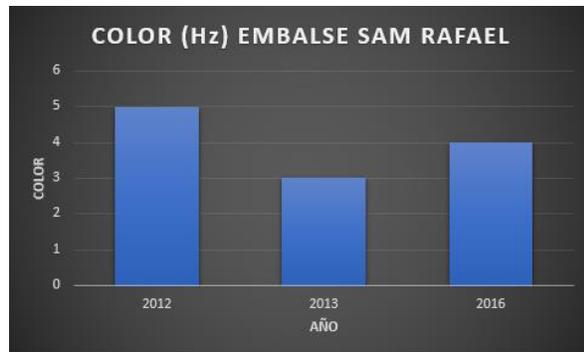
Gráfico de color a través de los años del embalse San Rafael
